道路供用後の傾斜地盤上盛土の崩壊事例とその対策

Case Studies of Embankment Failures in Sloping Ground after Road Completion and Their Preventive Measures

奥園 誠之 (おくぞの せいし)

九州産業大学教授 工学部

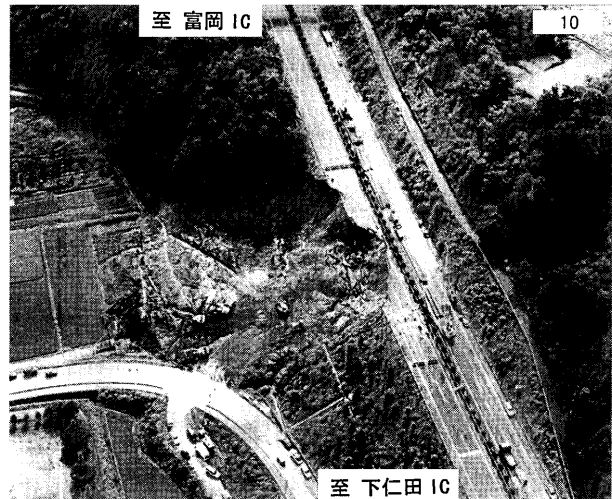
写真一1 富岡地区崩壊状況

平成13年8月（開通6年後）熱帯低気圧による豪雨（連続降雨量306 mm）で崩壊した。写真一1参照。崩壊断面を図一1に示す。

崩壊の素因としては周辺切土区間の地山からの地下水流入、軟弱地盤の影響による道路路肩の沈下に伴う地下埋設配水管の破損が考えられる。

仮復旧として崩壊した上り車線を下り線側に移し1車線ずつの対面通行とした。本復旧対策は法尻に押さえ盛土、旧法尻部分を排除し軽量材（エアモルタル）で置き換えた。

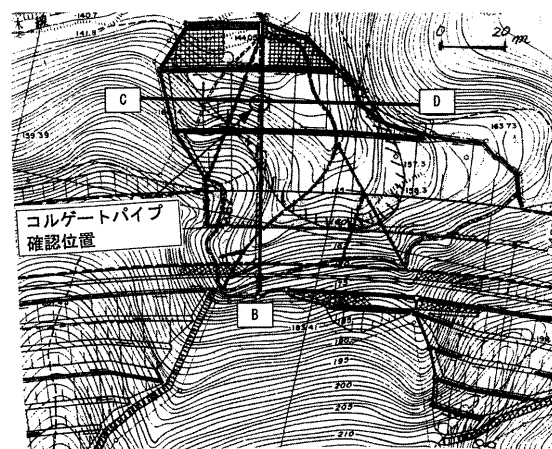
図一2 玖珂地区平面図

平成17年9月（開通11年後）台風17号による豪雨（連続降雨量500 mm）で突然崩壊し、泥流化した崩土が民家を直撃し3名の犠牲者を出す惨事となった。崩壊状況を図一2、図一3に示す。

崩壊の原因としては、周辺地山からの表流水、地下水

がボトルネックに当たる法面に集中したことが考えられる。

復旧対策は、崩土を取り除き砕石で置き換え、表面を

布団籠で保護した。この間全面通行止めとなったが、その後の突貫工事により85日後に全線交通開放した。

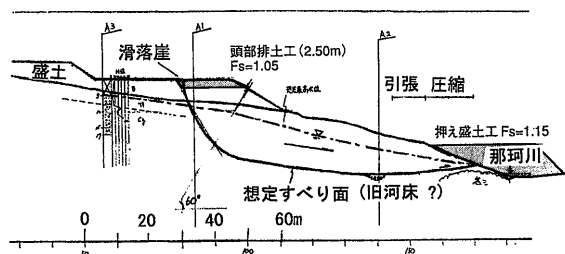
図-4 玉湯地区崩壊断面図

平成18年7月(開通5年後)梅雨末期の豪雨(累積降雨量450 mm)で地盤ごと滑り、近隣集落住民が一時避難を強いられた。崩壊状況を図-4, 図-5に示す。

崩壊の素因としては地山の地下水位が極めて高く盛土中に浸透水が多量に流入したことが考えられる。

応急対策として路面に出来た滑落崖にロックボルトを打設(鉄筋補強土工)し、残った路面を一時的に安定させ、残った上り線を利用して1車線ずつの対面通行とした。

本復旧対策はすべり末端に押さえ盛土、法中腹に鋼管杭を、また旧法肩部分を削除し軽量盛土(エアモルタル)で置き換えた。なお、地山の地下水位を下げため、集

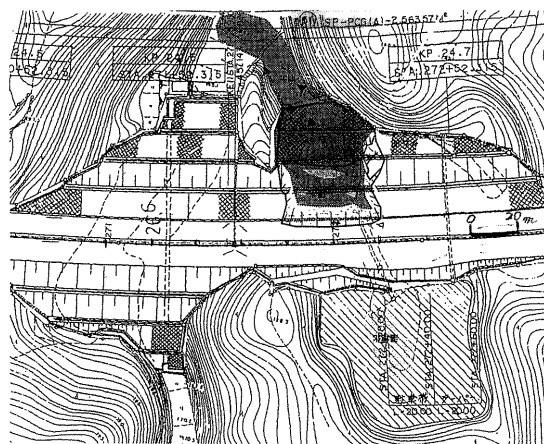
図-7 高原地区崩壊平面図

平成19年7月(開通30数年後)台風5号の豪雨(累積降雨量540 mm)で崩壊した。崩壊状況を図-7, 図-8に示す。

応急対策として、路面法肩付近のクラック部分を掘り下げ、掘削面からロックボルトを打設(鉄筋補強土工)し、前面を土嚢(トンパック)で押さえた。残った上り線を利用して1車線ずつの対面通行とした。

本復旧対策は崩土の大半を取り除き、残った盛土部分

を地盤改良し、旧断面まで碎石で埋め戻した。

なお、上り線より山側盛土（レベルバンク）部分に水抜き井戸（水平ボーリング併用）を掘り山側からの浸透水を排除した。

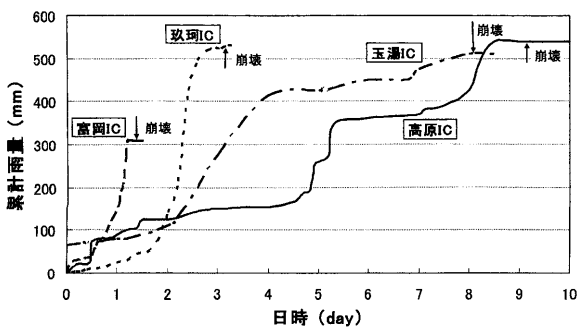
図一9 各事例の降雨量と時間の関係

図一9は前述の各崩壊事例地点における崩壊時までの累積降雨量（または連続降雨量）の時間的な経緯である。

富岡では雨が降り止んで一たん通行止めを解除したがその後に変状が確認され再度通行止めとなった。崩壊は雨が上がって6時間後に起こっている。

玖珂では最大時間雨量（68 mm、図の最大勾配時点）を過ぎて雨が上がる寸前の段階で崩壊が急速に起こった。

玉湯では一たん豪雨が止んで5日後の小雨時に崩壊している。

高原では4日間の先行降雨（約160 mm）の後1回目の集中豪雨（最大時間雨量40 mm）に見舞われ、更に3日後の2回目の豪雨時（連続雨量170 mm）に崩壊している。

- ① 玖珂地区以外は崩壊は豪雨の最中ではなく、かなりの時間経過後に起こっている。傾斜地盤上の盛土は地山からの浸透水が引き金となるため、タイムラグ（時間差）があるためと思われる。
- ② 豪雨の後には小雨でも崩壊の引き金となることがあり点検を怠ってはならない。（玉湯、高原）
- ③ 玖珂の場合、突然一気に崩壊している。これは降雨が短期間に集中し、しかも降雨中の崩壊で崩土が泥流化したためと思われる。

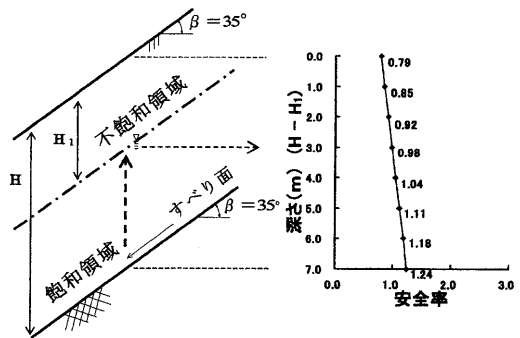
1. 地下水が下から上昇する場合

図一10は斜面の浸透条件を変えて安全率の関係を試算したものである。なお、安全率の式は図中に示す。図の上半1.は長雨で地下水水位が盛土中を徐々に上昇した場合の水位と安全率の関係を示したものである。この場合盛土厚7 mのうち、地山から4 m（深さ3 m）を超えた時点で安全率が1.0を切っている。この時点で盛土は地山との境界か地山表層を巻き込んで崩壊する事になる。

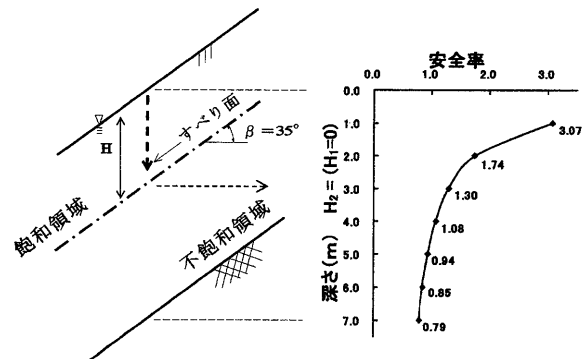
2. 浸透水が上から低下する場合

図の下半2.は集中豪雨の最中に上から浸透水が入り、飽和領域が上から急速に降りてきた場合のその深さと安全率の関係を示している。この場合深さ5 mの位置で安全率が1.0を切っており、この時点でその深さで崩壊することになる。したがって地山とは直接関係なしに崩壊する可能性がある。

実際の現場では図の上下の現象が同時に起こるため、両方につながった時点に最も大規模な崩壊が起こる。
