# 「ブロードウッド社製ピアノ」修復報告

## Report on the Restoration of a Broadwood Piano

The John Broadwood & Sons piano in the collection of the Museum of the Osaka College of Music, built in 1816, is the same model as the piano given by Thomas Broadwood to Beethoven, upon which Beethoven's latter period piano sonatas were written. The piano is of great historical value, but over time much of the frame had reached a state of peeling, splitting, and deformation. The restoration, primarily structural, was performed as far as possible using the same materials as used in the original time period to restore the instrument with a period sound. This paper reports on that restoration process .

製作	ジョン・ブロードウッド・アンド・サンズ社 (John Broadwood & Sons イギリス)
製作年	1816年
鍵盤	73鍵
ペダル	ダンパーペダル(高音側・低音側に2分割) 及びソフトペダル
幅	94.5cm
高さ	90.0cm(蓋を閉めた時の床面からの高さ)
全長	246.5cm

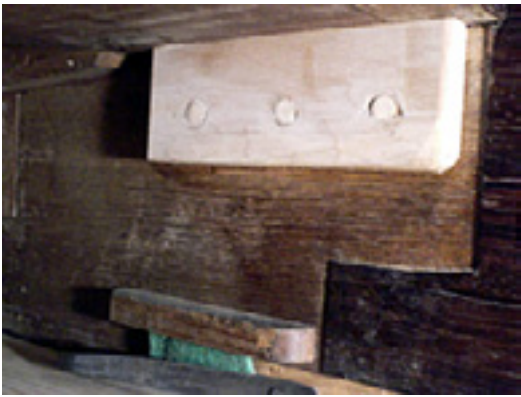
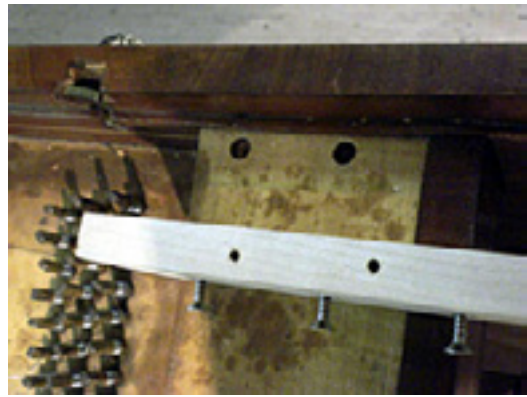
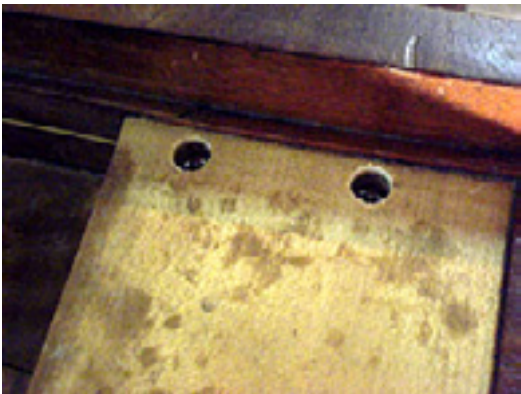
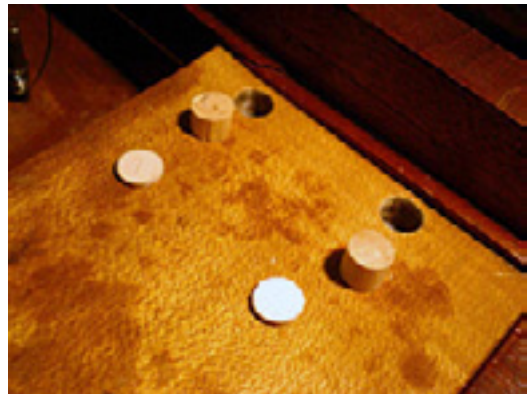
高音側

高音側、低音側とも長年の弦の張力により、ピン板（レストプランク）が浮き上がっているのです、このまま放置すると、ピン板自体が迫り出し、外れる可能性がある。完全に外れなくても、徐々にピン板が持ち上がってピッチの安定が悪くなり、演奏が出来なくなる可能性がある。修復方法として、チェンバロのサポートブロックのような物を取り付け、木ネジまたはボルトナットで固定する方法があるが、今回の楽器では、高音側はスペースがあったので、サポートブロックをアクションに差し支えない程度に付け、低音側はしっかりした木ネジで固定する事とした。

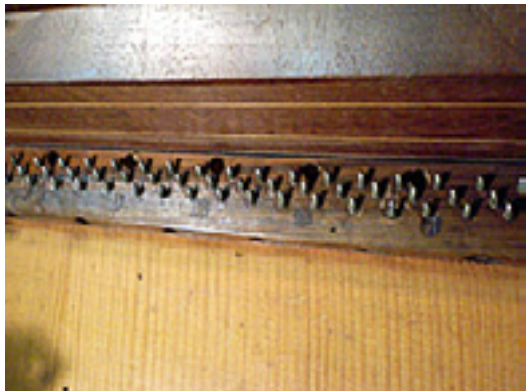
低音側 ヒッチピンレール押さえ用ネジ穴

(響板側の埋め木の跡は、以前の修理の物が最初からつけられていた物。この場所だと、ヒッチピンの浮き上がりに効果がない)

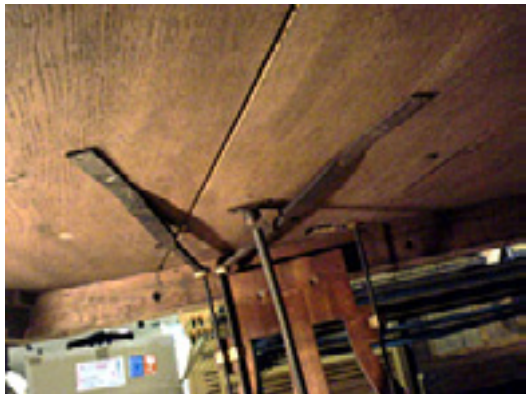
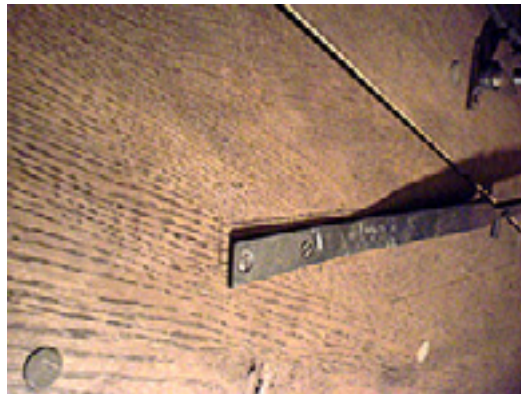
修復前

底板自体、経年変化によつての変形は無く、収縮により隙間が出来たものと考えられる。底板の隙間を埋めることによつて、底板を一体化して、楽器自体の

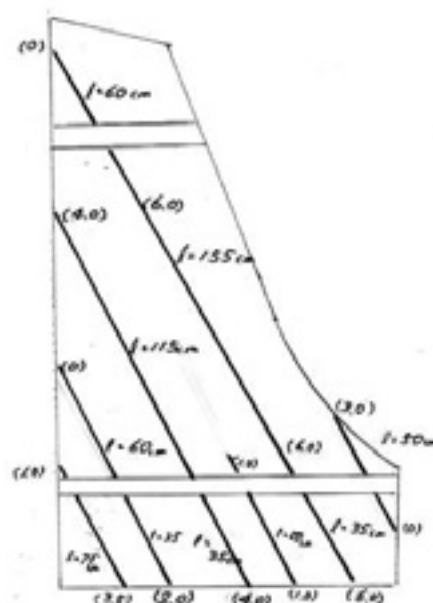
弦のテンションにより、ブリッジ(駒)が響板から離れていた。高音側と低音側を合わせると、ほぼ半分が接着されていた。最初は底板側より棒などで突き上げて接着する方法も考えたが、長年隙間があいた状態なので、かなりの力を加えても、隙間が埋まらず、隙間にきつめに木を埋め木することにより、響板に接着する方法とした。

( ) は隙間の数字 単位：mm

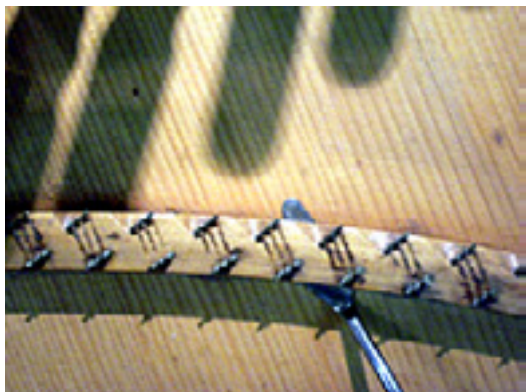
修復前 ブリッジが接着されていないのでパレットナイフが挿入できる

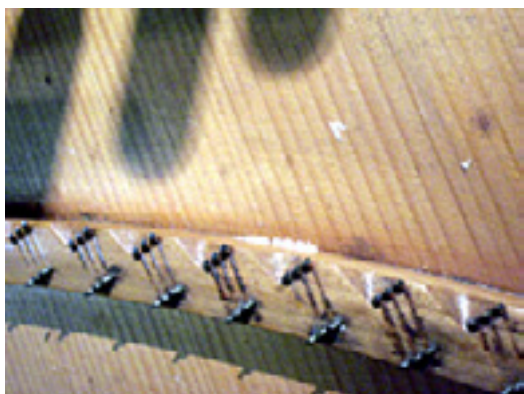
隙間埋めの木が反対側にまで出ている

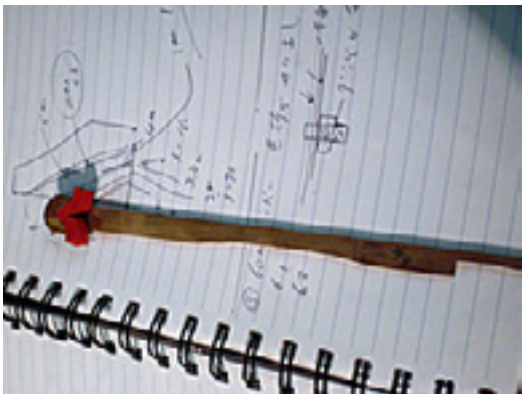
ダンパー本体も長年の使用によって、特に細い脚部が折れ、弱くなっていた。また、響板の迫り出しにより本体を削っているので、極端な物は新しい木を付けて本来の寸法を確保した。

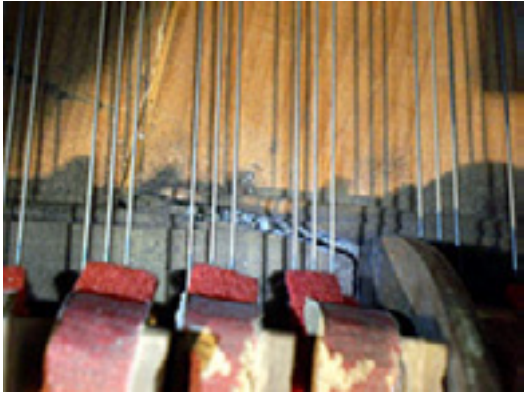
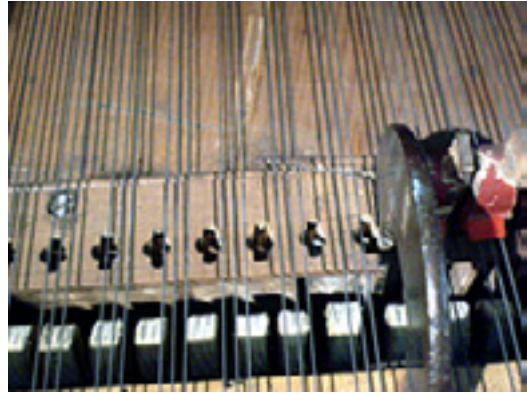
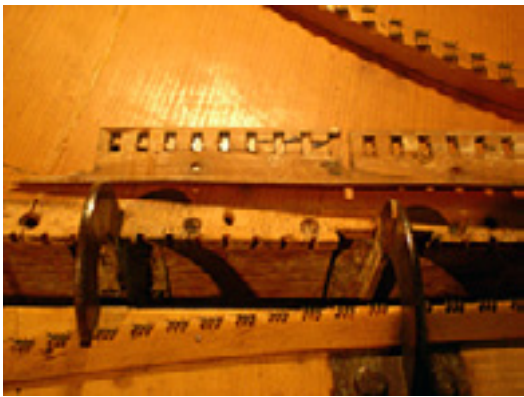
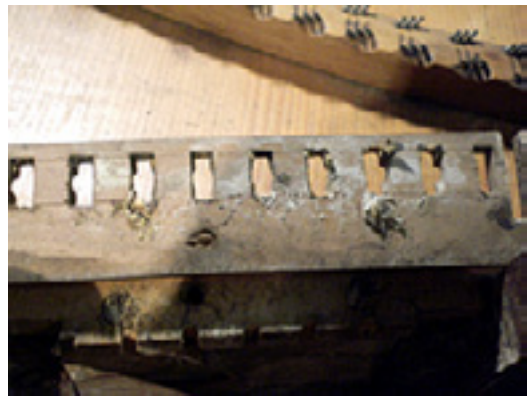
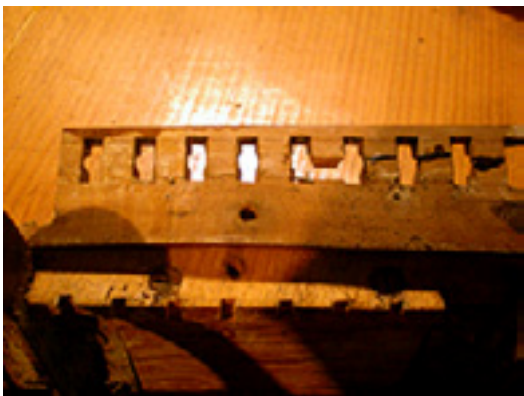
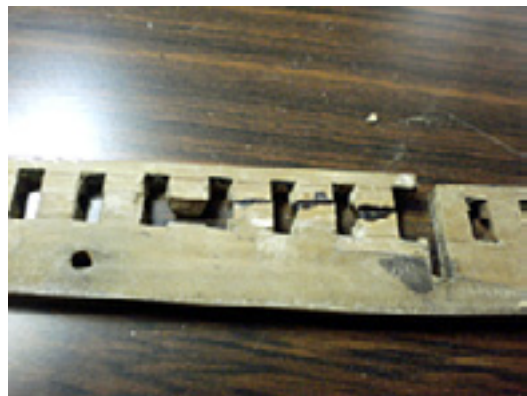
修復前

もともと細い部材で壊れやすい物である。響板の迫り出しにより、ギャップスペーサーの箇所が割れ、一番端の部材の細い部分が多数壊れていたため修復した。

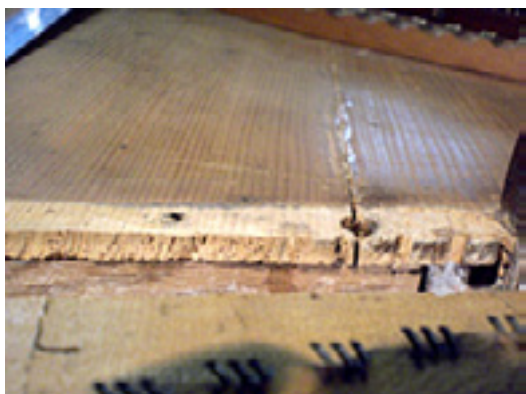
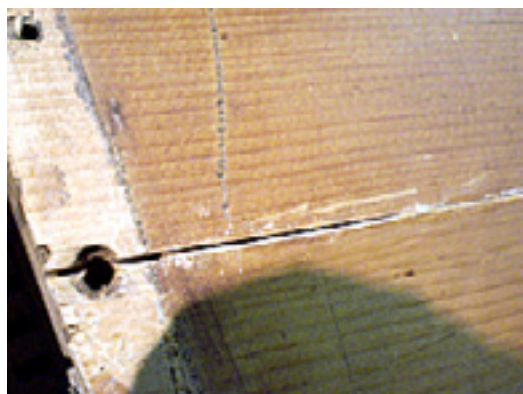
修復前

響板も裏板と同様、乾燥による収縮が原因と思われる。響板と同じ古いドイツ松で埋め木をして、修復した。

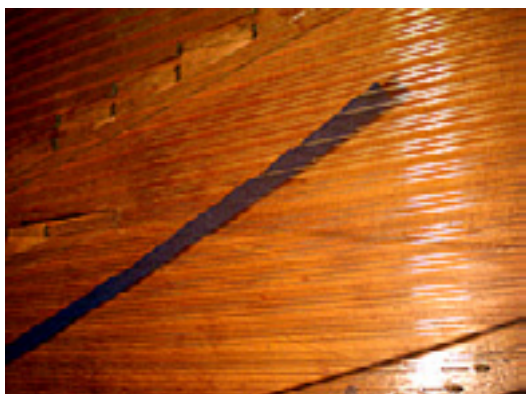
修復後 低音部分の割れ

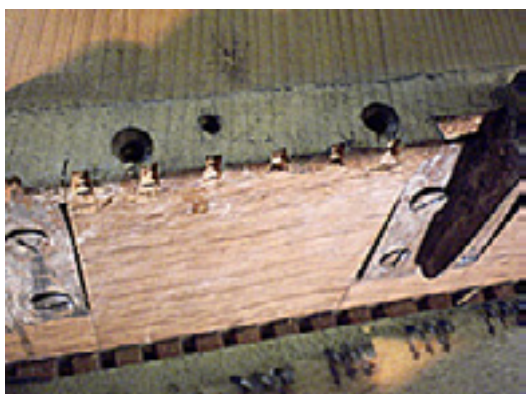
響板の鍵盤側が全て接着されていなかったため、響板が迫り出す事により、ダンパーが動かなくなっていた。応急処置として、ダンパー本体を削っていたが、今回響板を接着し、迫り出した部分を削った。

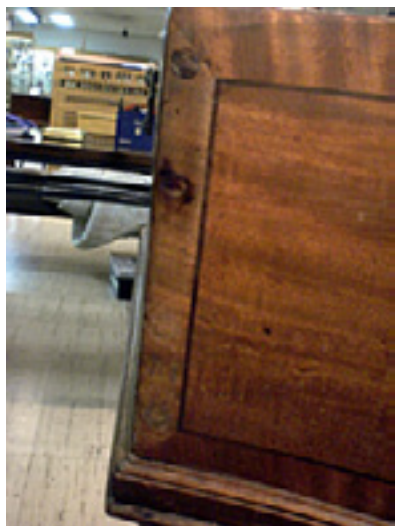
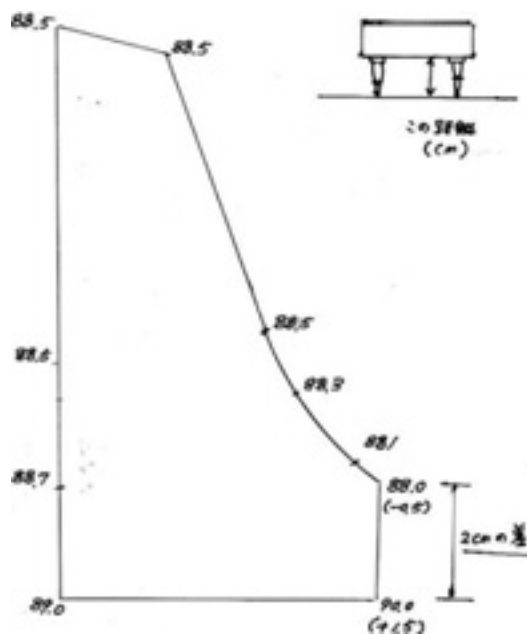
床面から楽器本体までの距離を測ると、鍵盤側の高音部で 1.5cm 持ち上がり、コーナー部で 0.5cm 下がっているのが分かる。突き板(化粧板)で中が分かりにくいですが、コーナーの下部が開いていると思われる。以前の修復でコーナー上部にネジで補強をしているが、しまっている場所なので、補強の意味はない（上に黒く見えるのが以前のネジ）。今回は、下部に大きなネジでこれ以上広がるのを防いだ。

床から楽器の底までの距離(cm)

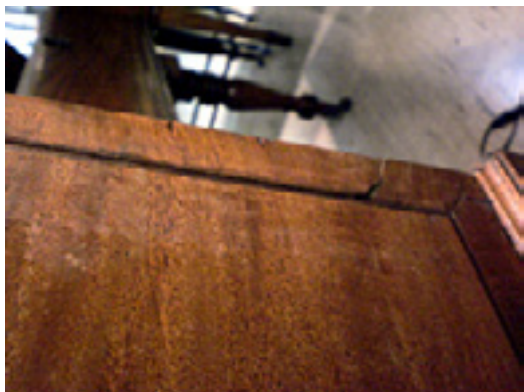
コーナー部修復 本体変形・突き板浮き

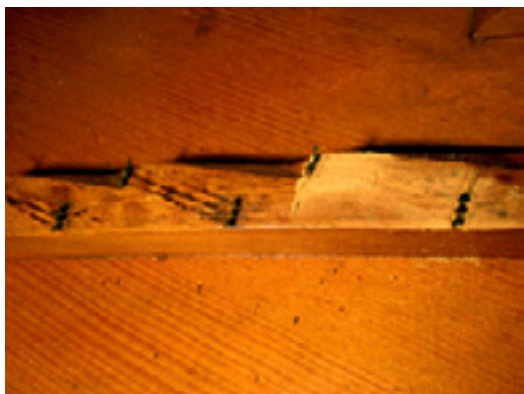
弦を外すと、ブリッジにかなりの錆があった。前回、弦を張った時にはそのままにして張られたと思われる。(一部古い錆びた弦が、ブリッジ上に張り付いたままその上に弦が張られていた) この状態で弦を張ると錆の原因になり、音も悪くなるので、まずブリッジの錆を取り、仕上げは当時の弦楽器などにも用いられていたセラックニスを使用した。

ブリッジの錆取り(右半分は作業した部分)

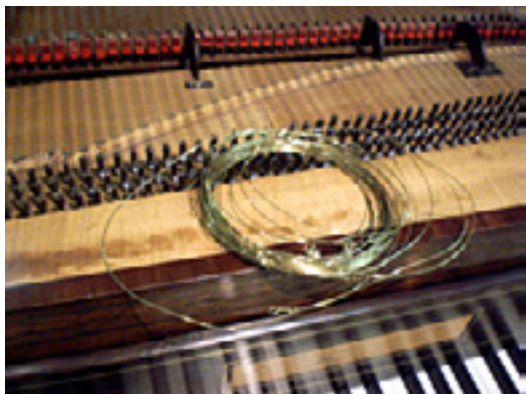
一度張って合わなかった弦

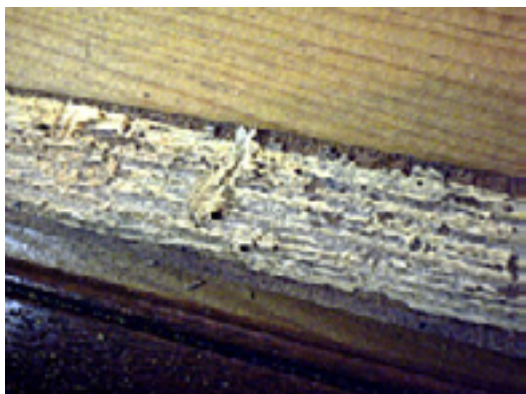
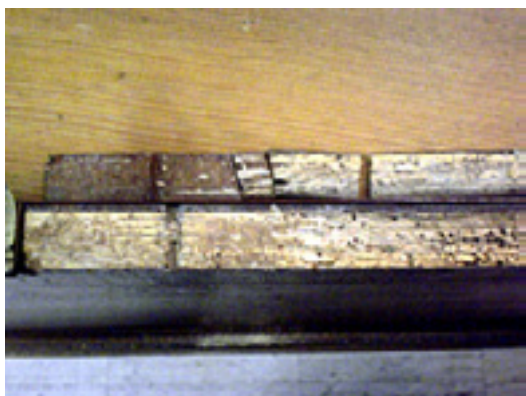
蓋を外してスパインの上部を見ると小さな穴があり、触ると柔らかく押すと凹むので、虫食いが進行していると判断した。上部のウォールナットの板を外すと、約1mに亘り虫食いがあったため、その部分を削り、それに合わせて木を埋め込んだ。

虫食いの状況

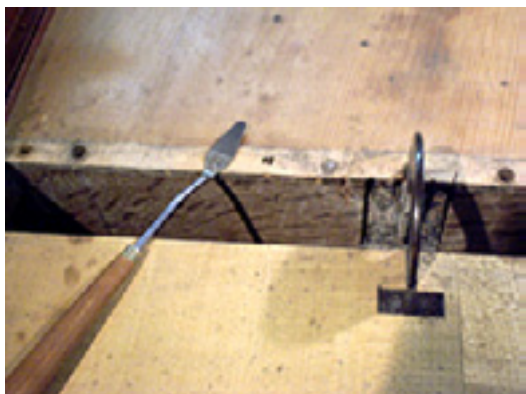
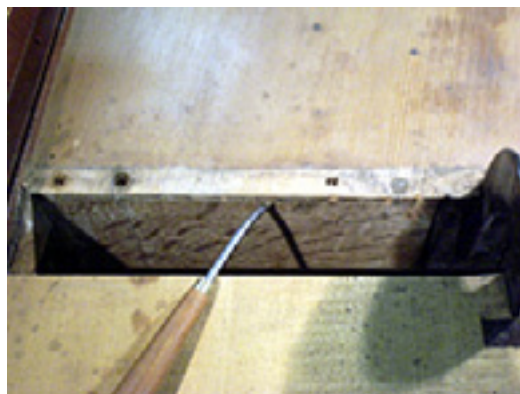
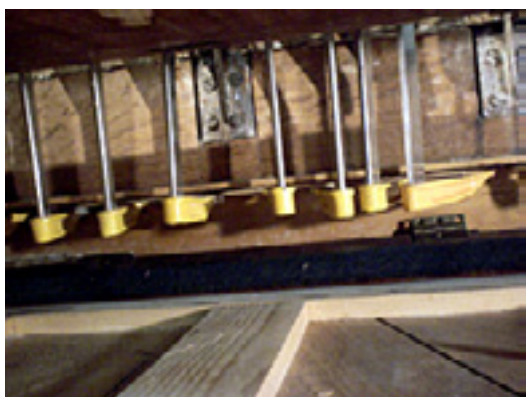
ダンパーガイドを外すと、響板の鍵盤側が全て接着できておらず、長い年数のうちに外れて迫り出している状態であった。ダンパーのアンダーガイドを傷つけないように接着し、迫り出した部分を削った。

全面に亘って隙間ができている
