鹿野川ダム貯水池周辺の地すべりについて(その1)

樋 口 哲 司*
 設 案 武 久*
 久 保 光*

本報告は建設省が愛媛県肱川に施工した鹿野川ダムの貯水池周辺に発生した地すべりに対して実施した調査対策工事についてとりまとめたものである。

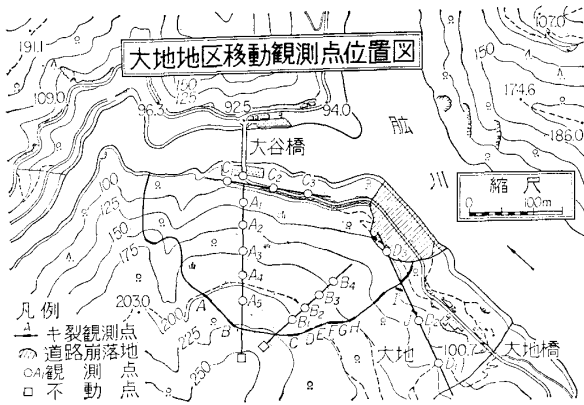
付替県道の崩落とともに、それに連なる路面にキ裂が発生し、これよりさきの坂石地区の山腹の崩落と合せ考へて、単なる崩壊か、あるいは地すべり現象の一端であるか、種々検討した結果、地すべりの懸念があるかと考へ直ちに崩落地を中心に周辺を踏査した結果 図-5 に示したごとく多数のキ裂を発見し、崩落地を含むかなり広範な山塊が地すべり現象を起していることが判明した。こ

移動量の測定は前記AからHまで7地点のキ裂について下図に示すような方法で発達状況を観測するほか図-5に示したような観測網を設定して各点の移動量の観測を実施した。

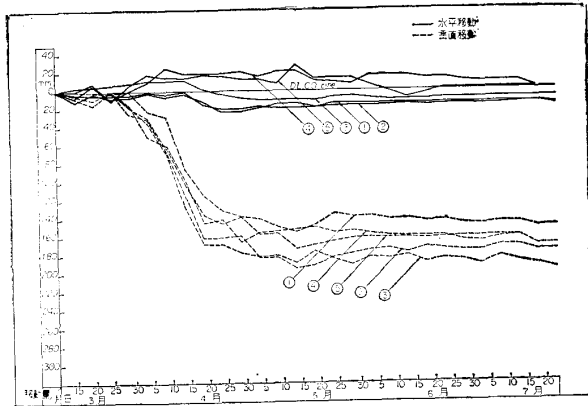
図-7 大地々区移動状況図 (A測線)
昭和34年3月以降

図-6,7 は観測網 A 列の移動状況を、図-8 はキ裂および大谷橋の移動状況を示したものである。図について発生後の地すべりの移動状況をみると、12 月 12 日に発見されたキ裂は翌年 1 月 25 日には、垂直 80~180 mm 水平 50~120 mm に達し断片的なものが一連となり、さらにこれらと別に地すべり地域内に縦方向の新しいキ裂が発生した。この頃から移動は一層急激となり、さきに崩落した県道に連続した路面の崩壊などが発生し、大谷橋の水平移動は 2 月 1 日には 320 mm に達し支承ローラーベッドの追加据付を余儀なくされた。またこの急激な移動に伴って左岸側、大谷橋際の造成宅地にもキ裂が発生し、家屋に狂いを生じ、地すべりの進行状況からみて立退きをはじめると共に、大谷橋についても架替等について検討される状態となった。2 日中旬から後述する調査工事および対策工事の一部に着手したが、この頃から移動速度は緩慢となり小康状態が続き、進行は一応治まったかにみえたが月下旬から再び活潑に動きはじめ、1 ヶ月ほど移動が続いたのち、1 以後ほとんど急激な移動はなくなり、そのまま移動は停止した。

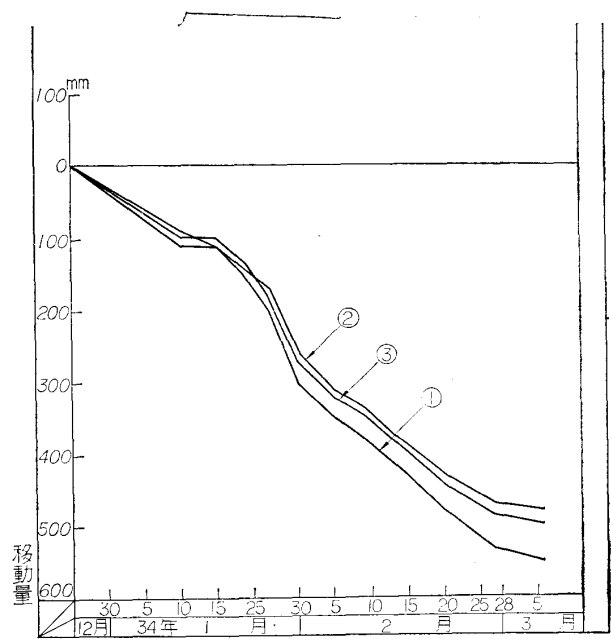
図-6 大地々区移動状況図 (A測線) 垂直移動
昭和33年12月~昭和34年3月

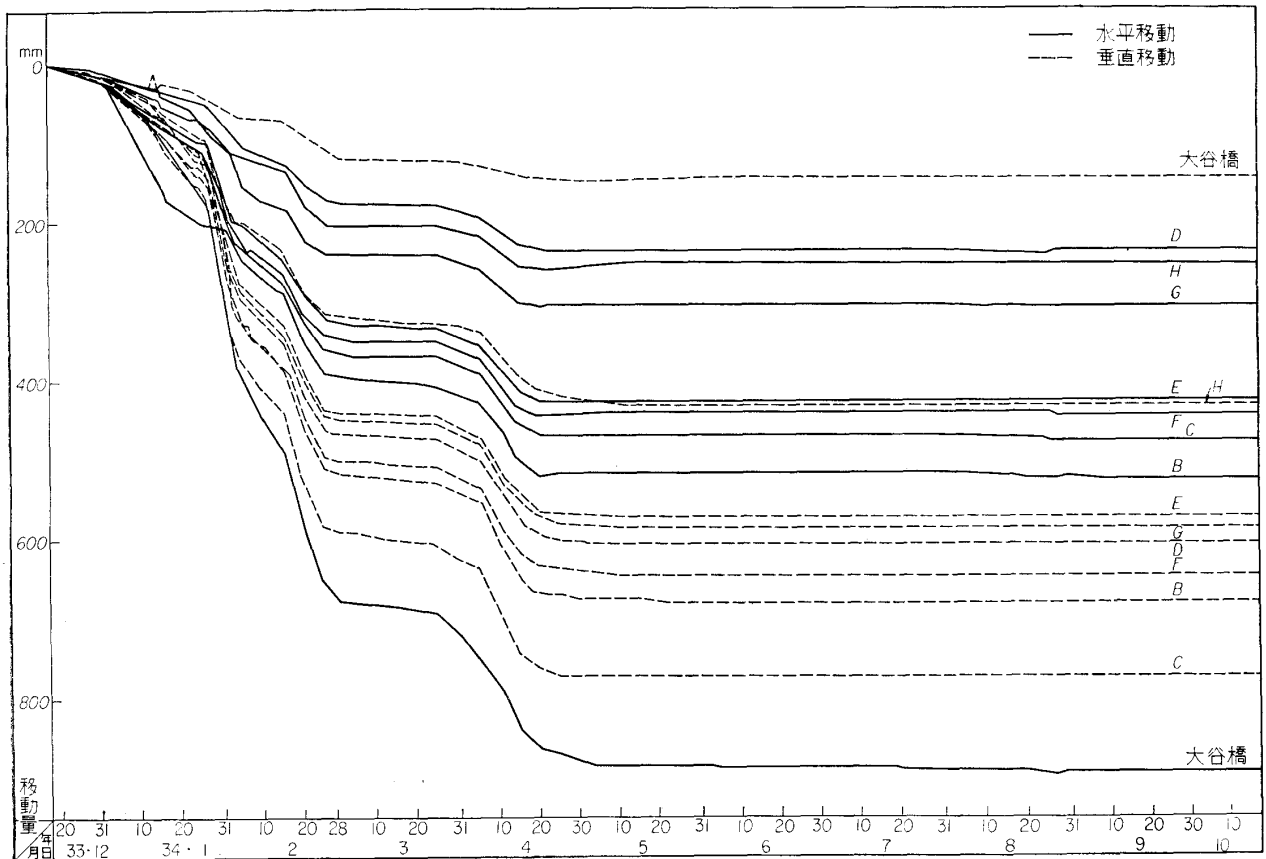
図-8 大地々区地すべり移動状況図 (キ裂・大谷橋)

ここで地すべり地の上部のキ裂地点の移動量と下部の大谷橋の移動量を比較してみると図で明らかなように、上部では垂直移動が多く、水平移動は少ない。一方大谷橋では全く逆の現象を示し、水平移動が圧倒的に多く垂

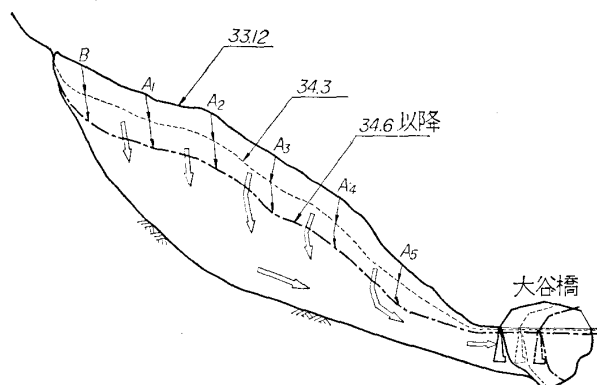
図-9 移動特性図

直移動は極めて少ない。今ここで大谷橋の橋軸と平行な断面についての移動の特性は図-9 のごとくなる。これは地表の変化状況を模式的に表はしているものであるが、後述する地すべり機構を判断するのに非常に参考となっている。移動状況例は 図-11 に示す。

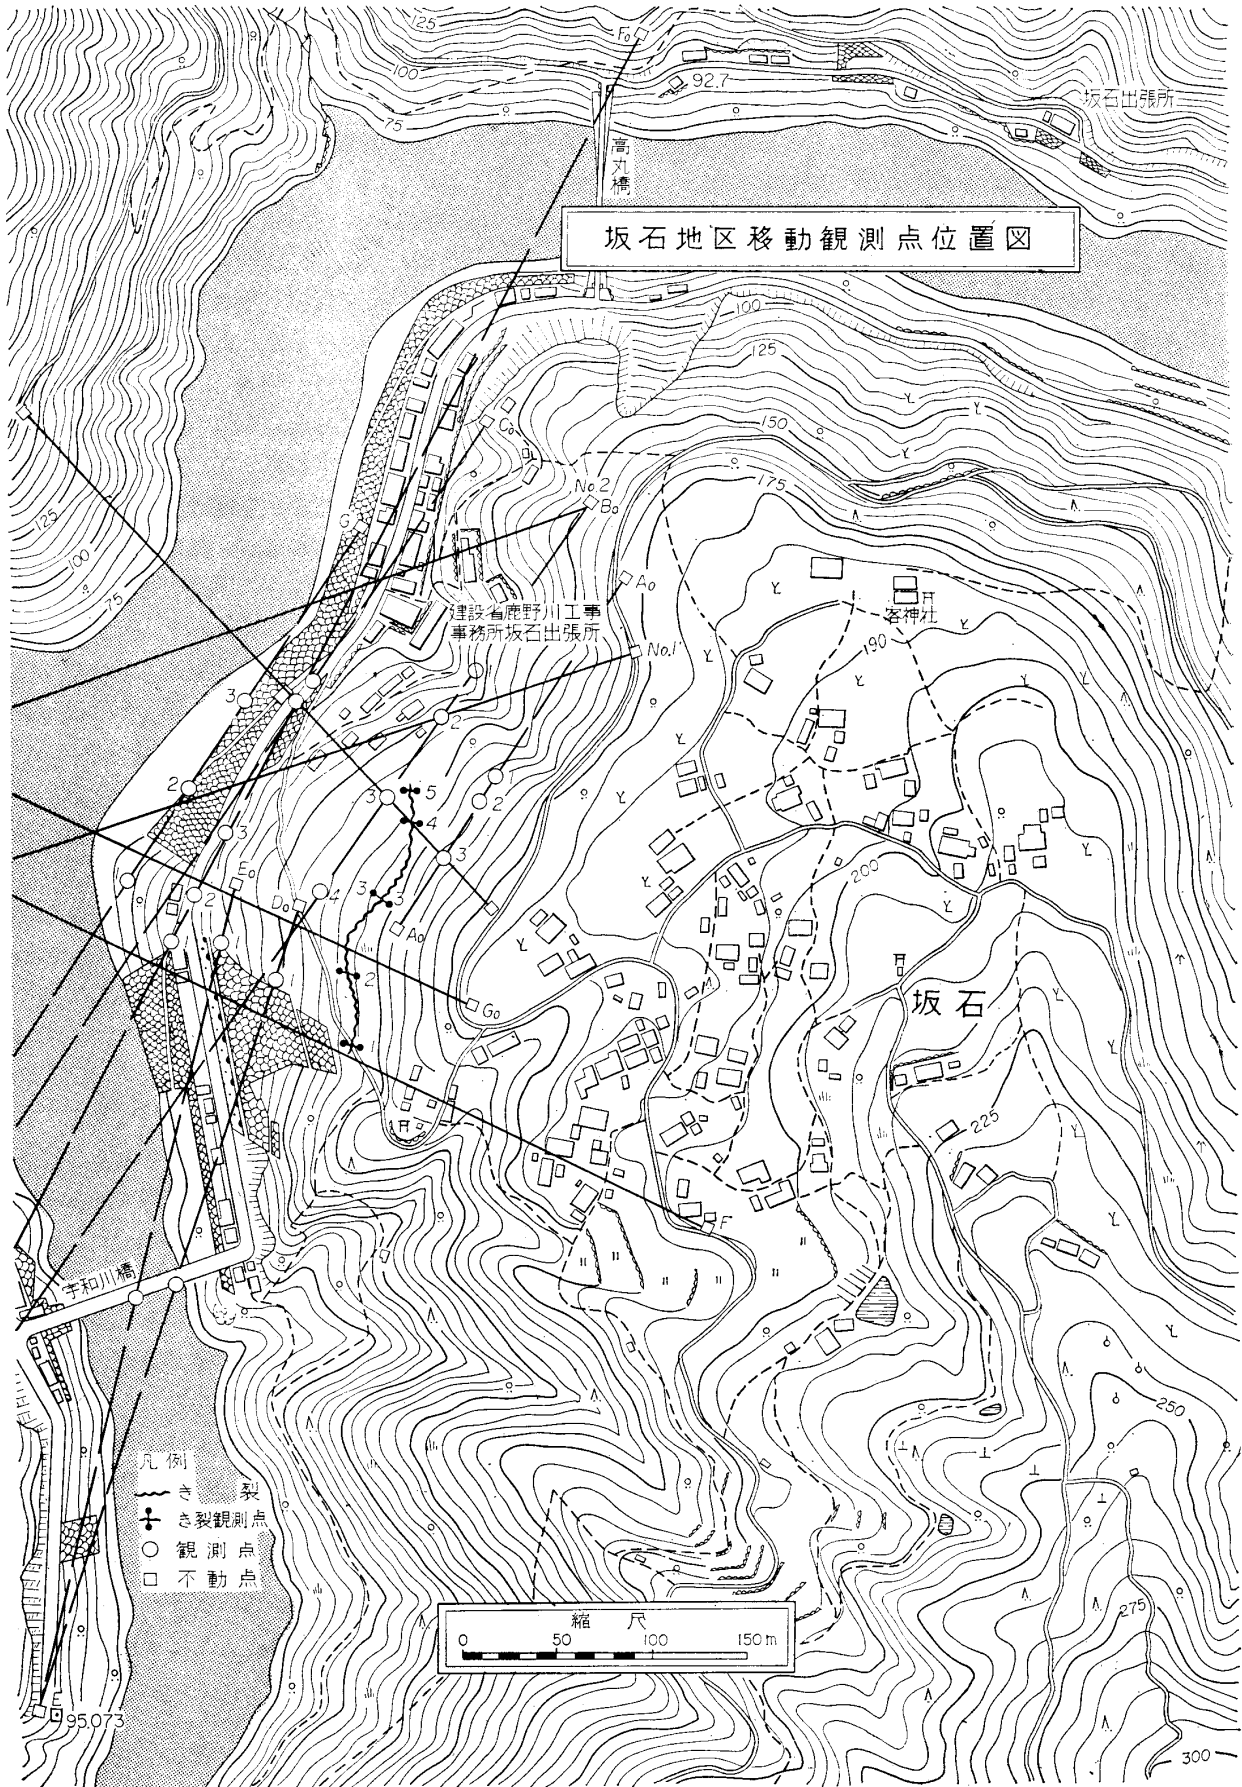
大地々区で地すべりが確認されるに至り、これよりさきに発生した坂石地区の山腹崩壊も地すべり運動によるものではないかという疑問が抱かれたので、同時に踏査したところ、崩壊の際に発生したキ裂がかなり成長して 図-10 に示すように延長 60 m にも達していた。

本格的な移動観測は種々の事情で翌年 3 月から 図-10 に示した観測点について実施した。観測方法は大地々区と同様に部分観測（キ裂点）と観測網交点について実施した。移動状況図は省略するが、観測結果によると、大地々区のように急速に移動する期間と静止する期間のある段階的な性質は余り顕著に表われていないが、大体において同様な傾向にあるとみて差支えないようである。一般的にみて南側の崩壊地に接した部分が移動量、速度共、大きく、遅くまで移動していて北側へゆくほど小さくなっている。上部と下部の移動量の関係も大地々区ほど顕著ではないが、上部は水平移動に対して垂直移動、が下部では逆に垂直移動に対して水平移動が大きくなっていて大地々区と似た傾向を示している。しかしながら観測点の E₁, E₂ および A₁, A₂, A₃, B₂, C₁ の各点では垂直移動が沈下でなく隆起の方向に現われて複雑な変化を示している。

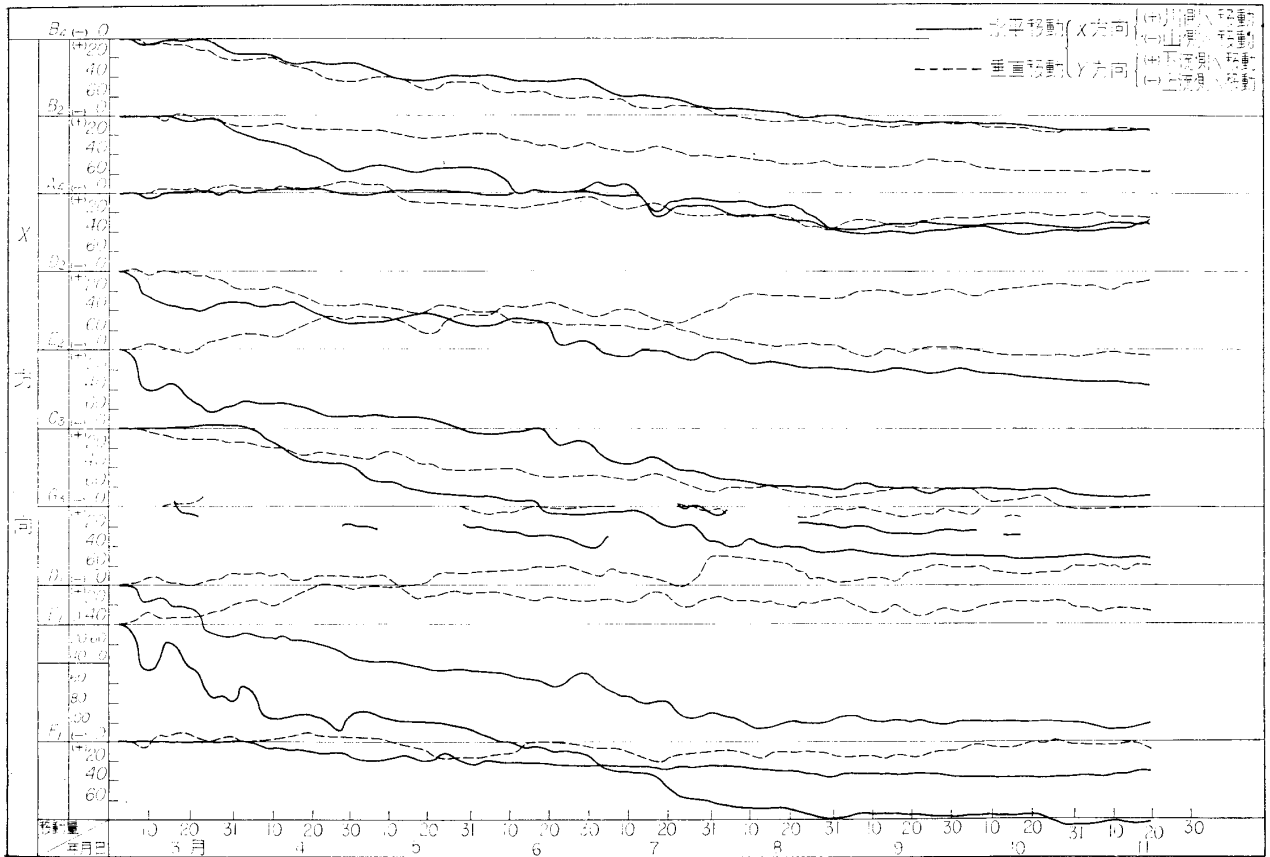
図-11 坂石地区地すべり移動状況図(1例)

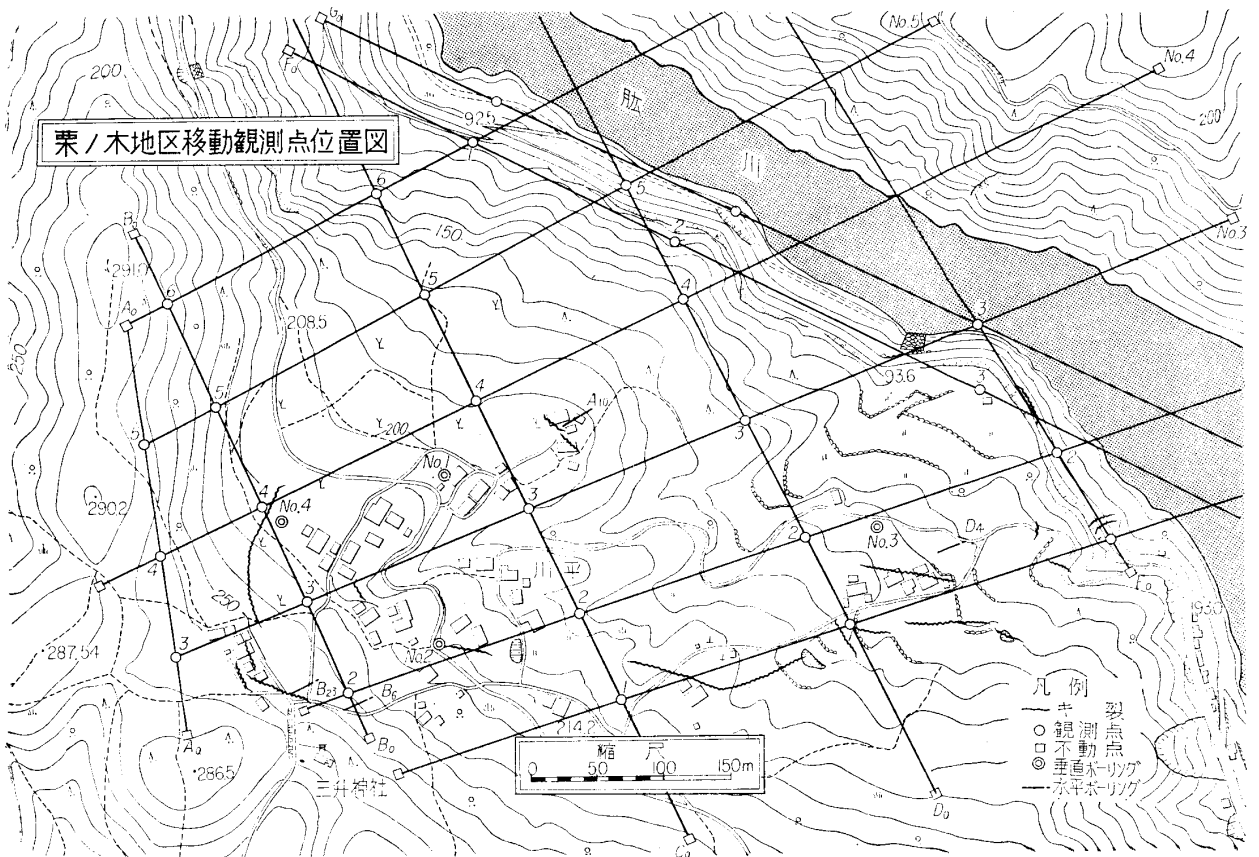
当地区の地すべりも大地々区と時を同じくして、付替県道の路面にキ裂を発見したのははじめたのである。同時に栗ノ木部落の住民から部落内各処にキ裂が発生したとの報告があり、調査したところ 図-12 に示したごとく多数のキ裂を発見した。キ裂の中にはかなり古いものもあり以前から地すべりが起っていたものと推察される。移動量の観測はキ裂発見後直ちに開始したが翌 34 年 1 月中旬までは数字として記録するほどのものはなくほとんど静止の状態にあった。観測点は当初は 図-12 に示した位置と多少異なっていたが、観測作業上不備な点が認められたので 4 月以降 図-12 に示したごとく観測網を組替えた。この地区内は東部および北部に硬い砂岩・頁岩があって東部では谷沿いにすべり北西部では地形に従って崖におおいかぶさるようすべっている。

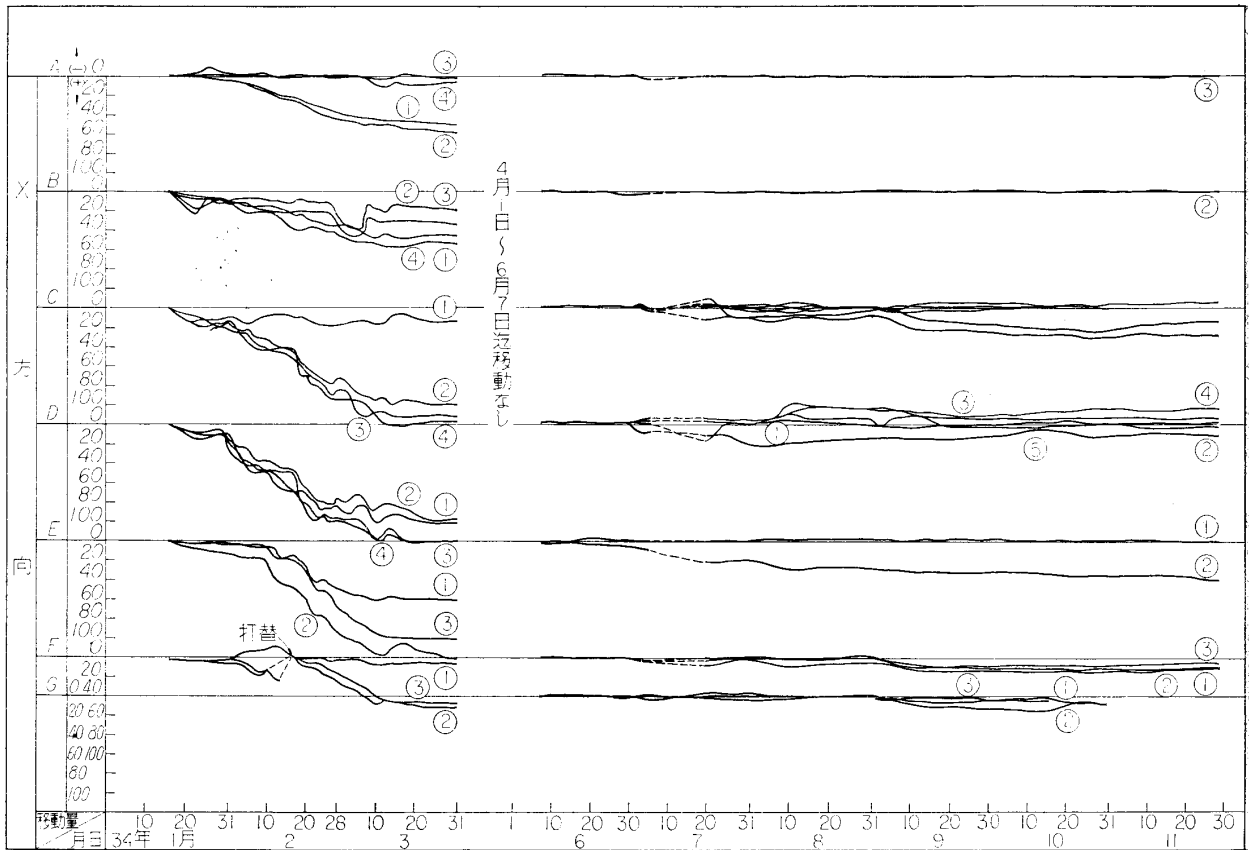
X 方向 (川に平行) (+) 川側へ移動 (-) 山側へ移動
 図-13 栗ノ木地区地すべり移動状況図 (水平移動) 1例

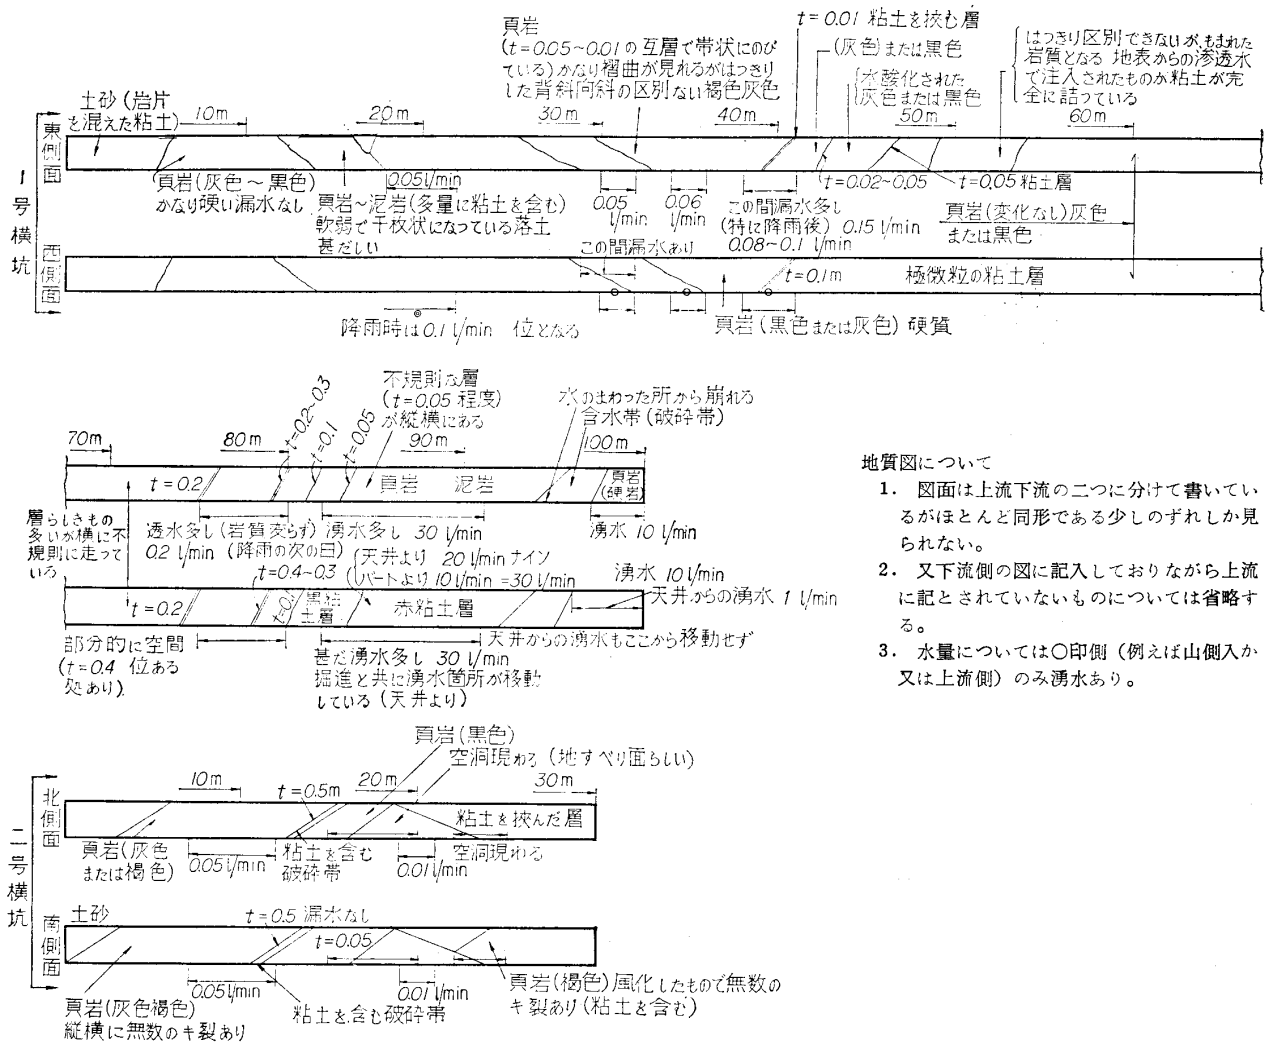
図-15 は坑内の地質 および 掘削時の漏水湧水の状況

面に沿って破碎帯も予想されるということが予想されたのでさらに掘削を進めたところ 図-15 に示したように坑口から附近から 75 m 再び粘土層が現れ、同時に湧水もみられるようになった。粘土層は 92 m 附近までに 5 箇所ほどありそのほとんどが 40 m 附近でみられたものより層が厚く湧水も 90 m 附近では 30 l/min と非常に多くなっている。坑内の地質はこの附近をすぎると岩質は硬くしかも湧水の全くみられない dry な状態になっている。坑奥から深部は地質的な問題点はないものと思はれる。大谷橋取付部附近の地下構造を地下水測定孔の柱状図からみると地表から 10 m 附近に厚さ 4 m ほどの破碎帯がありさらに 20 m 附近から 40 m 附近まで破碎帯の層が続いている。とくに 35 m から 39.8 m までは砂岩の破碎帯があってボーリング作業も困難をきわめた。

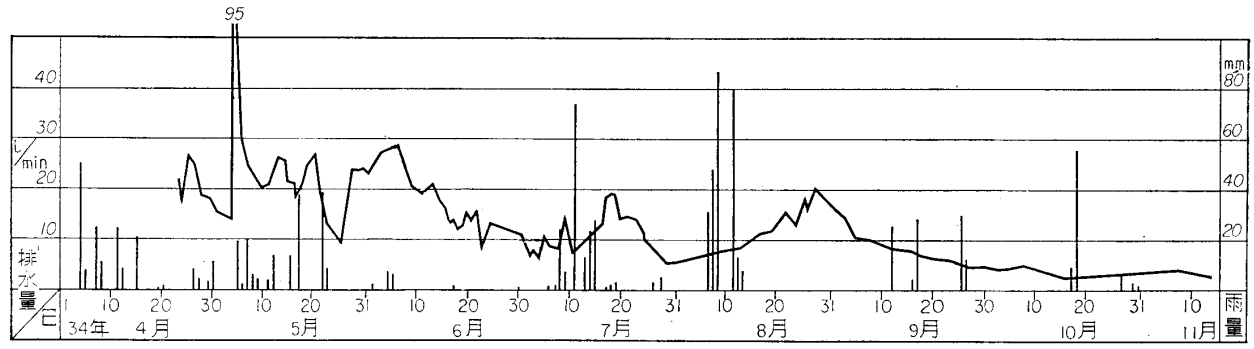
図-16 大地横坑排水量図

を示したものであり、図-16 は掘削終了以降の坑内からの排水量を示したものである。

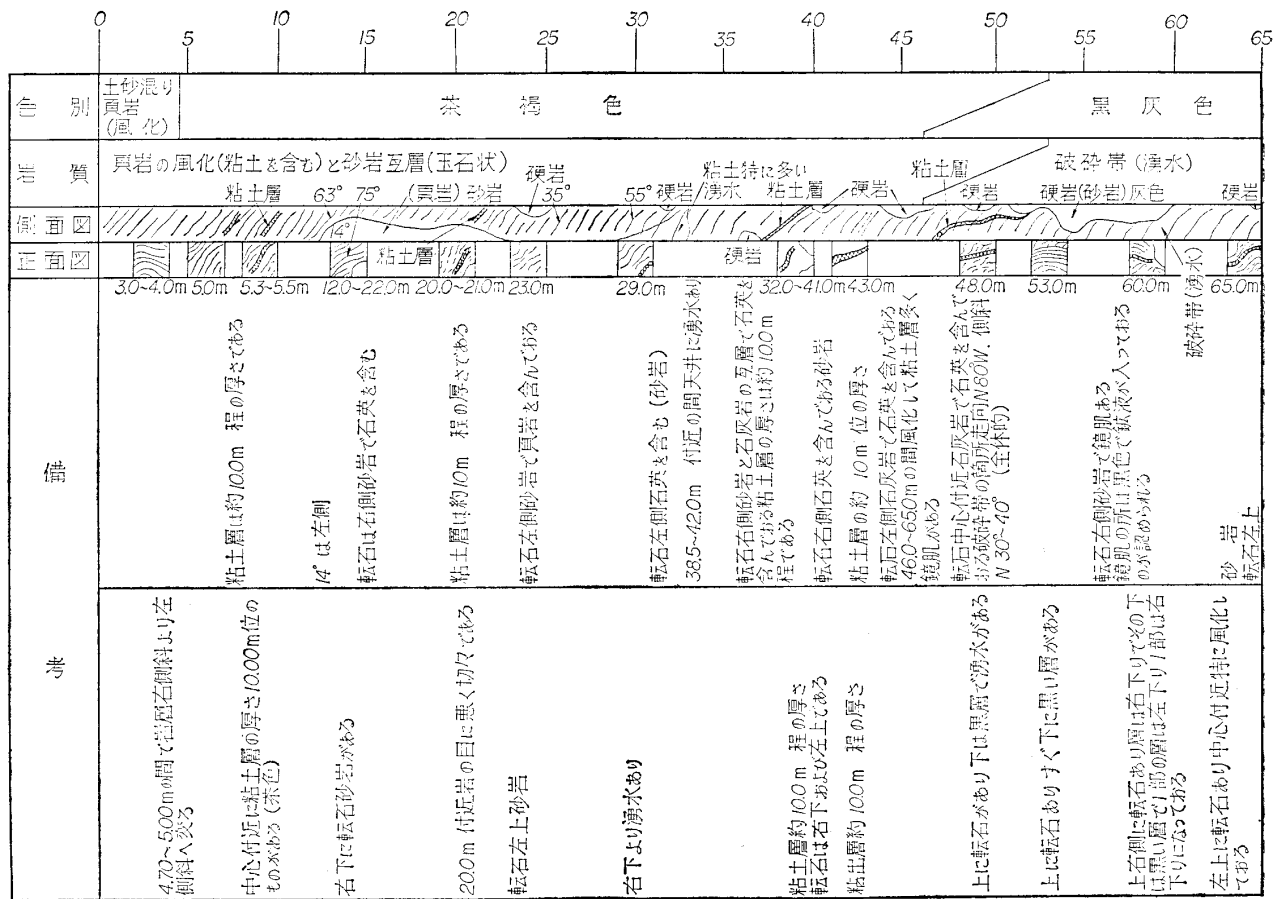
図-19 坂石地区地質調査坑地質図

図-18 に示したように地すべり地の南側の移動量の大きい地点に高さ 2.25 m、巾 2.0 m の断面で斜面の方向と直角方向に延長 65 m 掘削した。大地々区と同様地質調査と地下水排除を兼ねたものであり、坑底にコンクリート張工を施工し坑外へ排水するとともに、キ裂の発見によってすべり面の判定資料としたことも全く同様である。地質ならびに掘削時の漏水、湧水の状況は 図-19 に示したとおりである。此処の横坑工事は 34 年 5 月 11 日に着工し、7 月末に竣工した。

坑底コンクリート張工のキ裂の発見は 34 年 9 月中旬に坑口から 33 m および 57 m 附近にそれぞれ 3~5 mm、5~10 mm のものを認めたが、かなり拡大していることから、実際に発生したのは横坑竣工後間もなくのことと推定される。大地々区の場合もそうであるが、人員配置の関係上キ裂発見の観測が実施出来なかったが、折角恰好な構造物を施工したのであるから何とか手段を講じて発生の日時をおさえ、さらには拡大の状況を観測しておけば地すべりの機構を解析するのに一層役立つ資料が得

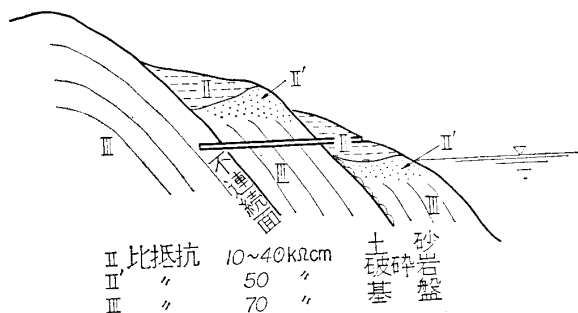
横坑およびボーリングの結果でみられるように地すべり地塊と思われるところは地層が非常に揉めて切断されている。第 1 号横坑についてみると表上に約 6 m 内外で岩盤に入ると頁岩、粘板岩が多い。地層の傾斜は坑口から 40 m 附近までは、表土との接触面を除いて南落ちとなっていて、この地域の一般的な傾斜と全く一致している。これは旧山崩れの際に山体の一部に傾動を生じた結果と考へられる。この地層の傾斜の変異点は約 10 cm の粘土層を挟み漏水も 0.1 l/min と多くなっていて特に降雨後は 0.15 l/min 内外に増えている。粘土層は 40 m の点から 2~3 m の間隔で 2~3 cm 厚のものが、2 箇所あって、いずれも東西に走り北落ちに 60° の傾斜をもっている。電気探査の結果によれば 図-22 に示した第 II 層、第 II' 層と第 III 層(比抵抗 70 kΩ cm 内外)の境界が地すべり面であると推定している。これは位置のづれはあるが、横坑の地層傾斜の変異点を示しているものと思われる。

図-22 電探による地下構造断面図

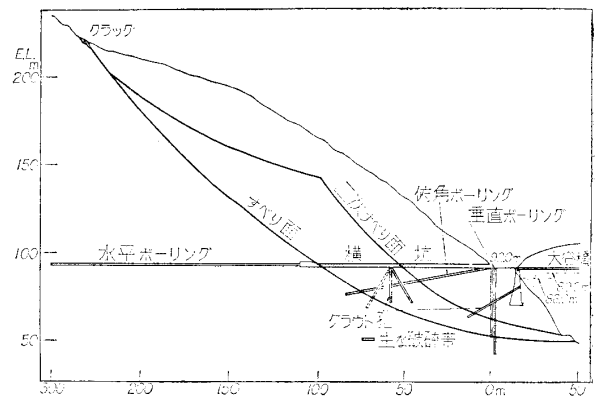
これまでに述べたところから地すべりの上限は発生当時のキ裂を連ねた線であり、横坑内では 40 m 附近と 90 m 附近粘土層と湧水がみられるが、粘土層の厚さ、湧水の量からみて 290 m 附近の方がすべり面の主体をなすものとみて差支えないと思われる。このことは後になって坑底のコンクリート張工に発見されたキ裂をみても、定期的な観測結果ではないが、40 m 附近のものは発生した時からほとんど発達していないが、90 m 附近のものは明らかに発達していることから裏付けられる。大谷橋取付部附近のすべり面は、垂直ボーリングの結果から 40 m 附近の破碎帯を通り旧河床附近に達しているものと推定される。すなわちすべり面は旧山崩れによって出来たものであり、電探の結果でいう文 III 層の不連続な面と一致している(注-2)。電気探査の結果では坑口から 40 m 附近以深の第 III 層とし、これを 90 m 附近の不連続面を境に分けて、岩質的にはほとんど変わらない値で表わしているが、横坑の観察からみると 90 m までのものは、これより深部のものより操乱されて脆弱になっている。このようにすべり面の主体をなすものは坑口から 90 m 附近の粘土層を挟む破碎された頁岩ないしは泥岩の層である。この面に沿ってすべりが生じ、これに伴っていわゆる地すべり地塊にある数条の粘土層に沿っても二次的なすべり面が形成されたものと思はれる。このことは、

図-23 大地地区断面図 縮尺 1 : 10000

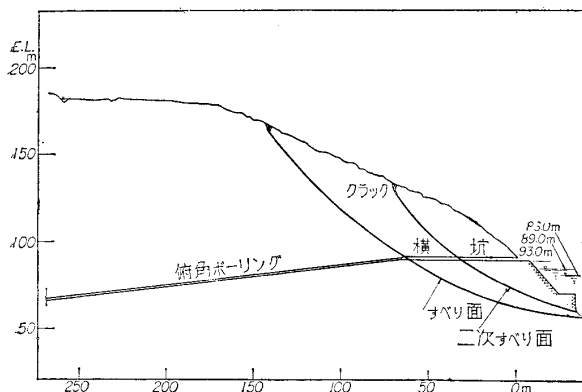
図-24 坂石地区断面図 縮尺 1:10000

図-24 は横坑に平行な横断面にこれまで述べた考察結果を記入したものである。この図について、地すべり地域全般にわたって注意しなければならないことは北部にゆくほどすべり面が深くなっているであろうと推定されることである。従って貯水池からすべり面に近い(すべり面の浅い)南部ほど移動が大きくなっている。

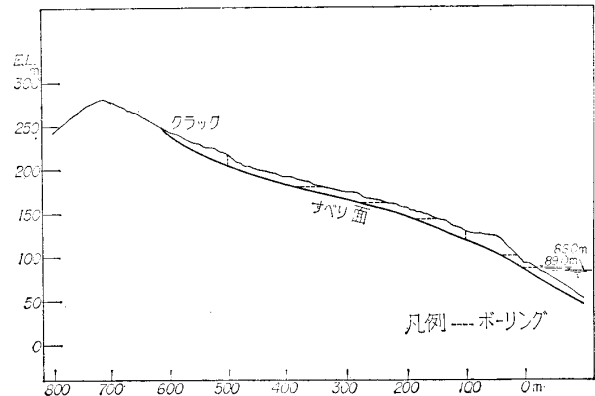
すでに述べたように表土層のみがその下の不透水層を境にしてすべりを起こしたもので表土層の厚さは場所によって異なるが 10 m から 30 m 程度である。

図-25 栗ノ木地区断面図
