# 東名高速道路維持管理における 2, 3 の問題点について

日本道路公団高速道路東京管理局技術部補修課

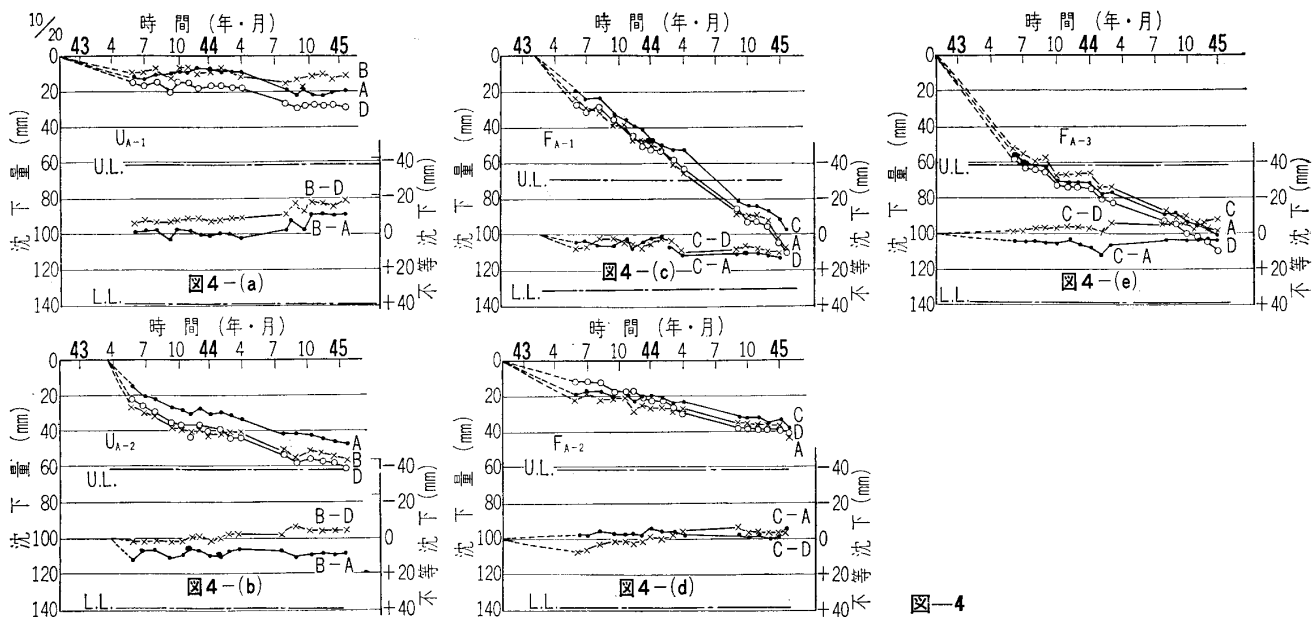
1.4.1 沈下量について：AC が完成した時点は場所によって多少異なっているが (42 年 5 月から 43 年 3 月までの間) 現在 (45 年 2 月) までの全沈下量は場所ごとに大きく異なっており，多いものでは，F<sub>A-1</sub> の 115 mm 少ないものでは，U<sub>A-1</sub> の 20 mm 程度となっている。そして，U<sub>A-1</sub> を除いたアプローチクッションの沈下速度は大きくまだ当分沈下は続くものと思われる。AC 建設当時，ほとんどの個所で沈下を見込んだ 100 mm の上げ越しをやっているが，現在までのところこの上げ越し量もしくは，それ以上沈下したのは F<sub>A-1</sub> であり，他は 26~98 mm 平均して 60 mm 位の上げ越し量が残留している。

1.4.2 メナーゼヒンジ許容回転量との関係について：メナーゼヒンジ許容回転量から決まる支承変位の許容限界量は，U<sub>A-1</sub>，120 mm，F<sub>A-2</sub>，F<sub>A-3</sub>，150 mm である。(その他の個所についてはピン支承なので問題はない。) しかるに，F<sub>A-3</sub> では沈下量がすでに 90~110 mm に達しており，かつ過去 1 年間に約 30 mm の沈下がみられるので今年度中には，許容限界値 150 mm に達する恐れ

図-4 に示した UL, LL 線が許容変位量の上限、および下限値であるので、現在のところ、不等沈下によるスラブのねじりは十分許容値内に収まっている。次に図-4 (a)~(e) に示した不等沈下のグラフの中で特筆すべき点は、不等沈下の再配分がみられることである。すなわち、ある個所の不等沈下がある程度まで進むと、スラブの剛性や支承部の拘束のため、荷重の再配分がなされ、今まで沈下の少なかった部分の沈下が促進され、全体として不等沈下の減少する方向に進むなど一定期間ごとに不等沈下の増減がみられることである。この状態の一例を図-5 に示しておく。この不等沈下の再配分性があることは、AC 方式にとって非常に望ましいことであり、この面での補修時期がかなり遅れる結果となる。

れが多分にある。それゆえ、沈下追跡を行ないつつ、今秋末頃はじめてのジャッキアップを行なう予定である。ジャッキアップのやり方については目下検討中であり詳細についてはいずれ報告する機会もあるものと考えている。

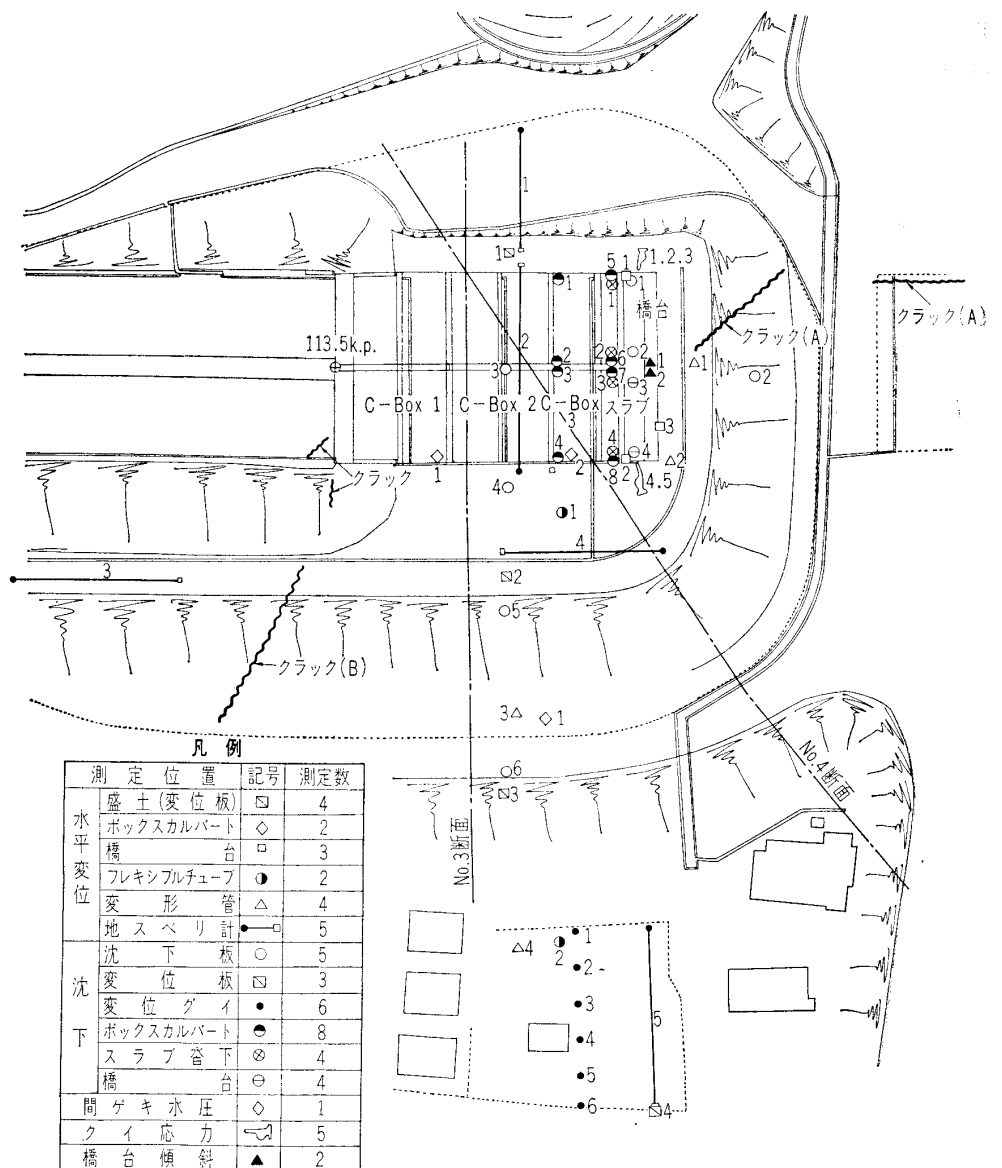
図-6 江尾地区平面

当地区の工事を開始してから、昨年 10 月までの累計沈下量は最大 5.6 m に達し、昭和 44 年 9 月頃においてもなお盛土の沈下量は月 2 cm 位、CB 南側小段付近の水平変位は東南方向に月 1~1.4 cm 位の値であった。これにつれて、CB なども 1 月に 5 mm 程度の水平変位と、1.5 cm 程度の沈下を起こしている。そして、盛土ノリ面には、図-6 に示すようなクラックが発生していた。このクラックの発生時期などは明確でないが、クラック(B)は 44 年 12 月に発見し、クラック(A)はそれ以前より発生していた。今年になってグラウト材を充填したが、その後クラックは落着いた模様である。なお CB の沈下のため、アプローチスラブを今までに 3 回ジャッキアップしている。

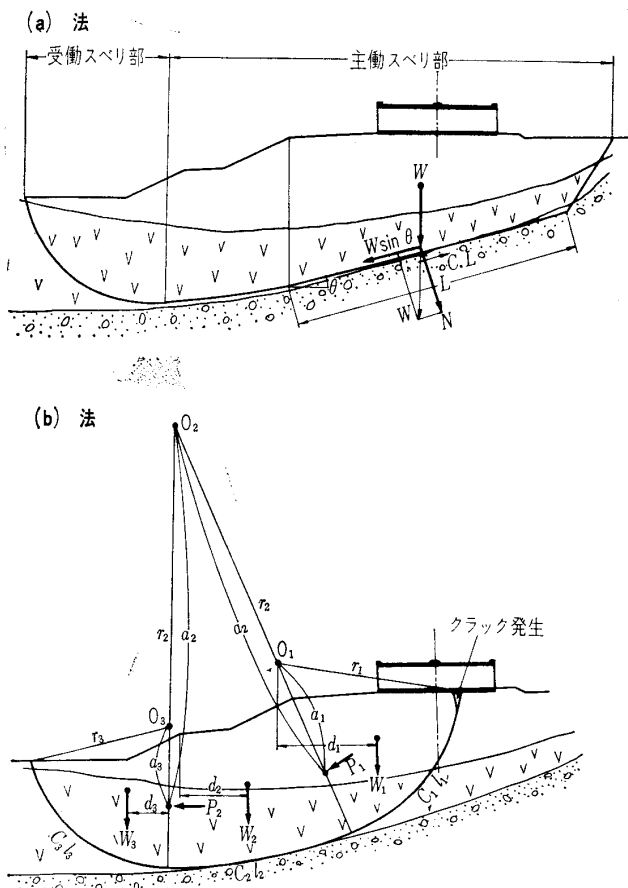
図-7 安定計算に用いたスベリ面 (No. 3 断面)

改良工事に先立って、新たに行なった地質調査、動態観測の資料などにより盛土の安定計算をやり直した。道路に直角な方向の No. 3 断面(113.48 k.p.)と道路に約 45° の角度をなす No. 4 断面について以下にのべる。(a)、(b) 両法について計算を行なった。(仮定スベリ面は図-7 参照)

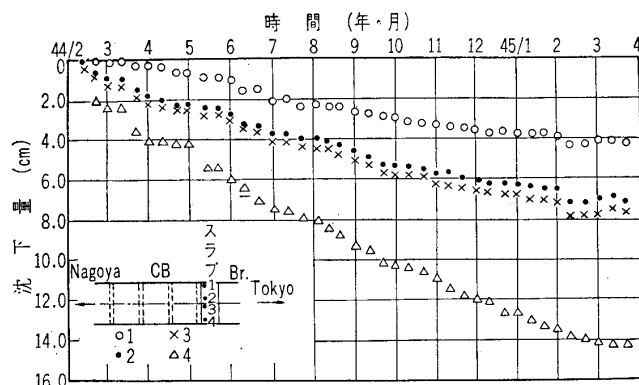
図-9 CB 沈下測定結果

て実施しており、観測項目は、沈下、水平変位、間ゲキ水圧、地中傾斜、水位、地スベリ量、基礎グイのヒズミなどである。観測項目、観測計器数とも漸増している。埋設計器の位置などは、図-6 を参照されたい。動態観測に関する資料は膨大なもので、とても全部を掲載することは不可能だが、ごく一部の例を図-9, 10 に示しておく。観測は現在も実施中であり、かつ解析作業も途中であるが、盛土、CB とも安定化のきざしが見えはじめ、土取りならびに地下水位低下工などの対策が効果を発揮しはじめたようである。

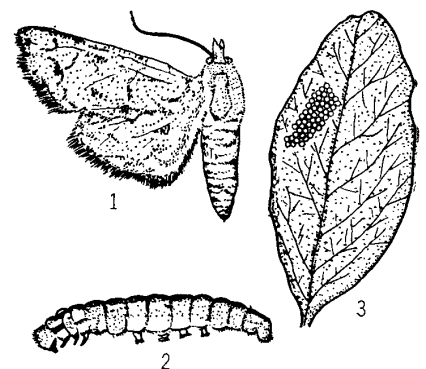
図-12 ヨトウ虫

ヨトウ虫はヨトウガ亜科ヨトウガの幼虫であり、多くの種類がある(図-12 参照)。今回発生したのは「ハスモンヨトウ」といわれるもので、この幼虫は灰カッ色で、ハナヤサイ、ダイコン、ウリ類、ナス、ワタ、茶などを主に夜間喰害し、日中は土塊の下などにひそんでいる。幼虫の発生時期は5~6月と8~10月の2回とされているが、気象条件によっては年3回の発生もある。特に秋に発生するものは喰害もはげしく被害は大きい。成虫は7~8月と10月下旬に中型の蛾となるが成虫後の喰害はない。

○盛土ノリ面——植生の内、クローバーのみを喰害し、他のケンタッキー 31 フェスク等には喰害をおよぼさない。したがってクローバーが密に繁茂している個所に被害が集中した。しかし、これも上記中央分離帯の場合と同じように以後の再生をみ、盛土構造自体の被害は少なかった。ただし最初に記したとおり、盛土に発生したヨトウ虫が、一般民有地の畑等に侵入し、作物に喰害を加える危険性がある点（ただしこれは逆に民有地から当公団盛土に侵入したのかも知れず、結論は出ていない）および、以後も当公団の盛土が、ヨトウ虫の産卵に適していて繁殖を助長させる危険性があるなどから早急に対策を講じる必要があった。

一般に害虫の大発生は、天敵、気象条件等により数年の周期で起こるものであるとされている。今回のヨトウ虫についても当公団の関係ばかりでなく、住宅団地、公園等で全国的に発生が見られたとの報道もあることから、上記の数年の周期で起こる発生とも考えられる。よって今年度に 44 年度と同じような被害を受ける可能性は少ないと推察される。ただし被害ノリ面をそのまま放置しておいてもある程度の再生はあるが、特に被害の大きな箇所については、表面浸食を起こす危険も考えられる。このため、3～5 月の時期にケンタッキー 31 フェスクを被害地に播種して、ノリ面の浸食を防止する必要がある。またヨトウ虫が喰害するのは、クローバーのみであるから、建設時においても、隣接地にそさい類の作物が栽培されているところには、クローバーを使用しない方向で検討する必要がある。
