千葉県東方沖地震による液状化現象とその被害

Liquefaction and Resulting Damage to Structures
during the Chibaken-Toho-Oki Earthquakeことうだ きくお
古藤田 喜久雄*わかまつ かずえ**
若松 加寿江**

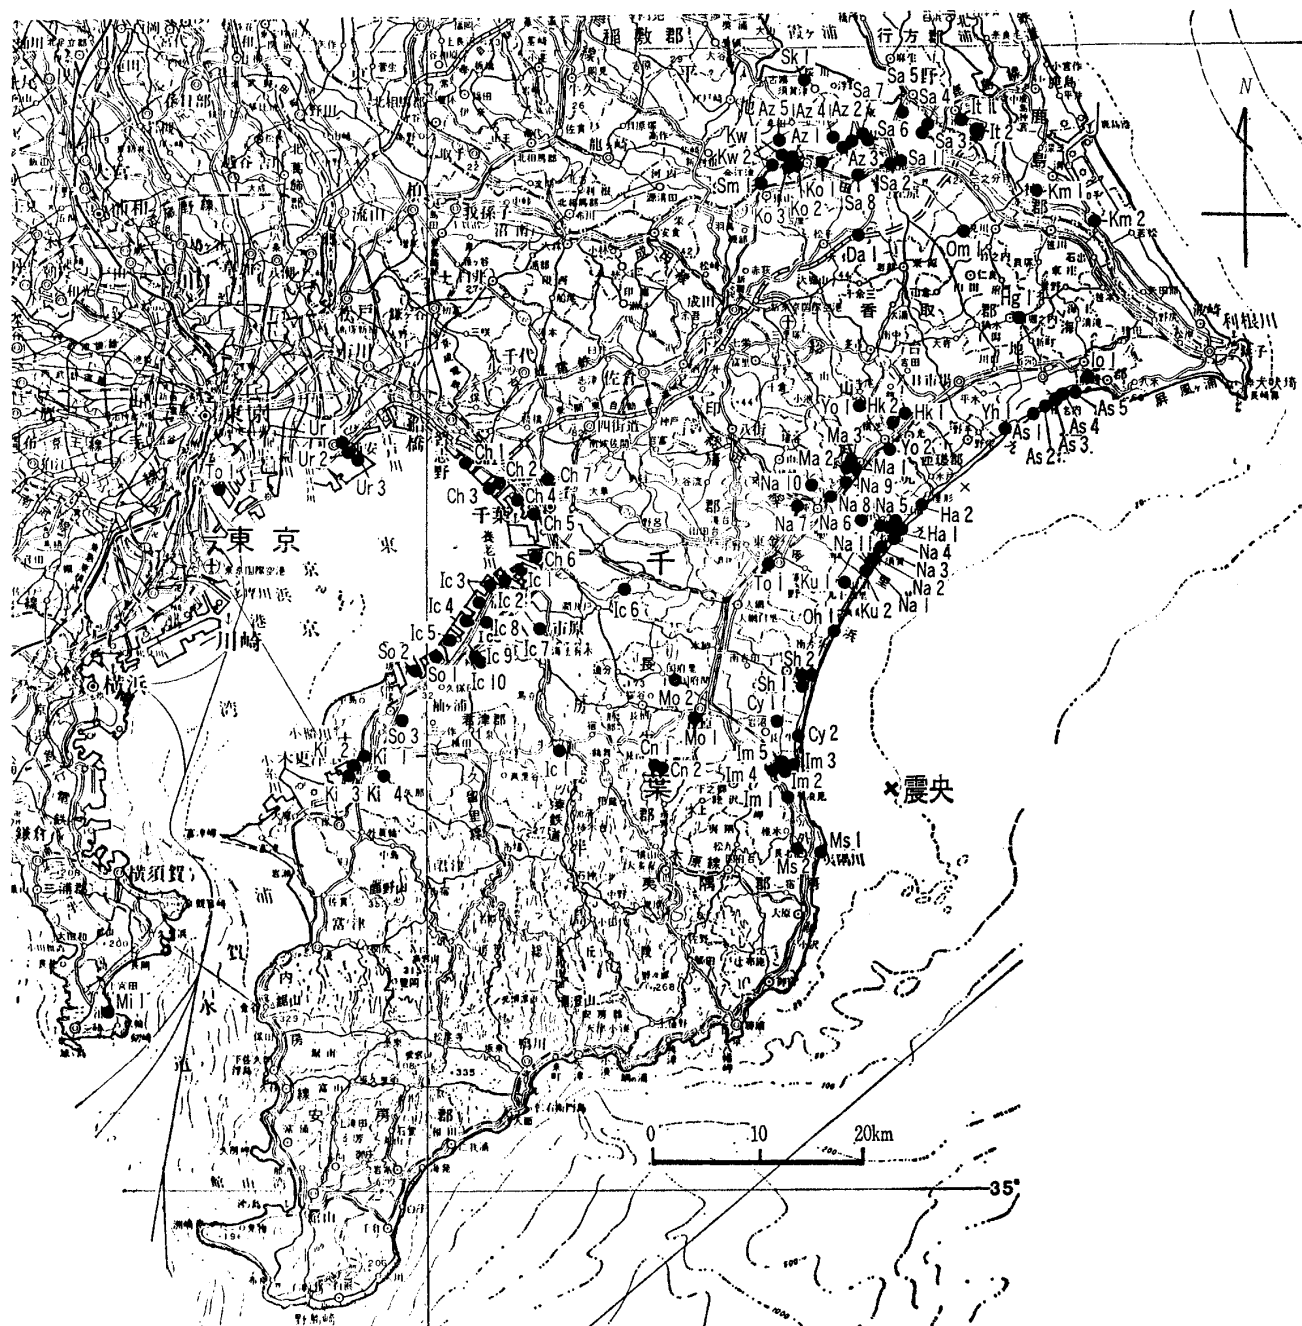
図一 千葉県東方沖地震で噴砂が認められた地点

図-1は千葉県東方沖地震で噴砂が見られた地点の分布を示している。また、表-1, 2には液状化に起因すると思われる被害の概要、液状化地点の微地形区分および土地の履歴を示した。以下、表-1, 表-2に沿って、①東京湾沿岸、②九十九里平野、③利根川下流域、④その他、の地域別に液状化の状況を記す。なお、図-1および文中の記号は、表-1, 表-2の記号に対応している。

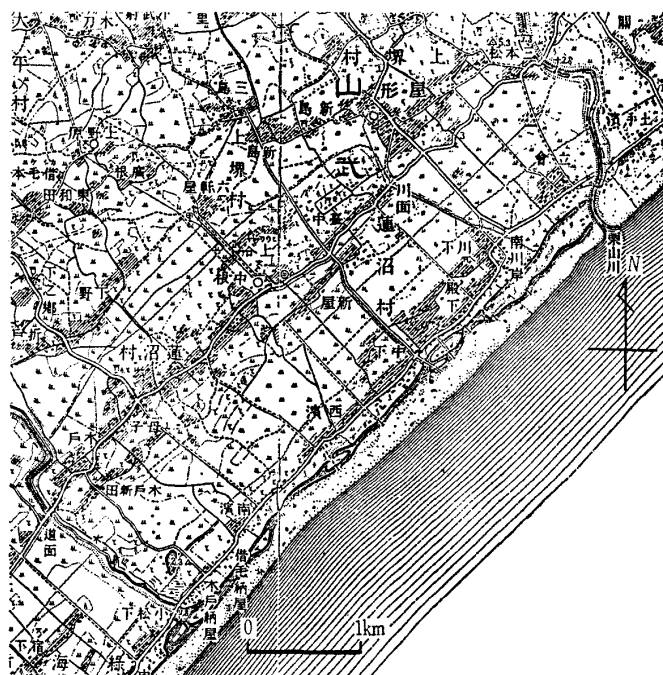
図-2 海岸沿いの砂州背後の低地を流れる木戸川と栗山川 (昭和9年, 1/5万東金・木戸)

九十九里町、成東町、蓮沼町では、海岸沿いの砂州背後の旧河道にあたるところで、軒並みに液状化が発生している。図-2は、昭和9年の河川の状況を示しているが、下総台地に源を発する木戸川、栗山川などの河川は、かつてはこの地域の強い季節風と潮流のために河口が砂で塞がれ、図のように砂州背後の低地に流れ込んでいた。近年、河川改修によって河口が確保され、旧河道の名残である湿地も造成されて別荘地や公共施設用地となっている。九十九里町作田 (Ku 2) のある家では、床下、庭など到るところから噴砂・湧水したために数10cm湛水、家屋全体が50cm近く沈下し、縁側と庭がほとんど同レベルになった。ここは、周辺で最も水はけが悪く、50mm程度の降雨で湛水することである。

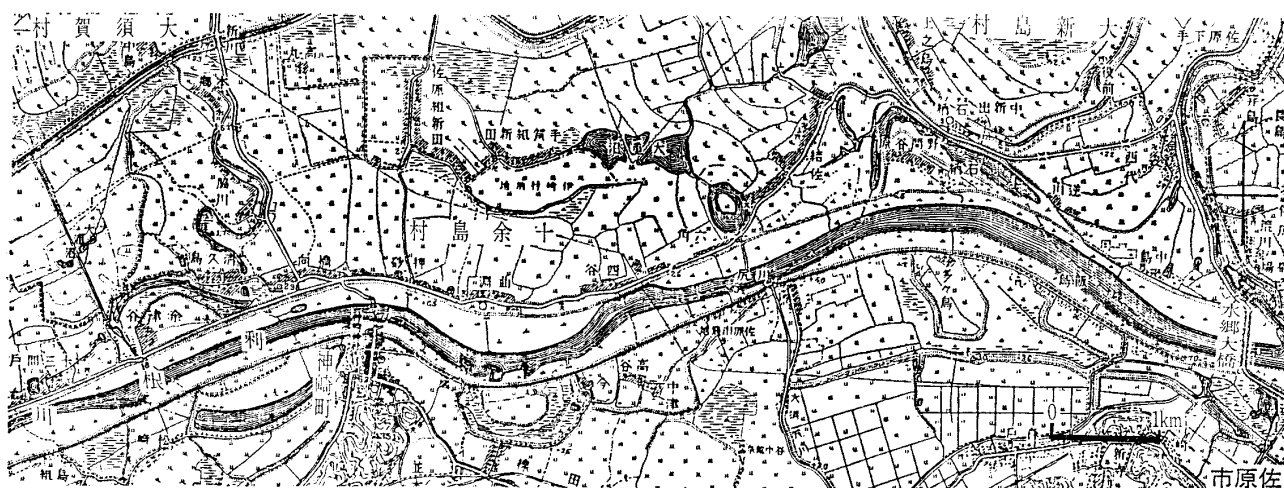
図-3 利根川沿岸にみられる旧河道と湖沼 (埋立直前) (昭和27年, 1/5 万佐原)

この地域では、下総町より下流の利根川沿岸の各地に直径1~3mにも及ぶ大孔径の噴砂孔が極めて多数見られた。筆者らが確認したなかで最大のものは、佐原市野間谷原 (Sa 7) における孔径2.9×2.1m、長径27mの噴砂丘である (口絵写真-8)。噴砂の見られた地区は、いずれも明治末期から大正年間にかけての利根川の河川改修によって生じた旧河道地帯である (図-3)。締切り後数10年間沼地であったが、昭和30年前後に一斉に現利根川の浚渫砂で埋め立てられた。
