42. 1949年今市地震による降下火砕物の崩壊の地質的特徴

Geological features of the pyroclastic fall deposits that slid during the 1949 Imaichi earthquake

○千木良雅弘 (京都大学), 鈴木毅彦 (首都大学東京), 王功輝, 飛田哲男 (京都大学)

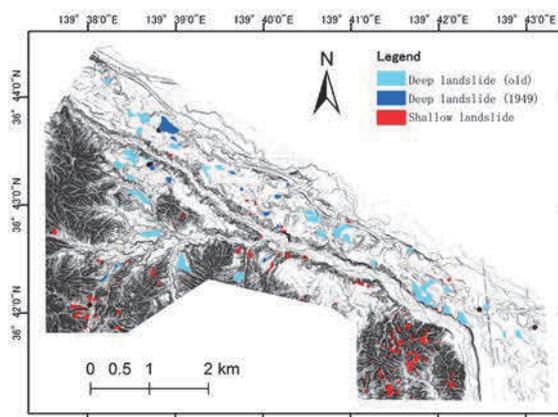
今回航空レーザー計測を実施し、樹林などを取り去って画像化した結果、崩壊地を明確にとらえることができた(図1)。北西-南東方向に7km、北東-南西方向に4kmの間に深い崩壊が56カ所、浅い崩壊が141カ所認められた。深い崩壊は深さ5m程度、浅い崩壊は深さ2-2.5m程度である。ただし、これらの崩壊深、特に浅い崩壊の崩壊深は、地形的に正確に決めることは難しく、後述する崩壊した地層の層準を参考にして決めたものである。深い崩壊には、それに伴った崖の輪

図1 今市と周辺の崩壊跡地の分布。1m - DEM から作成した傾斜図にプロット。DEM は朝日航洋株式会社による。

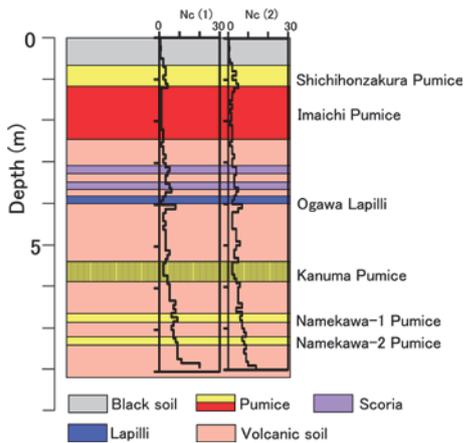
調査地の火山灰層序は鈴木毅彦 (1993)に取りまとめられたものと整合的である。代表的な柱状図を図2に示す。最下部には行川第1, 第2軽石があり、そこから上方に向けて、火山灰土を除くと、鹿沼軽石、小川火山礫、今市軽石、七本桜軽石の順に積み重なっている。図1に示したのは調査地の最も東部に近いものであるが、北西端に近い崩壊地でも同様の層序が認められた。貫入試験のNc値(N/10cm)を見ると、七本桜軽石は3前後とやや大きいのが今市軽石はほとんど1前後となり、小川火山礫最上部で再度低く1前後、鹿沼軽石では2程度となり、そこから深部に向けて増加している。

図 2 調査地の代表的柱状図と貫入抵抗プロファイル (日光道士沢インター近く). 層序観察位置と貫入試験位置とは 1m 程度ずれているため, 層序的な深さが両者でわずかにずれている.

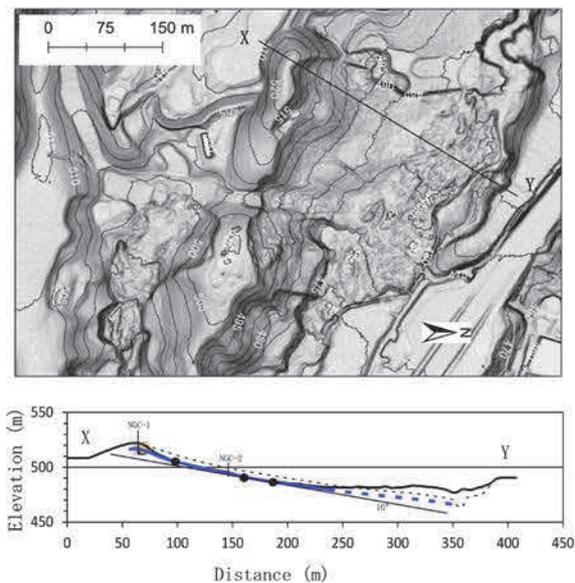
典型的なものは野口のものである(小出博, 1951). これは 2 回目の地震で発生したことが目撃されており, また, 堰止湖が今も残存している. 図 3 に 1m-DEM から作成した地形図と断面図を示す. 同図に示したように地すべり地が明瞭に識別される. ここでは 2 ヶ所で貫入サンプラーによる地質探査を行った. その結果によれば, すべり面は暗灰色の小川火山礫上部にある. これは, 小出(1951)がすべり面とした「灰黒色強粘土層」に対応し, また, Nc 値が 2 と小さかった位置である. すべり面の傾斜は約 10° である. ここは, 主部に比較して粒径が細かく粗粒砂サイズで, 粒子間に白色のハロイサイトが沈殿していた. 深さ方向に 50 cm から 1m 間隔で試料を採取して X 線分析した結果では, 今市軽石直下から小川火山礫までハロイサイトの強いピークが認められた. 今市軽石 (白色化部を除く) と七本桜軽石にはハロイサイトは認められなかった.

図 3 野口の崩壊の地形図 (上) と断面図. 断面図中の●は, 掘削によってすべり面を確認した個所.

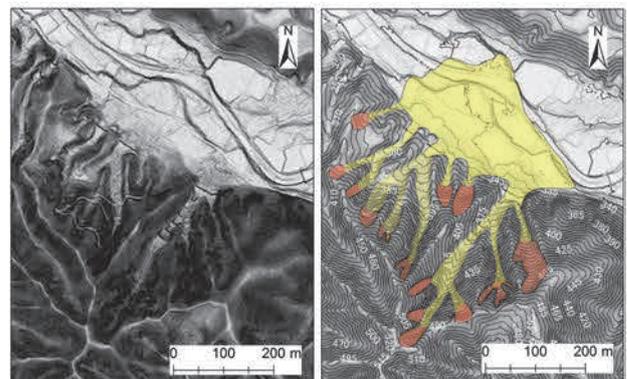
浅い崩壊の分布は(小出博, 1951)によって図示されており, それと詳細 DEM による傾斜図とを比較したところ, 傾斜図から不鮮明ではあるが崩壊地を読み取ることが可能であることがわかった. 最も被害が大きかった室瀬行川の地形を図 4 に示す. 崩壊源では, 基盤の花崗斑岩の上に今市軽石が薄く残されており, 今市軽石とその上の地層が滑り落ちたことがわかった.

図 4 浅い崩壊とその堆積物の分布 (室瀬行川). ここが最も被害が大きかった (死者 4 名).
