報告 鉄筋コンクリート貨物船「武智丸」に関する調査報告

要旨：太平洋戦争末期に建造され、戦後は瀬戸内海の漁港において防波堤の役割を果たしている、2隻の鉄筋コンクリート貨物船についての調査結果を報告する。船体から採取したコアについて、中性化、圧縮強度、塩化物の浸透状況、鉄筋腐食などを調べた。その結果、高濃度の塩化物を含んでいる鉄筋コンクリート部材であっても、コンクリートの組織が密実であれば海洋環境下においても、優れた耐久性を示すことを確認した。

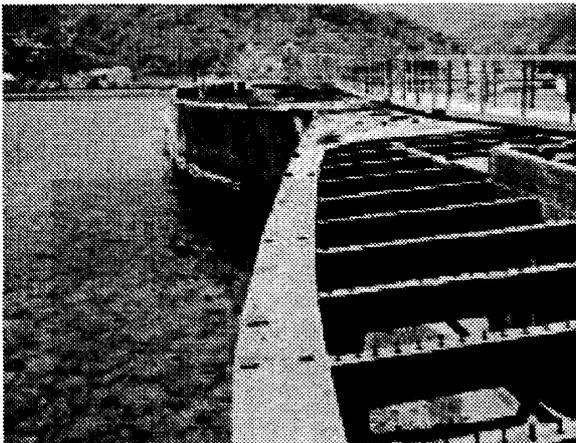
太平洋戦争末期に建造された2隻の鉄筋コンクリート船が、広島県の瀬戸内海に面する漁港の防波堤として使用されている（写真-1）。建造後、50数年を経た現在でも船体の劣化損傷は少ない。これらの鉄筋コンクリート船は、資材、労働力ともに劣悪な条件下で建造されたにも拘らず、干満差の大きい腐食環境下において優れた耐久性を発揮している。この原因を解明できれば、海洋環境に建設されるコンクリート構造物の防食設計にも反映させることができる筈である。本調査は、このような目的で実施した。

写真-1 安浦漁港における鉄筋コンクリート船

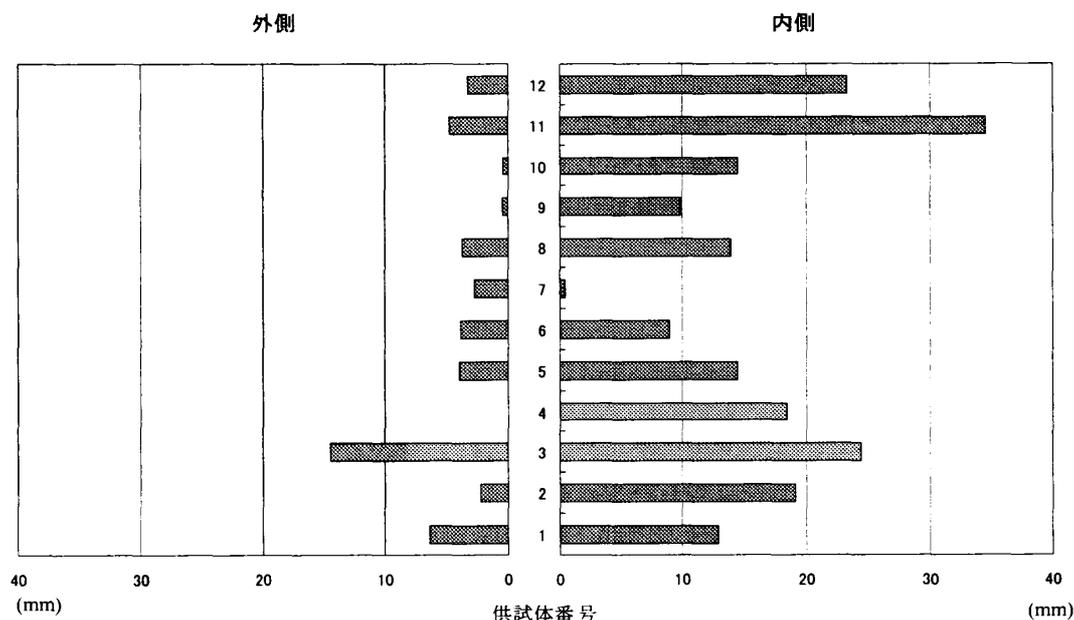
図-1に中性化深さを示す。海に面する外側表面からは数mm程度であったのに対して、内側からは20mm程度で、同じ断面でありながら中性化の進行には著しい差があった。

なお、供試体No.3及びNo.4は、コア採取作業中に中央の鉄筋部分で破断し、破断面の鉄筋は腐食しており、他の供試体とは異なる様相を呈していた(No.4供試体の外側部分は、海中に没し測定が不能であった)。

水セメント比を50%と仮定し、浜田式を用いて推定した中性化深さは21mmで、内側の中性化深さは、この推定値に近い。しかし、外側からの中性化深さは、この値の約1/10程度に止まる。この理由については、後で考察するように塗装の影響が考えられる。

図-1 中性化深さ

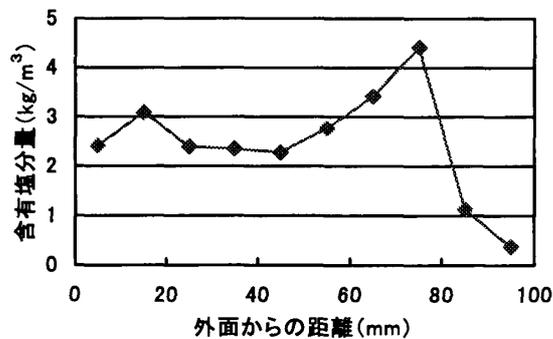
図-2は、第一武智丸から採取した No.8 のコアについて、海に面する外側から内側にかけてのコンクリート中の塩分分布を示したものである。塩分の分析は、JCI-SC4「硬化コンクリート中に含まれる塩分の分析方法」に準拠して行った。この結果を見ると、コンクリートは打ち込み当初から 2.5kg/m^3 程度の塩化物イオンを含んでいたことが分かる。この値は現行の JISA5308「レディーミクストコンクリート」の規定値である 0.3kg/m^3 の 8 倍に相当する値である。

図-2 コンクリート中の塩分濃度

全く除塩しない海砂（表面水率 10%）を 1000kg/m^3 使用したとしても、コンクリート中の塩化物イオン量は約 2kg/m^3 である。このような多量の塩分を含む海砂が使用された原因として考えられるのが、武智丸が建造されたドックの立地条件である。ドックは兵庫県高砂市の廃塩田を素掘りしてつくられた。

コンクリート中の高濃度の塩分はこの塩田砂の使用によるものと思われる。

この図を見ると、海に面する外側からの塩分浸透の傾向は明確ではない。その理由は後で述べるように塗装の影響によるものと思われる。内側では炭酸化の進行に伴う含有塩分の内部への拡散による濃縮現象が生じている³⁾。

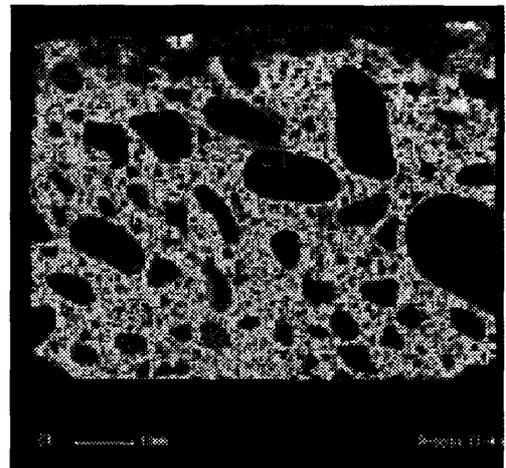
図-3~8は、No.8のコアについて EPMA による各元素の面分析結果を、それぞれカラーマッピング像によって示したものである（各図中において、明るい部分が濃度の高いことを示している）。海に面する外側表面（上部）から内部（下部）への各元素の分布状況を示した図-3~4からも、炭酸化による物質移動の傾向が認められる。これは塗装材の変化に伴い、進行した現象であろう。

図-3 EPMA 面分析による塩素の分布
(外側)

図-4 EPMA 面分析による炭素の分布
(外側)

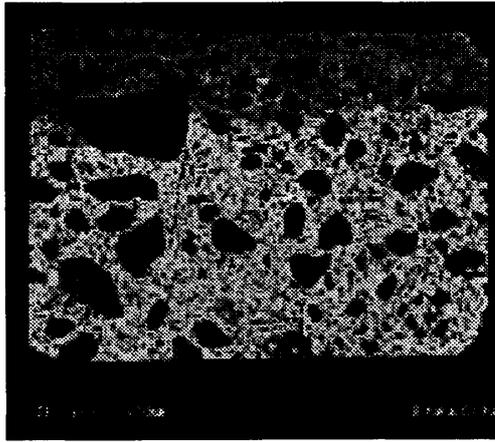
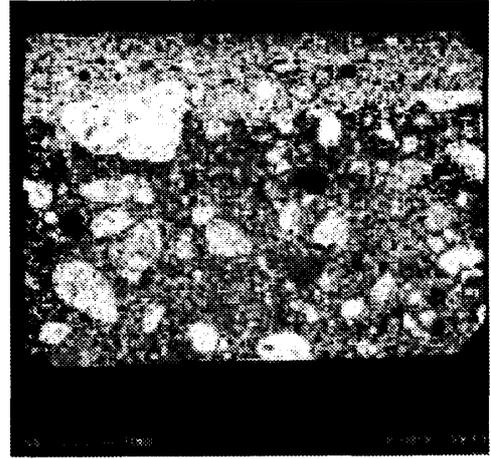
内側表面（上部）から内部（下部）への各元素の分布状況を示した図-5~8からは炭酸化による物質移動が顕著に認められ、図-2における塩化物の濃縮現象と対応している。

図-5 EPMA 面分析による塩素の分布
(内側)

図-6 EPMA 面分析による炭素の分布
(内側)

図-7 EPMA 面分析による硫黄の分布
(内側)

図-8 EPMA 面分析によるNaの分布
(内側)
