トンネル施工中に発生した大規模な岩盤崩落

—北陸新幹線飯山トンネルの事例—

Large-scale bedrock collapse generated in tunneling

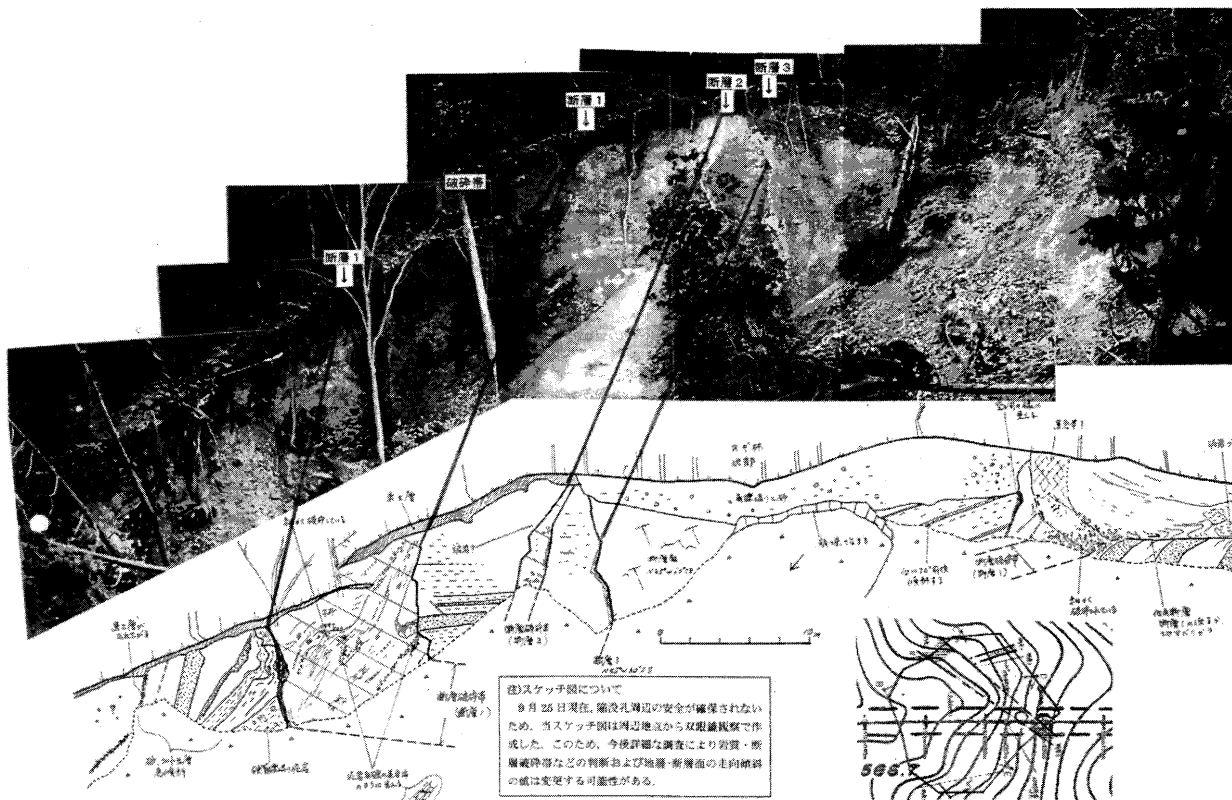
Fig.3 Cave-in of the surface just after tunnel collapse

北陸新幹線（長野・金沢間）（Fig.1）飯山トンネル（延長 22km225m）の施工現場において、2003 年 9 月 11 日午前 3:05 に起点側坑口から距離 3,067m 地点の切羽で、大規模な切羽先端の崩落が発生した。坑内への流入土砂は、油圧ジャンボ等を約 500m 押し流す規模であった。また、崩落地点の土被りは 190m であり、地表部には直径約 50 m、深さ約 30m の陥没孔が発生し、陥没容積は約 30,000m³ に至った。

また、地表部の陥没孔(Fig.3)は 2 回目の崩壊後に確認され、順次拡大していった。4 回にわたる崩落の状況は、以下のとおりである。

第 2 回崩落：切羽後方 42m 付近まで土砂が流入。地表部で直径 15m の陥没孔を確認（流入土砂約 700m³）。
