火山山麓における災害ポテンシャルの評価
（八ヶ岳南麓切掛沢扇状地を事例として）

奥西 一夫*・諏訪 浩*

Assessment of Hazard Potential at the Foot of Volcanoes
-A Case Study: the Kikkakezawa Fan on the Southern Foot of Mt. Yatsugatake, Japan-

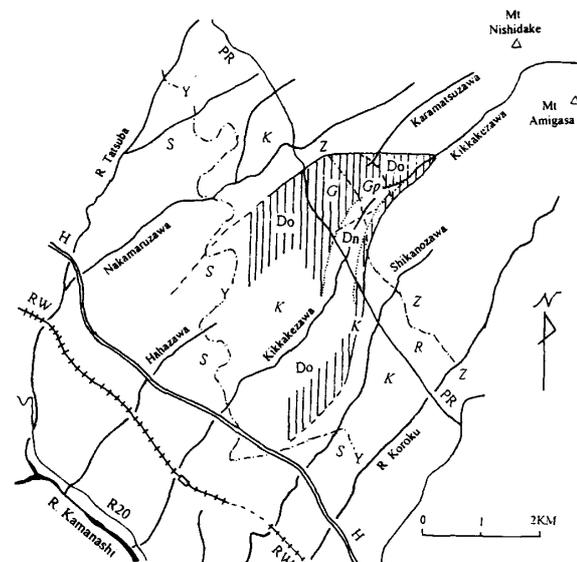
図3 切掛沢扇状地(ハッチ部分)と周辺の土地利用概略図

Fig. 3 Land use of the Kikkakezawa Fan (hatched part) and environs. S: the most upstream villages, Y: Major spring zone, K: forest zone, Do: depositional area of the old- and middle-age debris flows, Dn: depositional areas of the new-age debris flows, R: Sport grounds and resort residences, G: existing golf course area, Gp: planned extension area of the golf courses, PR: the new prefectural road, H: highway, RW: railway, R20: national road, Z: current development front.

Doとマークし、縦線でハッチした部分が中期および古期土石流堆積範囲である。但し扇状地下流部については境界を明示していない。Yとマークした一点鎖線は標高1,000 m付近の湧水帯(丸井ほか, 1993)である。この線から下流の地域は河川が常流河川であり、地下水も豊富なので、古くから農耕に利用され、集落(S)が点在し、旧石器時代の遺跡もある。したがってこの一点鎖線は古代から比較的最近まで、人間が居住ないし常時仕事をおこなう領域の限界、すなわち開発前線であったと考えられる。湧水帯から県道(八ヶ岳下久保線; PR)までのゾーン(K)はほとんどが人工のカラマツ林である。1947年撮影の米軍の空中写真では部分的に開墾されているが、その後の空中写真では次第に森林化している。これは第2次世界大戦の頃に部分的に開墾されたが、その後は食糧事情がよくなり、また土地が肥沃でなくて農耕にはあまり適さないため、未開墾地を含めて再植林されたものである。この部分は最近再び別荘地などに開発されつつある。県道から上流は国有林であったが、1970年以後は徐々にゴルフ場(G)やその他のスポーツ施設および別荘地(R)として開発されている。そして県道の約500 m上流のZと記した一点鎖線が現在の開発前線となっている。すなわち、開発前線は数十年の間に1~3 km前進したことになる。富士見高原ゴルフ場(G)はこの開発前線内にあるが、最近その上流のGpと記した区域に9コースの増設が計画された。周辺住民はその差し止めを求めて裁判所に提訴し、和解の結果、この増設計画は凍結されることになった。その理由は災害のリスク(洪水、土石流など)のほか、自然保護、地下水資源の量的・質的保全、経済性などである。

このような観点から切掛沢における災害ポテンシャルの空間分布を考える。図3に記号Yで示した古い開発前線から下流の部分(S)は昔から耕地, 宅地として利用されてきた部分である。ここでも河川氾濫による災害が繰り返されてきた(富士見町, 1985)が, 土石流氾濫の頻度は低いと考えられ, 災害ポテンシャルがやや低いゾーンと見なすことができる。また, 居住区域であるため, 歴史的に防災対策が整備されており, 災害危険度は低い。ただし, 上述の葛窪地区では地形的に土砂災害を受けやすいという問題が, まだ防災対策によって十分クリアーされていないなど, 部分的には問題がある。

その上流側, 県道(PR)までのKと記した部分

は現在おおむね森林に覆われている。この部分は第2次世界大戦の前後の開墾と, 最近の小規模な別荘地開発を除けば, あまり開発されてこなかった地域であり, それは災害危険度が高いと認識されていたからだとの推定もあり得るが, 単に水の便が悪かったからに過ぎないという解釈も可能である。ただ, 図3からわかるように, 溪流沿いではハザードが高いと考えられる。

県道(PR)に沿う部分では, 4. で述べたように, この道路の拡幅以後急速に開発が進んだ。最近の開発前線が平坦な扇状地をさらに上流に延びているため, 防災, 環境面から大きな問題を含んでいる。この道路は扇状地面と河道をいくつも横切っており, 若干の上り下りがある。しかし, おおむね土石流や土砂氾濫によって河道が高まり, 扇状地面との比高があまりないゾーンを通過している。このような地形条件は道路建設上は好都合であるが, 土砂氾濫の危険度が高い。さらにこの道路が, 上流への歯止めのない開発に拍車をかける形になっている。この道路から各扇状地の扇頂部までの部分は, 土石流の氾濫が頻発する部分である。扇状地が深く下刻されて化石化しない限り, 土石流氾濫によって新しい流路が形成されることがしばしばある。したがって, このゾーンでは, 流域の中で土砂災害のポテンシャルが最も高いと言える。この部分での土石流はまだ流速が充分落ちておらず, 破壊力が大きいので, 構造物等による防災力には限界があり, 高い災害ポテンシャルは直ちに高いリスクにつながる。

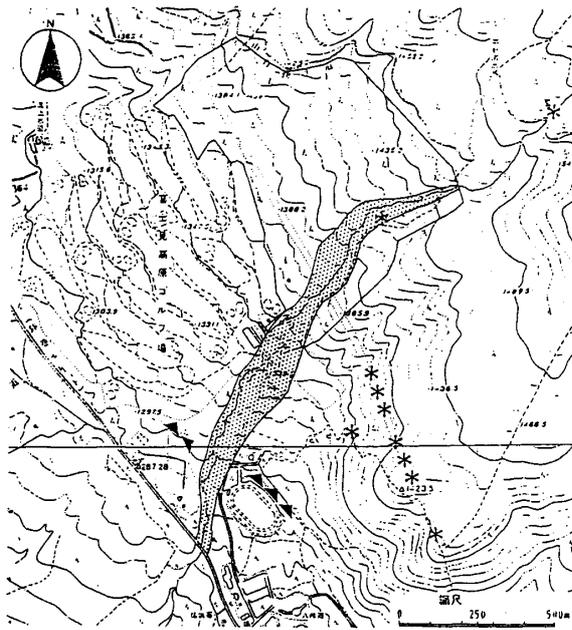
「切掛沢沿線には、古い土石流が残存していて、標高1,450 mの切掛沢に併進する地点には長さ約100 m、幅約15 mの岩塊があり、最大径360 cmの長蛇の列状となった礫は、土石流がかつて流下したことを示している。また、富士見高原ゴルフ場に近接した標高1,380 mあたりにも、土石流の先頭部と思われる礫塊が集合している(「岩塊」および「礫塊」とされているものは巨礫の堆積ユニットで、図7の中期土石流の堆積物に対応する)。」
「この他に土石流の先頭流跡が随所に見られる(図7の新时期土石流の堆積に対応)。これらの土石流は、空中写真で判読した結果、1961年の空中写真になく1966年に現われているので、この間に土石流が発生したものと思われる。」

図4 土石流跡を示す微地形分布図（長野営林局，1984）（*印は露岩および岩塊，▲は火山灰の露頭）

Fig. 4 Distribution of microtopographic features of debris flows (Nagano Forestry Bureau, 1984). Meshed part: traceable inundation, *: naked rock and rock pieces, ▲: outcrop of volcanic ash.

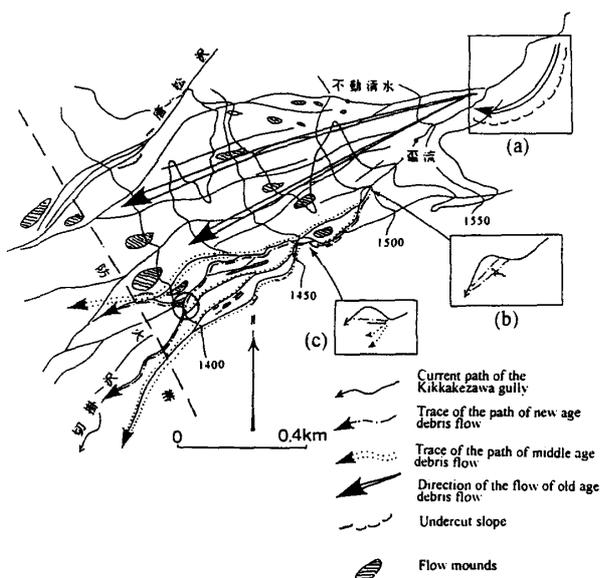
図 5 切掛沢の上部扇状地の堆積物分布状況 (小坂, 1992)

Fig. 5 Distribution of deposits and other fluvial features on the upper part of the Kikkakezawa Fan (Kosaka, 1992)

1,500 m から下流で現在の切掛沢の流路にほぼ沿っている。また拡大図 b, c に見られるように、ごく新しい時期の流路変遷ないし氾濫跡が見られる。また標高 1,410 m 付近で、現在の河道を大きく右岸側に逸脱した流路跡が見られる (図 5 に逸脱地点を円で囲んで示す)。中期の土石流跡は新期の土石流跡にくらべてやや氾濫範囲が広い程度である。古期の土石流跡は、ほぼ直線的に延びる数条の幅広の溝状地形を伴って上部扇状地の殆ど全域を覆っている。地表にはしばしば数 m を超えるような巨大な岩塊が散在し、ローム層によって覆われているようすが観察されないことなどから、更新世以降のかなり新しい時期の土石流が大きな流速をもって一気に押し出した可能性があるとしている。

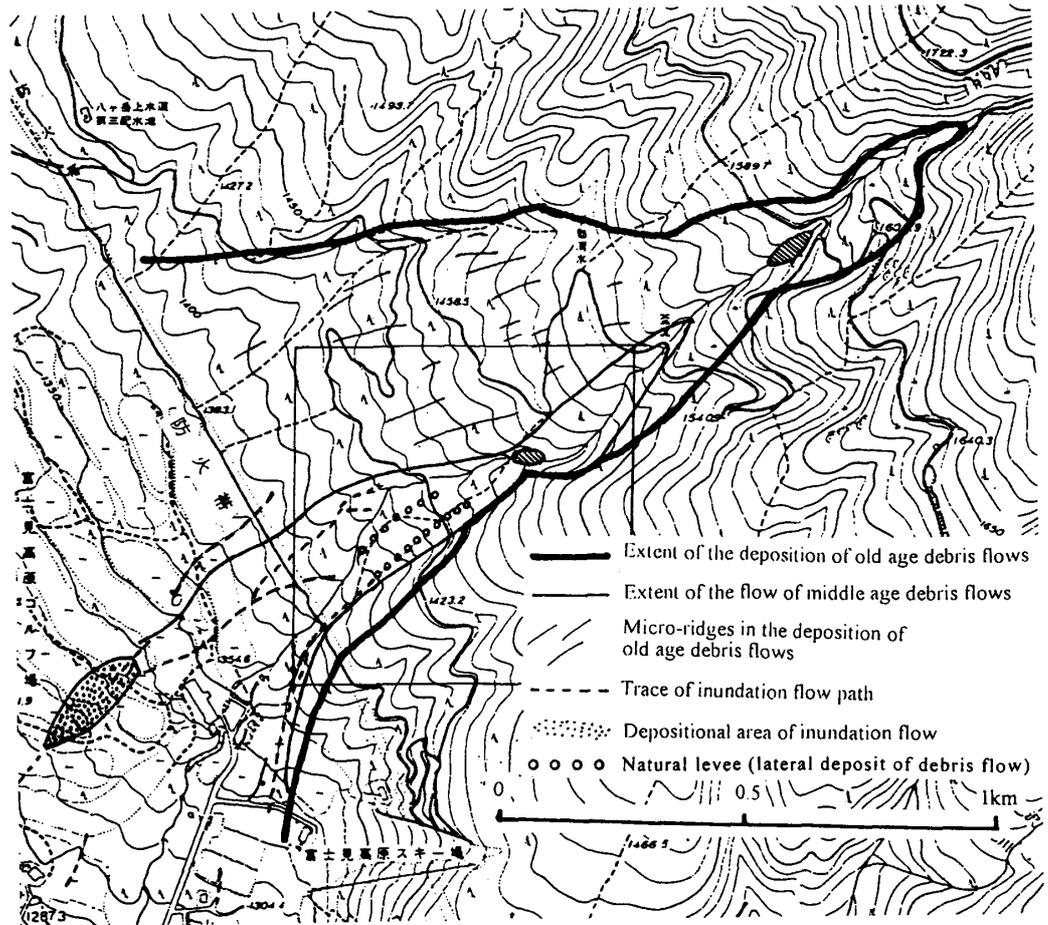
図6 空中写真判読結果の概要図

中期土石流の堆積範囲内に、昔の切掛沢の流路跡が明瞭に判読できる。但し流路跡が直接見えるのではなく、その部分の植生回復が周囲よりも遅い。2列のやや比高の大きい、土石流の側方堆積を図6に丸を連ねた線で示すが、この流路跡はこれらの側方堆積の間を通っている。

図6で、太い実線とやや太い実線はそれぞれ古期および中期の土石流堆積範囲を示す。その定義は小坂(1992)に従っているが、判読結果にはわずかの相違がある。斜線でハッチした部分は1961年~1966年の空中写真に見られる氾濫跡地形で、氾濫水は最終的に切掛沢に戻っているものである。破線は切掛沢に戻らない氾濫跡およびそれに関連した流水跡である。面的な氾濫跡と1947年の空中写真で見られる堆積地を、それぞれ網かけとハッチで示してある。

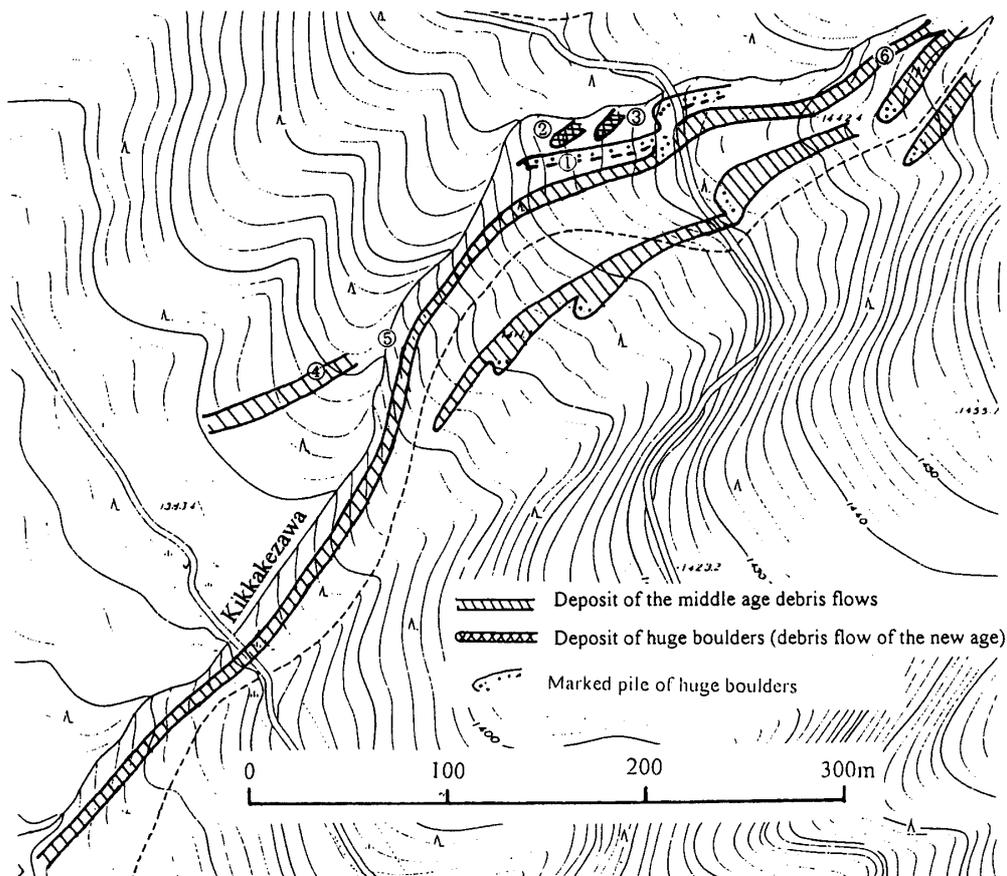
ほぼ写真 1 の範囲の切掛沢左岸側の踏査結果の概要を図 7 に示す。ここでは切掛沢の現河道に沿って石礫群が 2 つ見られた (図 7 の網線メッシュ)。このうち下流側のもの (②) には巨礫が直径 20cm 弱の樹木の幹を傷つけて止まっているものがある (写真 2)。樹齢の正確な推定は困難であるが、この土石流が長野営林局 (1984) の報告のように、1961 年~1966 年の間に起こったものと考えられる。そうだとすると、巨礫が停止する寸前であったために、樹木は折れ曲がり、傷ついたが、枯死はしなかったと考えられる。現在見られる傷は生々しいものではなく、傷口が結合組織で充填された、いわゆる「アテ」である。この巨礫群は石礫を多く含むタイプの土石流、すなわち石礫型土石流の堆積物によく見られる。石礫型の土石流

図7 切掛沢に沿う土石流堆積地形踏査結果の概要図(図の範囲を図6に四角枠で示した)
 Fig. 7 Major results of the reconnaissance of the deposits of debris flows along the Kikkakezawa gully within the rectangle in Fig. 6.

これらの堆積ローブの左岸側には自然堤防状の高まりがあり、巨礫の集合からなっている(図7の①)。その左岸側は緩傾斜で低くなっているが境界線は明瞭ではない。さらに左岸側には2列の堤防状の巨礫群の堆積がある。これらを空中写真上で判読したものを図6の丸を連ねた線で示すが、実際には図7のハッチ斜線で示すように、⑥付近で現河床から離れて3つに分かれ、現河道沿いのものは下流方向に長く続いている。そのうち、小山のような盛り上がり呈する部分だけが図6に示されており、それ以外の部分は周囲との比高が小さい(写真4)。これらは全体的には一本の紐のような平面形を呈しており、古期土石流の堆積物が扁平な波状地形を呈するのに対して、幅が狭い。そのうち、より左岸側のものは、巨礫が集合した堆積ローブで盛り上がった後、その側方から上砂流が漏れだしたような微地形が続き、それを追跡すると盛り上がり再び顕著になり、ついには別の堆積ローブにつながるといったパターンの繰り返しになっている。現河道に近いものは土石流の側堆積であり、中期土石流が繰り返し通過した後に、その左岸側にできたものと考えられる。それはやや不連続ながらも、切掛沢の現河道に沿って標高1,350 m付近、つまり既設ゴルフ場のクラブハウス付近まで延びている。現河道の右岸側の林の中には、これと対応する右岸側の側堆積と考えられる巨礫列がある(図7の④)。これは空中写真

では樹木に覆われて見えないし、詳細な踏査をおこなっていないので、図7にはおおよその位置を示す。これは5.3節(2)で述べた、標高1,400 m付近から右岸側に延びる直線的な上石氾濫跡の左岸に相当する。したがって、中期土石流はしばしば、図の⑤付近から右岸側に流れていたものと考えられる。

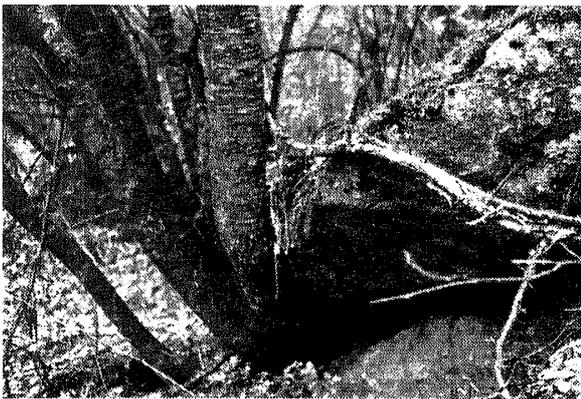
写真2 1960年頃と考えられる最も新しい土石流堆積物(先頭部を構成していた巨礫が樹木を傷つけて止まっている。この木は当時は幼木であったと考えられる)

Photo 2 A tree damaged by a huge boulder with a diameter of about 3 m which constituted the frontal part of the debris flow which deposited in the fan around 1960.

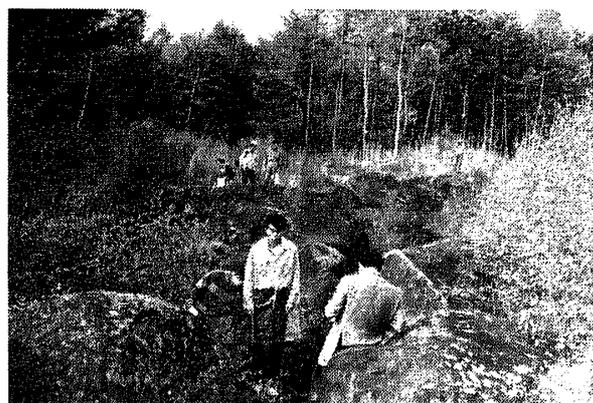
(Suwa and Okuda, 1983; 諏訪, 1996)。Hooke (1967) は、進行方向の下流端部分にこのように石礫だけが集積した堆積物ができるのは、扇状地へ流入する流れから水が急速に鉛直浸透で離脱し、流れが停止した結果であるとし、これを sieve deposit と呼んで土石流堆積物と区別した。しかしこれは適切ではなく、このような堆積こそ、多くの石礫型土石流の堆積物が有する典型的な特徴であると言える。これら2つの石礫群のうち、上流側のもの(図7の③, 写真3)は現存の樹木との衝突跡を残していないし、植栽された樹木に取り囲まれているものもあるので、下流側のものよりも古い時期の別の土石流の先端部堆積と考えられる。

写真3 1960年よりも少し古いと考えられる土石流先端部分の巨礫堆積

Photo 3 A group of huge boulders which constituted the frontal part of a debris flow, presumably of 1950's.

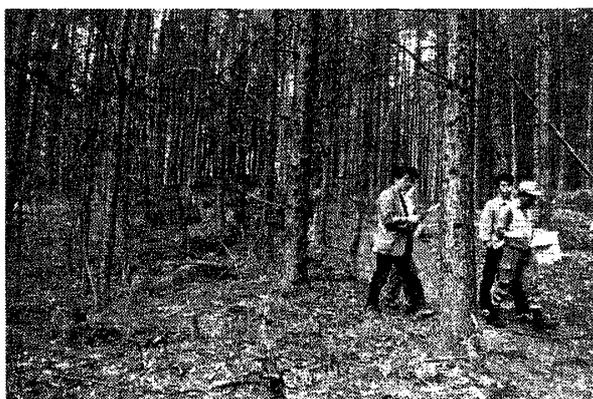
写真4 中期土石流の側方堆積物と考えられる二列の石礫堆の一部(中央やや左の黒っぽい物。手前の部分は草に被われて不明瞭)

Photo 4 A part of the two rows of debris-flow deposits estimated to have constituted the lateral deposits of middle age debris flows (Exposed debris looks dark, but the frontal part is covered by weeds).

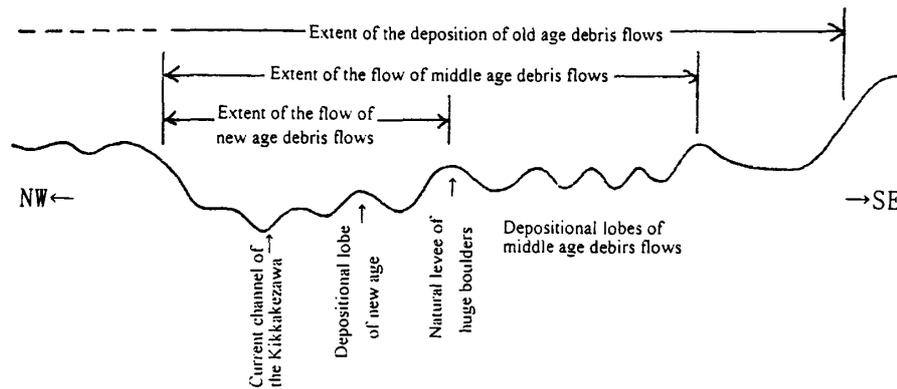
図8に空中写真判読と現地調査に基づく、標高1,430 m付近の横断面形を模式的を示す。この図から、切掛沢は古期土石流の堆積以後、それを下

図8 標高1,430 m 付近の地形横断面の模式図

刻しつつ、その途中で、上流からの土砂流出が多い時期には河床が上昇して中期土石流の氾濫が起こり、最近では河床上昇は伴わないが、土石流が現河床周辺の低地に氾濫した様子がわかる。この図には、土石流の堆積に起因すると思われる地表の微細な凹凸も模式的に示されている。
