火災損傷船靖川丸の修理に就いて

Reconstruction of Motor Ship "Yasukawa Maru" EX. "M. S. Silver Cypress," Restored to Perfect Condition after being Completely Damaged by Fire and Abandoned.

靖川丸要目表

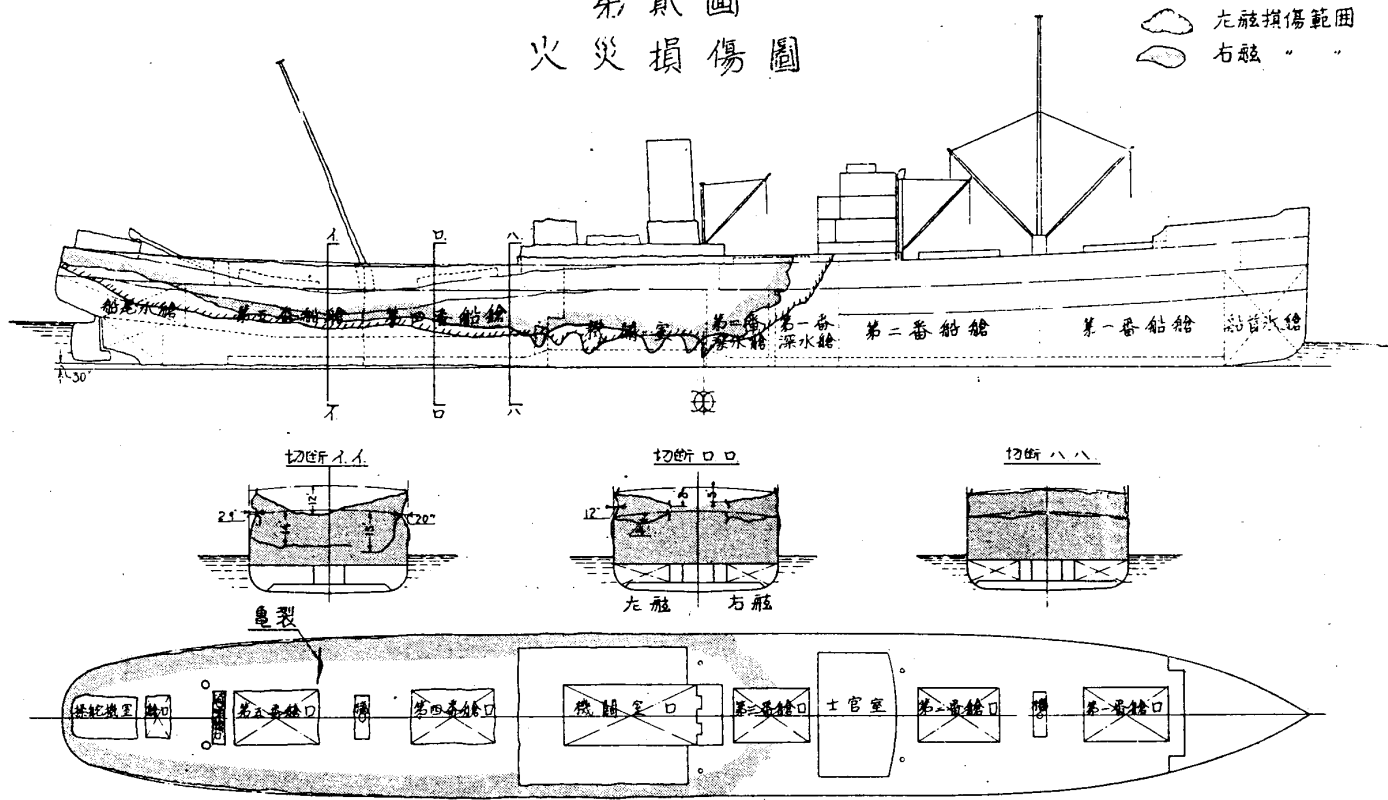
第貳圖
火災損傷圖

聞く所によれば、1937 年正月 Manila 港外に於て、機關室より發火し、極力鎮火に努めたるも同室内にて消し止むること能はず、遂に機關室は勿論その前方の第 3 番艙口附近及機關室より後方の全船艙の貨物を全部焼き、又艙部操舵室附近に相當量の貯藏油有りし由にて、之をも全焼し、燃えるものは遂に一物も残さず燃え盡して鎮火した。鎮火後 Manila の Navy Dock に入れて検査を行ひしに、船體は機關室後部直後に於て上方に彎曲し、stern frame 附近に於ては base line より約 3 呎上方に持ち上り、各甲板及外板は大損傷を蒙りしにより、Salvage Association の代表として之を検査せし某氏は、本船を修理するとすれば機關室の前方にて船體を切り、之より後部を全部新造し、機關室内の主機及補機、副罐等全部新製取替、且操舵機及火災部にありし揚貨機全部を新替する必要ありと認めたり。

火災が機関室外に出で、荷物に及んでからは普通の火事と同じく、盛んに燃え此の熱のために船體に大損傷を及ぼしたものと思はれる。

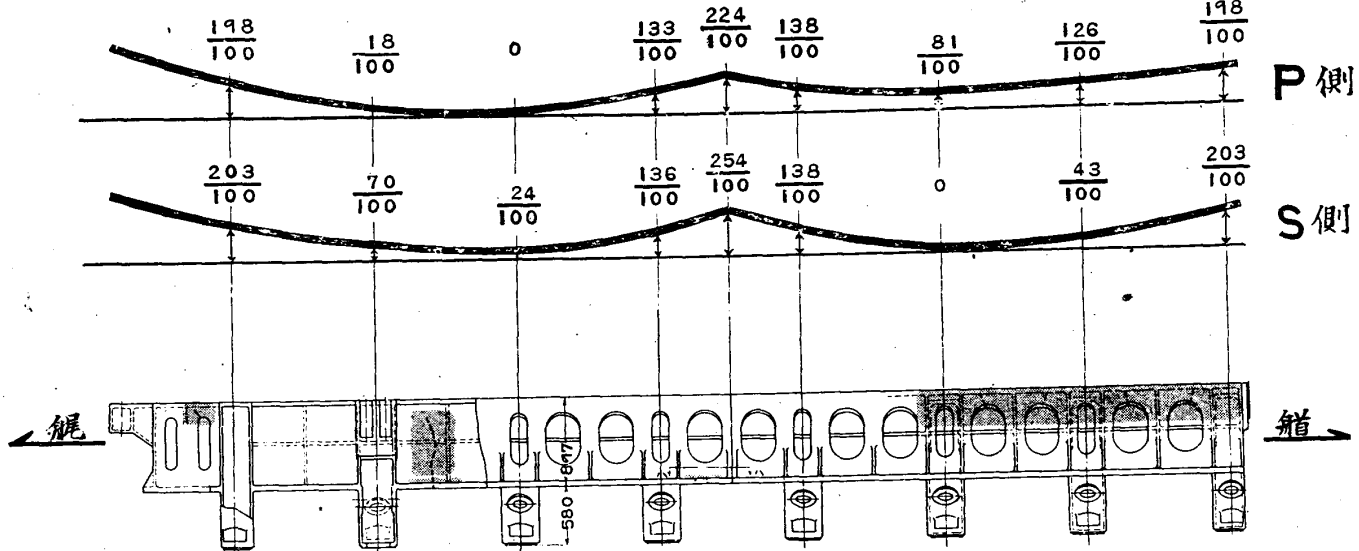
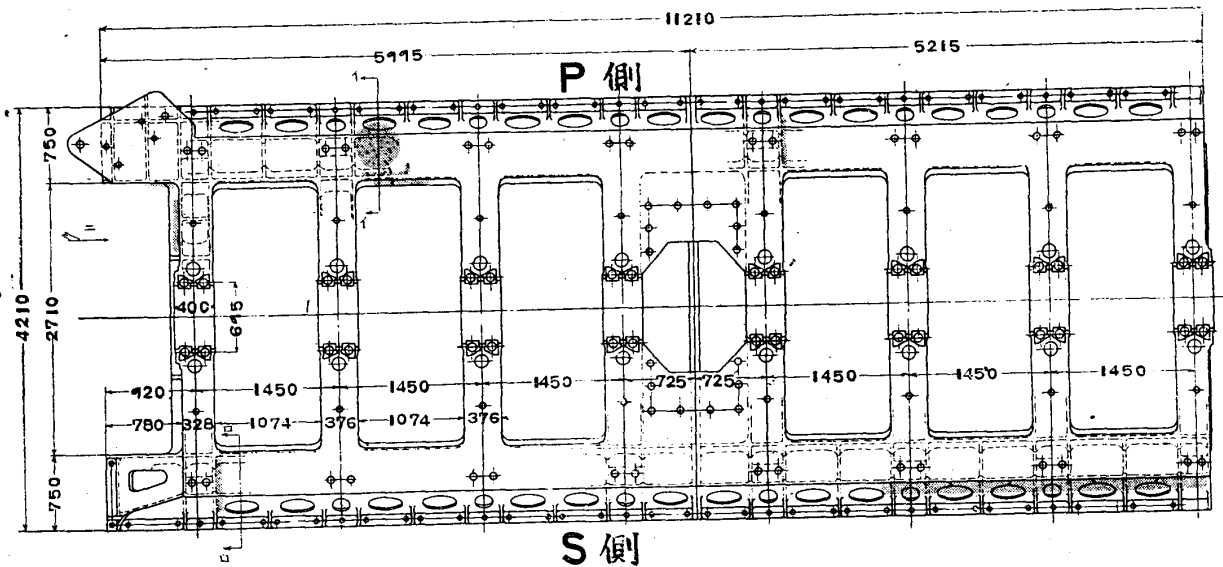
1-A.

- (1) 主機関臺板——左右兩舷用 2 臺にて、合計 25 箇所の龜裂を生ず。又車軸中心線は、前後部は中央部に比して約 3 吋持ち上り弓形に歪み居たり。
- (2) 架構——16 箇の内 2 箇左舷用のもの大龜裂を生ず。其他は多少の歪は生じ居たるも使用出来る程度。
- (3) 曲肱軸——主機 1 臺につき 2 箇より成り、3 箇分のもの 120° の角度に出来てゐる。1 箇の重量約 35 噸なり。車軸中心線に歪を生じ、各 journal にて種々の方向に 20/100 mm 以上の狂ひを生ず。
- (4) 気筒蓋——内部に冷却水を通じ居りし故、大なる破損なし。但隣りの蓋と連結する銜部は、所によりては 2 mm 以上の狂ひを生じ居たり。
- (5) Tie Rod——母螺の下 2 mm 位の間隙を生ぜし所あり。
- (6) 白色合金は殆ど全部流出使用に耐へず。
- (7) 吸銜、吸銜棒、連結棒及十字頭は殆ど異状なし。
- (8) 附屬弁——外部にありしもの殆ど全部破損又は熔解使用に耐へず。
- (9) 燃料弁及 Pump——發條以外は殆ど異状なし。
- (10) 推力軸及軸承——軸は彎曲し軸承の pad の白色合金は流出す。
- (11) 發電機——殆ど主機関と同程度の損傷なり。
- (12) Dynamo, Motor 及電線類——全部再使用出来ぬ程度に損傷す。
- (13) 其他補機類——大體内部に水ありしものは使用出来るも、それ以外は大破損。アルミニウム等を使用せるものは皆熔解し居たり。
- (14) Gear 類——内部に納められてゐた gear には、殆ど歪を生じ居らざりしも、外部に露出し火焰に觸れたる部分は相當に損傷を來せり。主機付 valve lever の砲金 bush は殆ど熔解して流出、又は軸に熔着し居たり。

左舷台板變形表

た後に往々生ずる龜裂に似て、一旦熱せられたるものが冷却するとき、各部が収縮せんとして生ずる焼破れと考へられ致命傷と思はれる箇所は無様だつたが、之れに夫々適當と思はるる所に、止穴を設け、補強の意味の當金を施した。又中心線の狂ひは各部補強當金がすんだ後、新らしき中心線を想定し、之に倣つて各軸承を再 boring した。以上の如き方法は、3,000 馬力以上の重油機關に於ては新品と取替ふる方が安全とは考へられたが、種々の事情で修理して使用する事に決めた。

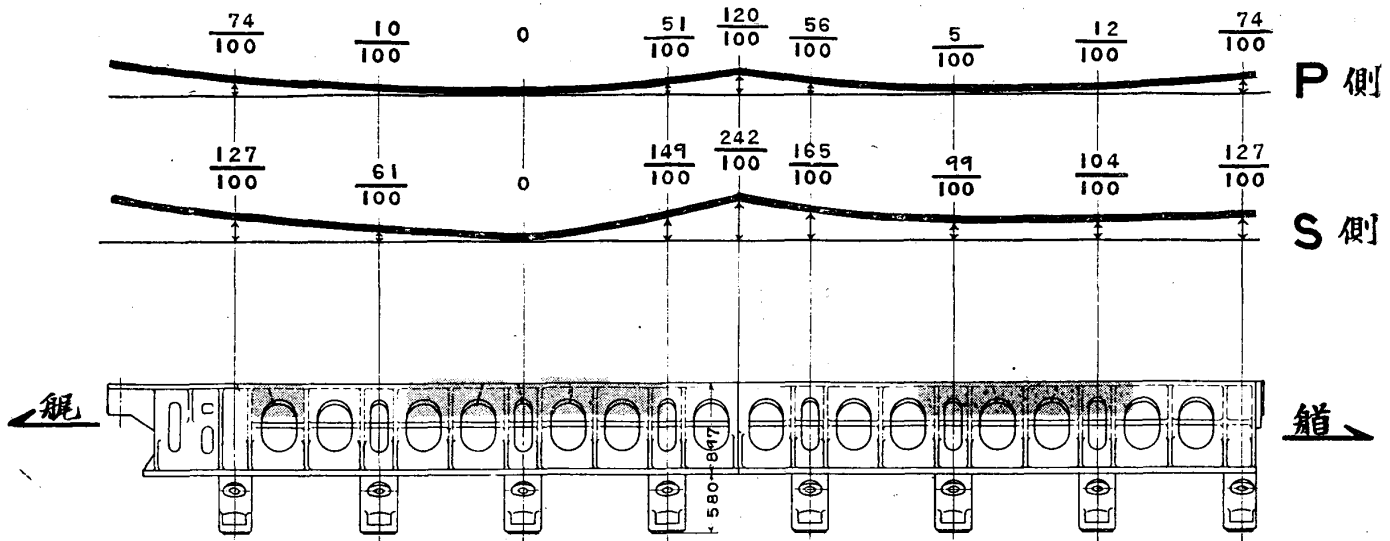
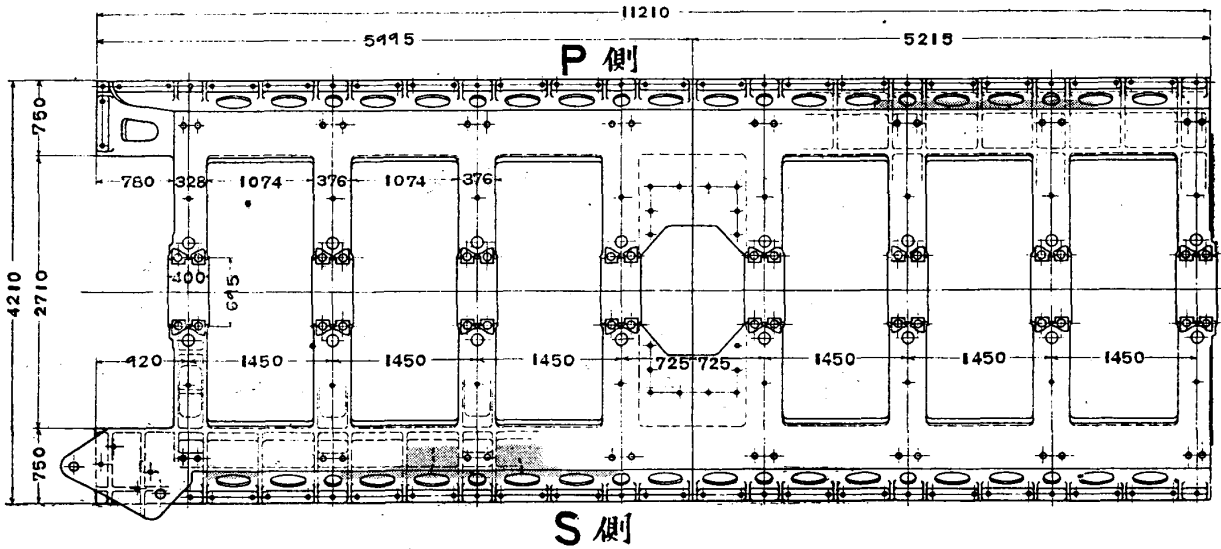
1-C.

右舷台板變形表

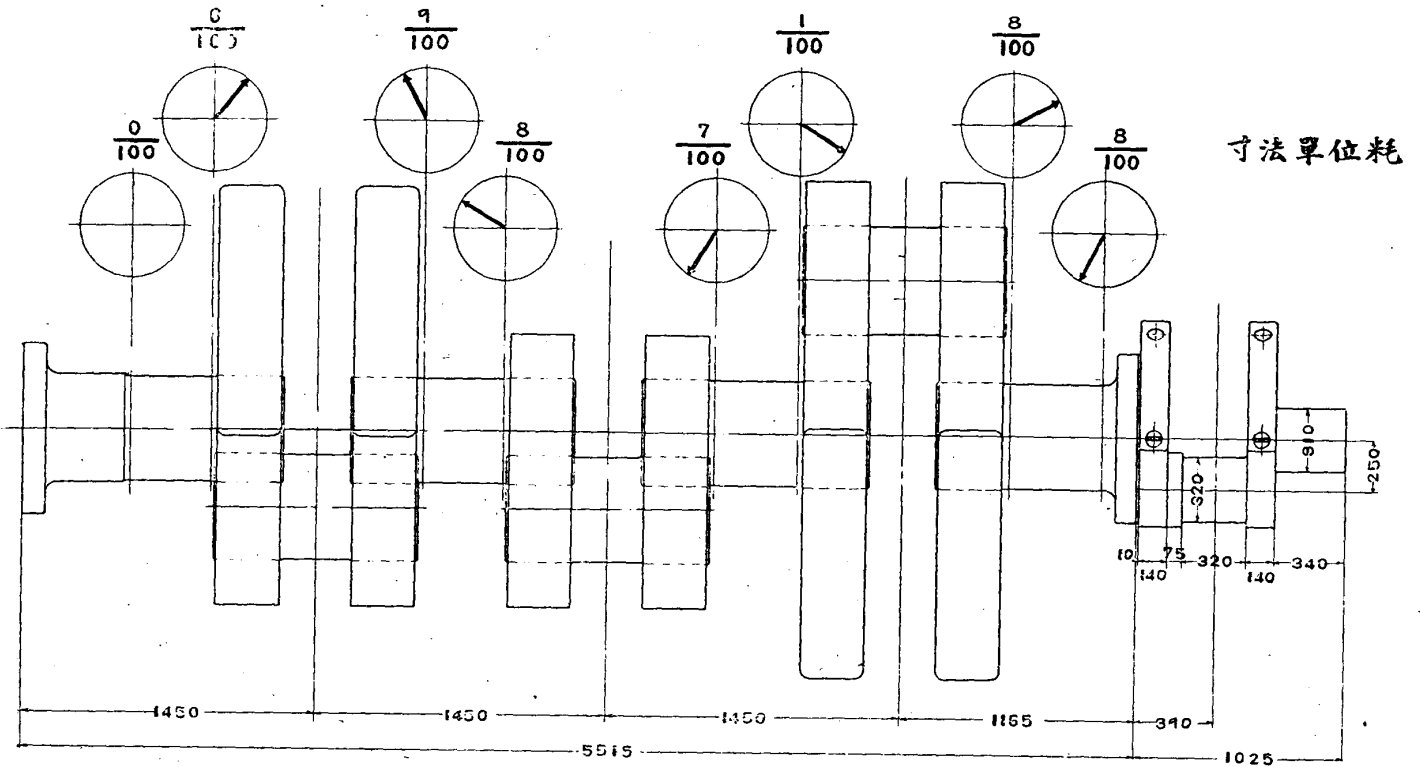
2-A.

左舷艙側曲肱軸中心調查表

直徑 515 mm の軸の歪を矯正することは随分困難を感じた。一方向にのみ狂つたのではなく、圖の如く種々の方向に歪を生じたので、これは假想の中心線を設け之を基として、豫め軸の歪を計算し之に倣つて手仕上にて鑿を使用して歪を直した。直徑が大きいので之れには随分手間がかかつた。

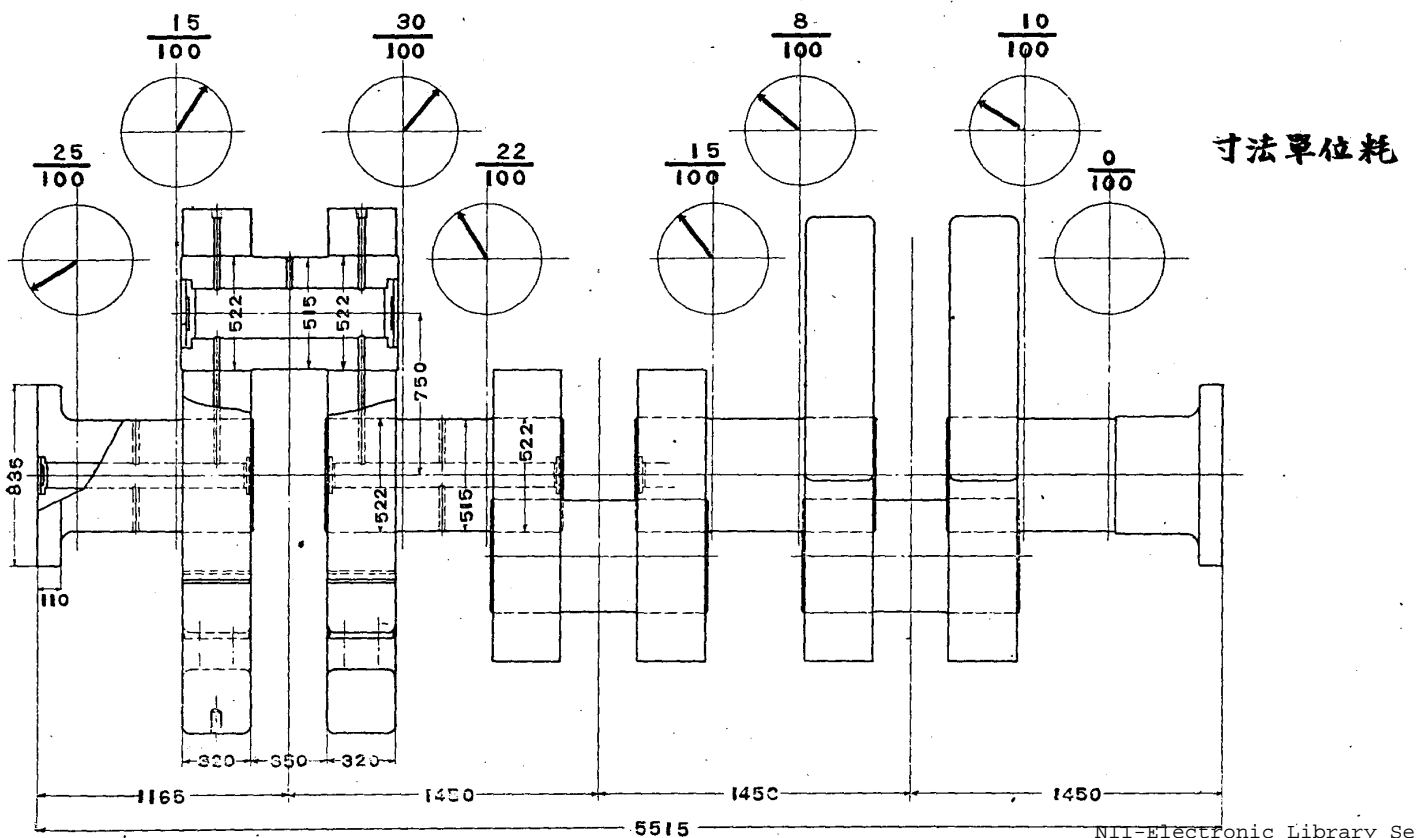
2-B.

左舷艙側曲肱軸中心調查表

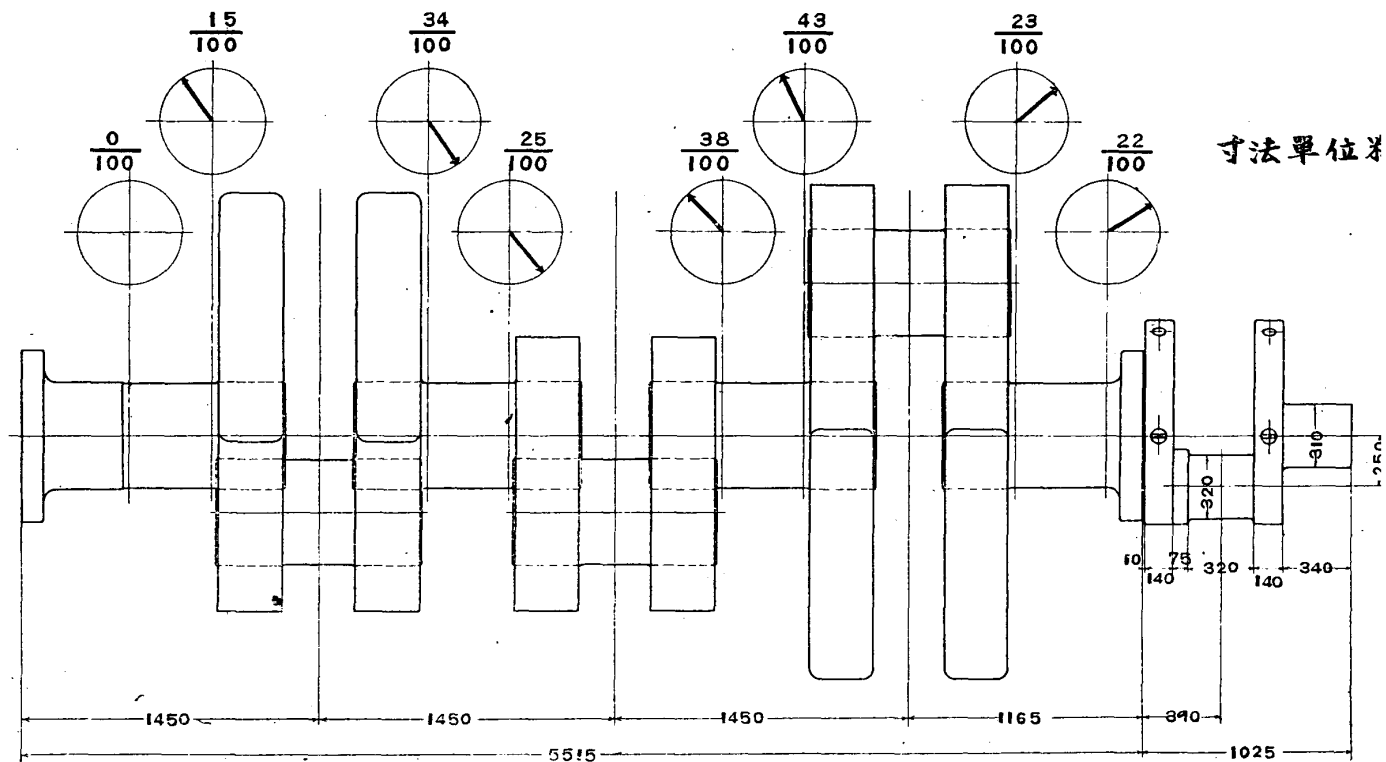
2-C.

右舷船側曲肱軸中心調査表

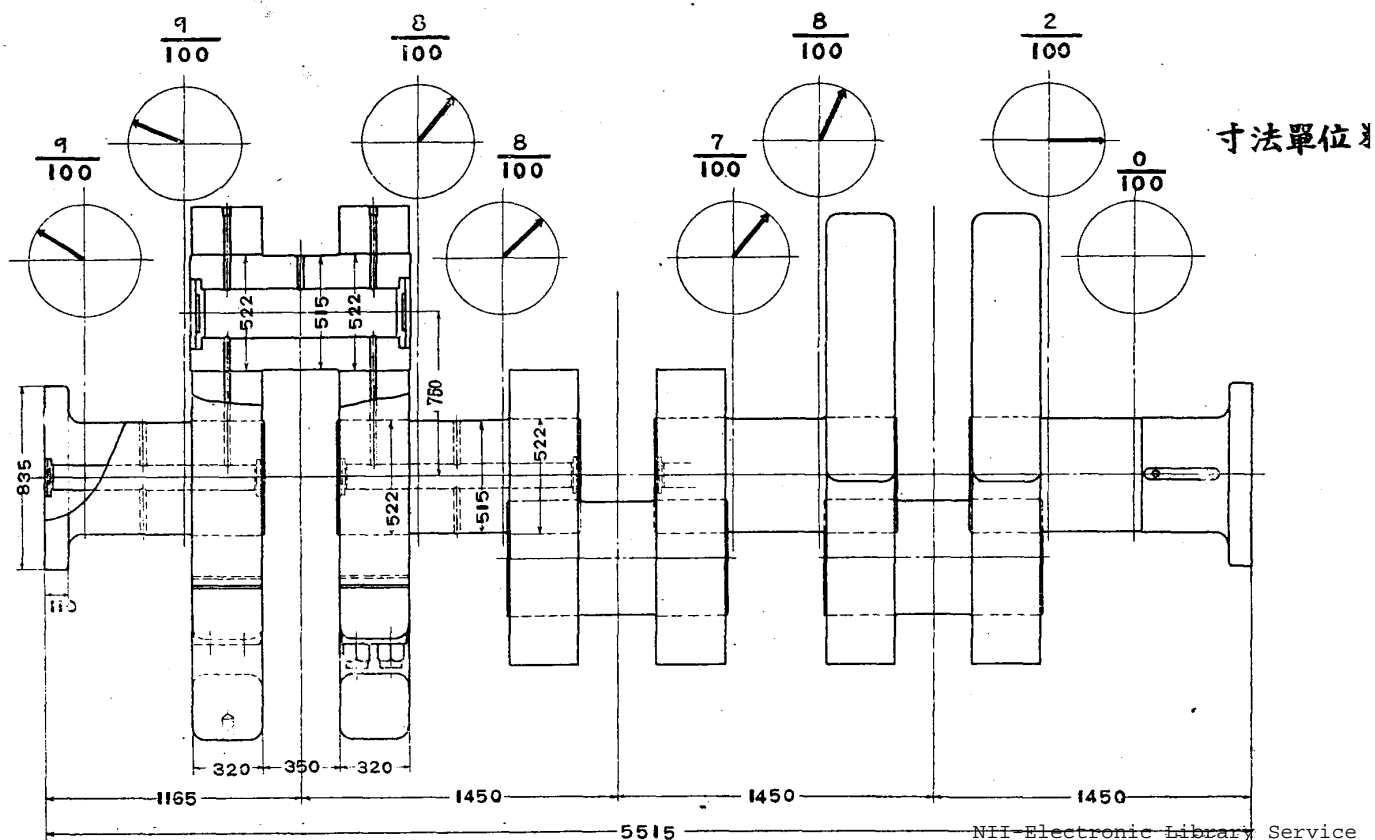
2-D.

右舷艙側曲肱軸中心調査表

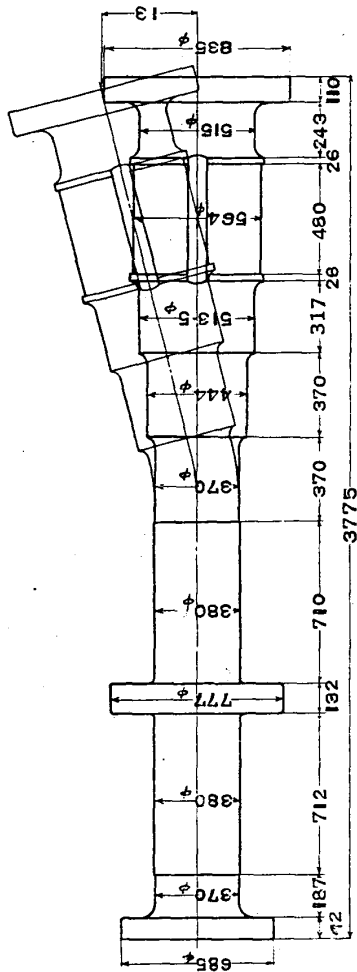
3-A.

推力軸は圖に示す通り、直径が種々異つて居る部分より成り立つて居る。又此の軸に fly wheel が附いてゐるので、此部分は直径が大きく 566 mm となつて居り、その隣り推力軸承内に來る軸部と、

普通の軸承との中間に、一寸直径が他の部分より小さくなつた處がある。此の部分で曲つて居つた。これを直すと云ふ事は非常に困難な事である。

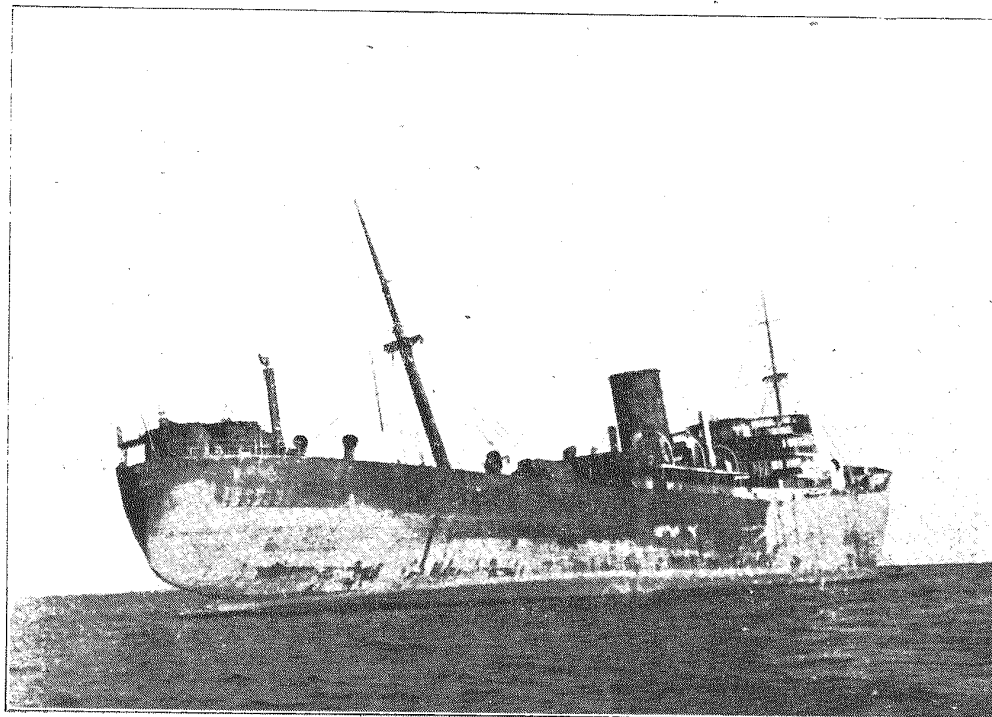
靖川丸修理前の外観

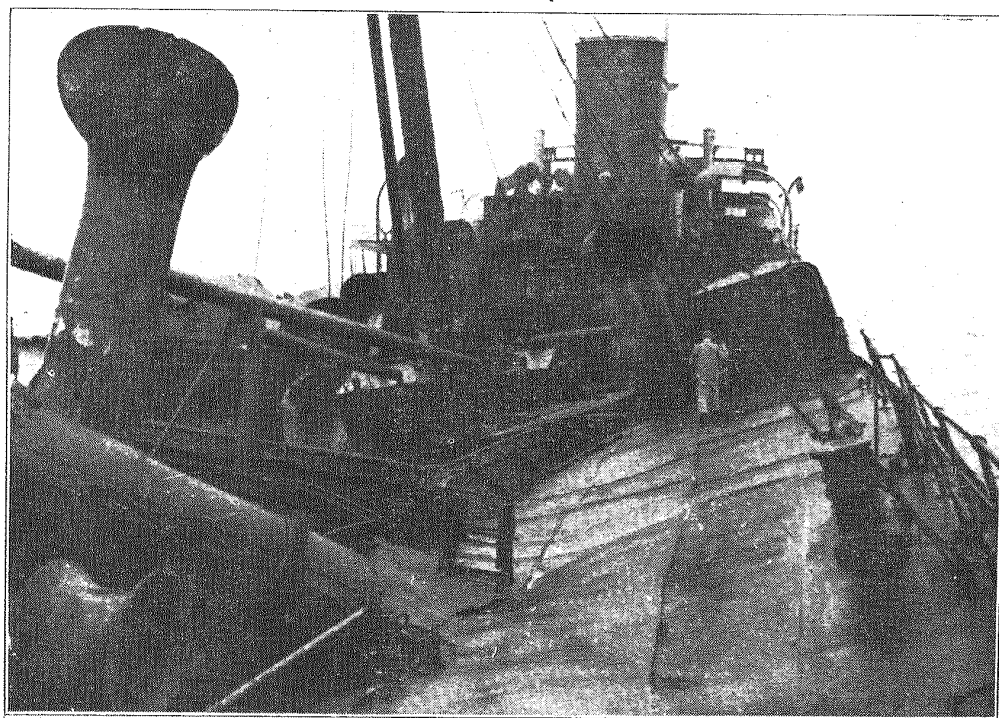
靖川丸損傷圖 Boat Deck より後部上甲板を見る

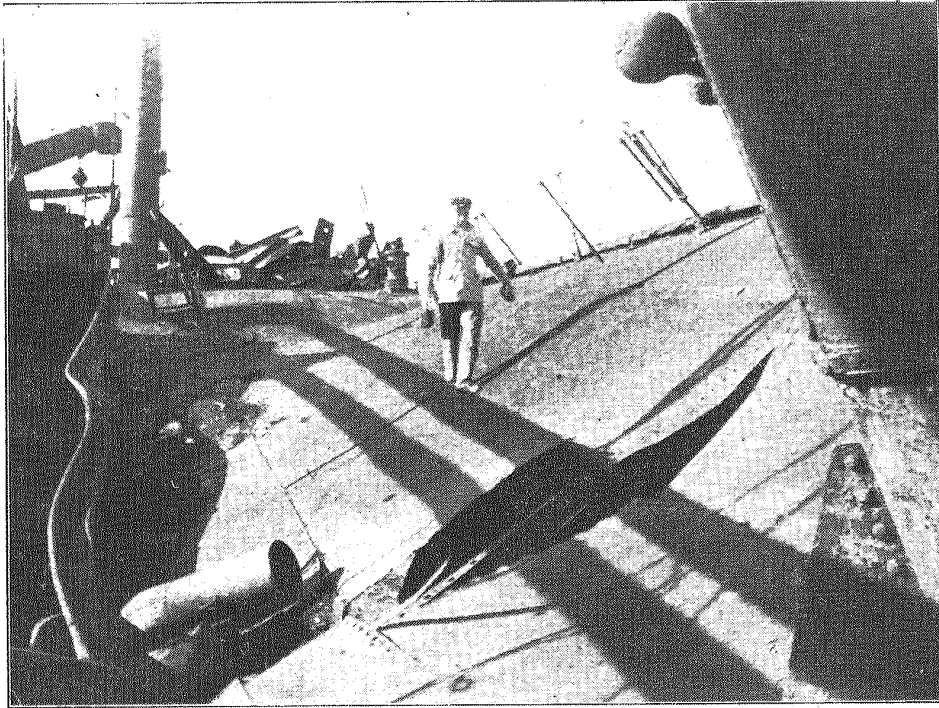
靖川丸甲板の龜裂及船口側板を示す陥落、龜裂及船口縁材の損傷

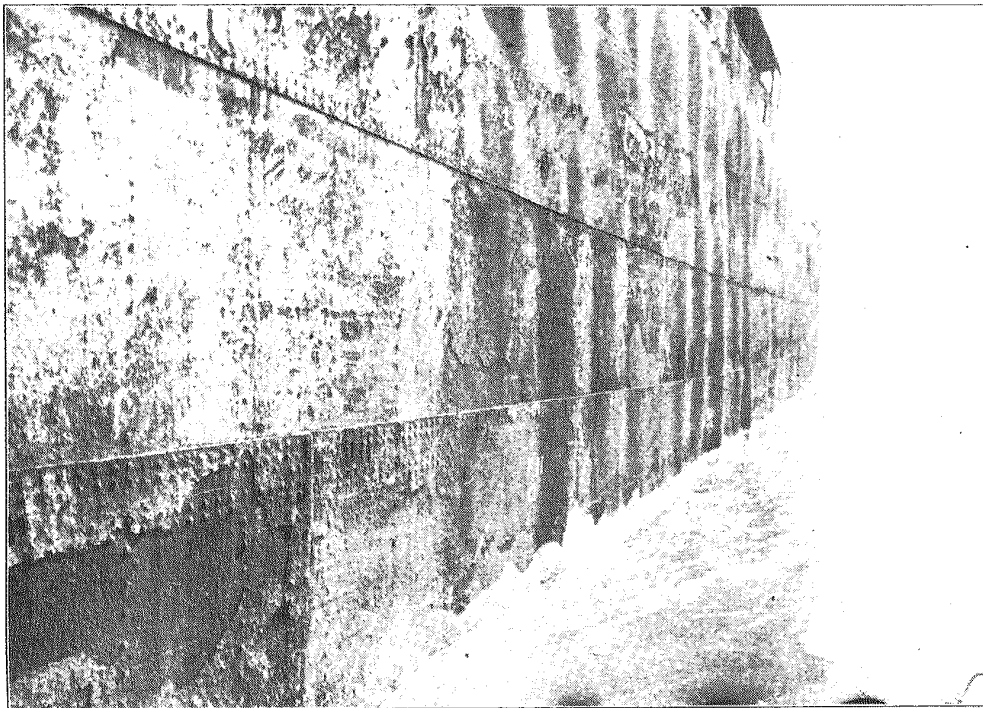
靖川丸外板の損傷

全面的に歪を生じた鋼板は、工作上修理困難である故、殆ど全部新規のものと取換へたが、型钢類は之を修理して使用出来ると信じたるにより、出来るだけ再使用した。但甲板梁の如く長尺で曲りの多いものは全部 equivalent strength のもので新換した。

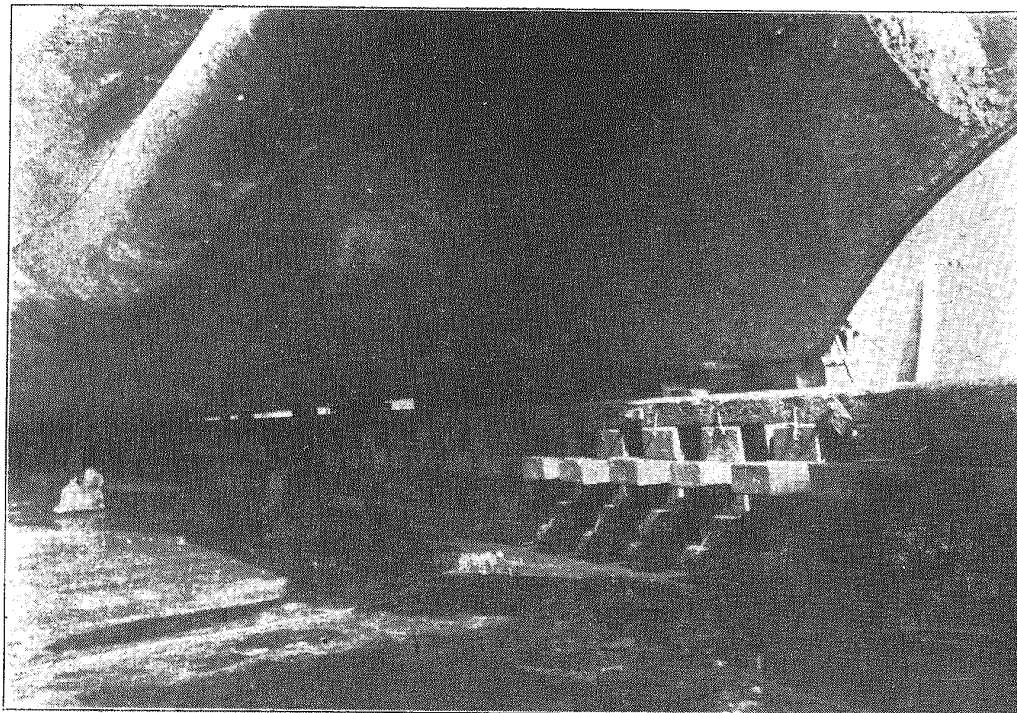
(ロ) 船型復舊工事——昭和 12 年の夏本船が大阪に入港せる時、現場にて shelter deck sheer line を調査したるに、約 30 吋 sagging して居る事を知つた。同年の暮、横濱に曳航し來り、翌年 2 月 1 日、淺野船渠に入渠せしめて検査したるに、船體の前半部には異状なく、base line は機関室後部より折れ、兩垂線間にて約 14 吋 sagging してゐた。其の儘浮して出渠した時は、sagging は元に戻り約 20 吋となつた。繫船して損傷せる部分を取外し、7 月 20 日更に入渠した時には sagging は約 8 吋に減じた。

靖川丸船體歪みて船尾の持上り居るところ

斯くの如く docking する事に依り、sagging の變形は次第に減じたる故、船體の前半部を固定し置き、機関室兩舷の外板を取外し、後部船體を支へる keel block, shore 等を徐々に加減して base line を下げ、遂に前部船體の base line と全く同一線上に復することが出来た。

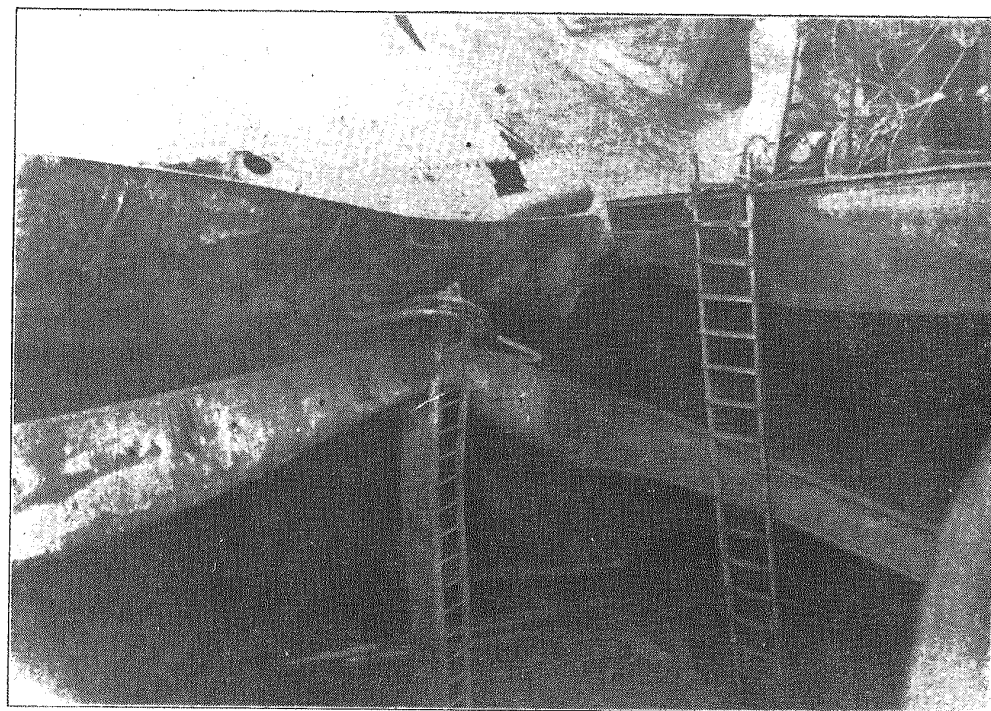
靖川丸上甲板陥没して中甲板と接觸せるところ

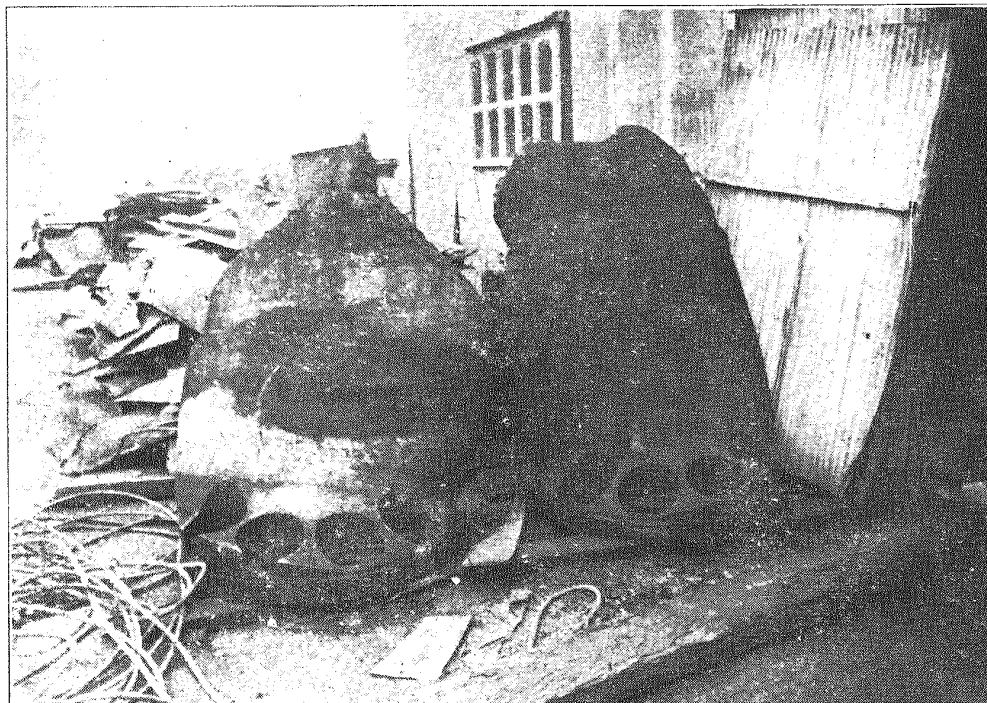
靖川丸中甲板上にありし豫備推進器翼

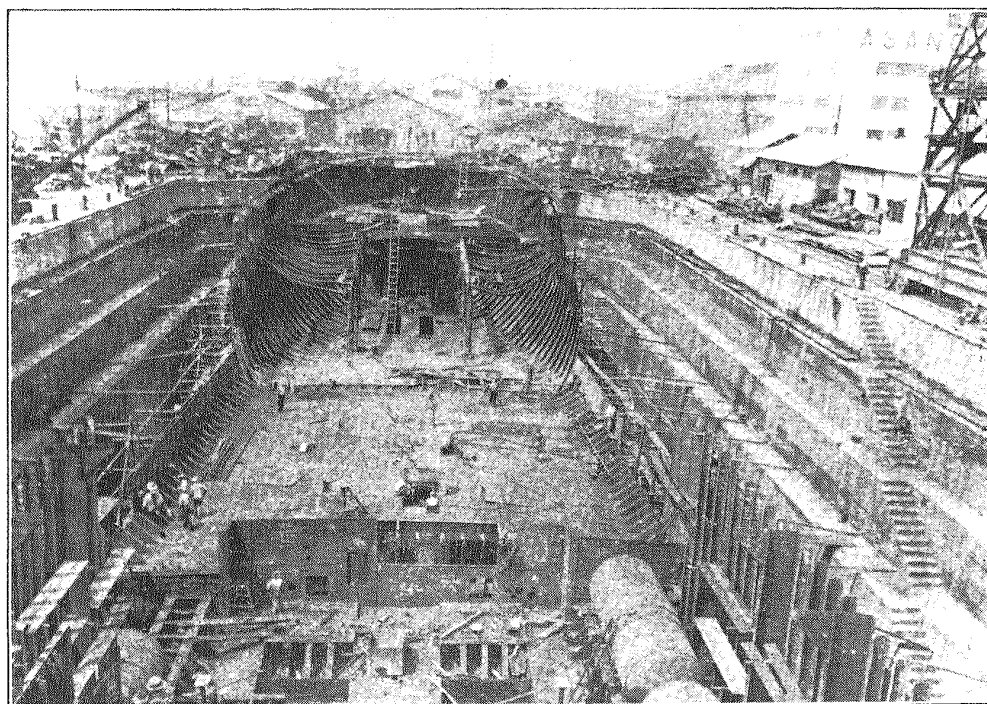
靖川丸入渠の上損傷部を取外せしところ

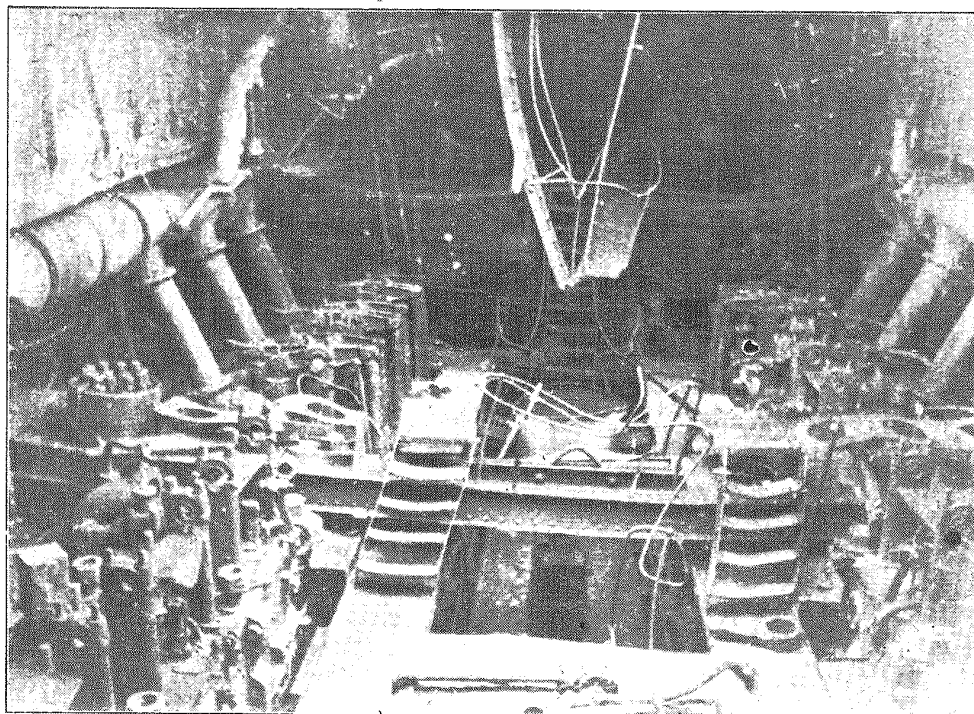
靖川丸機関室（火災後多少内部のものを移動又は取外しあり）

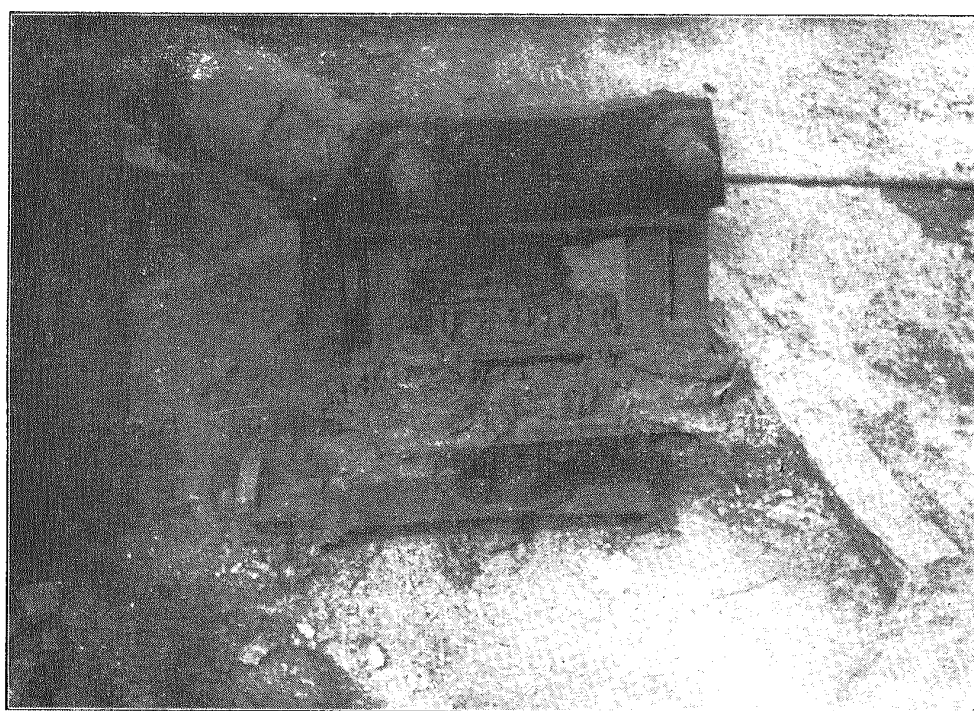
靖川丸主機 Lifting Gear の損傷

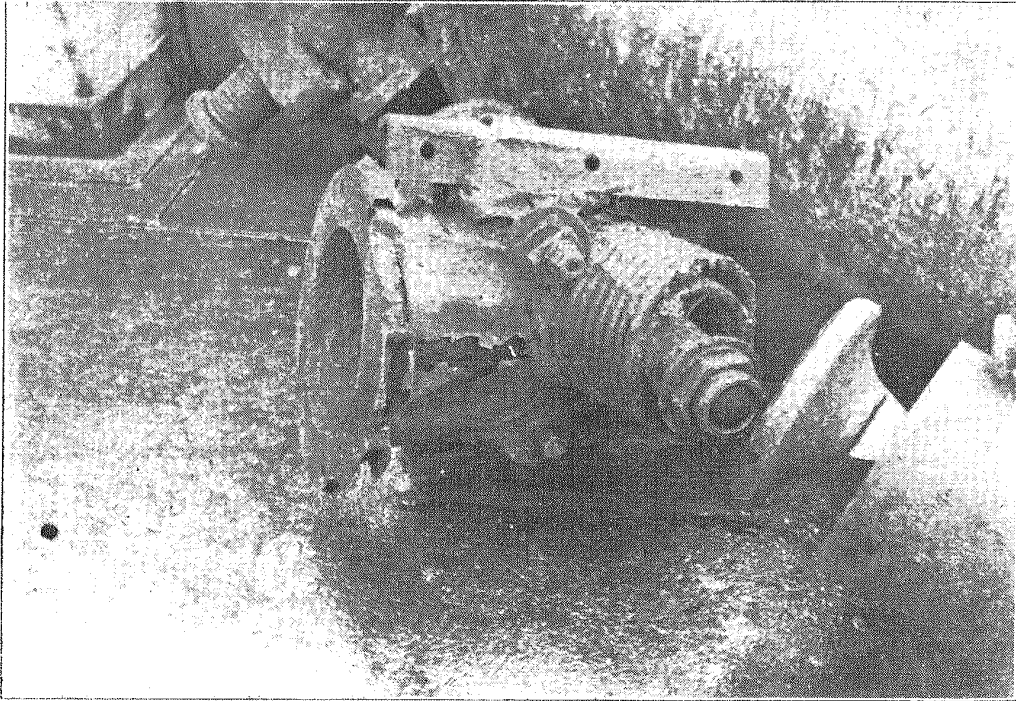
靖川丸機関室内にありし主機用豫備空気吸入弁の損傷

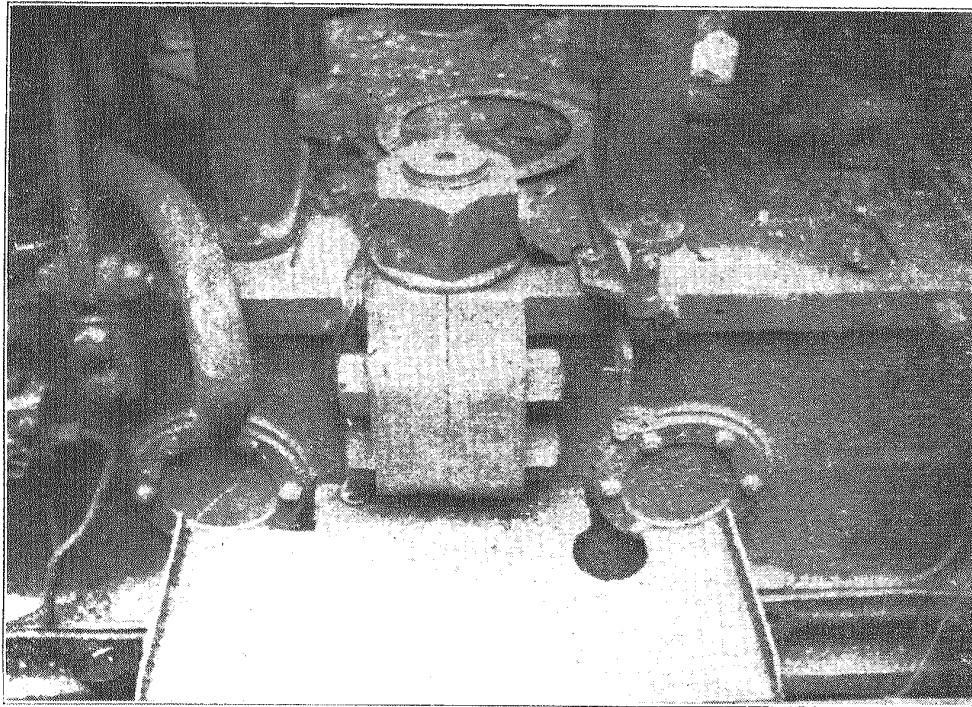
外気に直接接してゐる部分は歪を生じたるも、冷却水を通してあつた爲高圧を受くる部分には別に大した狂ひを生じてゐなかつたので、水圧検査に合格せるものは使用する事とした。但兩気筒を連結

靖川丸兩気筒蓋の鰐部の變形を示す

する flange 部は相當に歪んでゐたので、此部を相當量削り取り挿金を入れて使用した。又之に先だち最も歪の甚しかつた 1 箇を細かく割つて各部を検査したが、別に火災の爲に組織の變更を來したと思はる部分は發見出來なかつた。

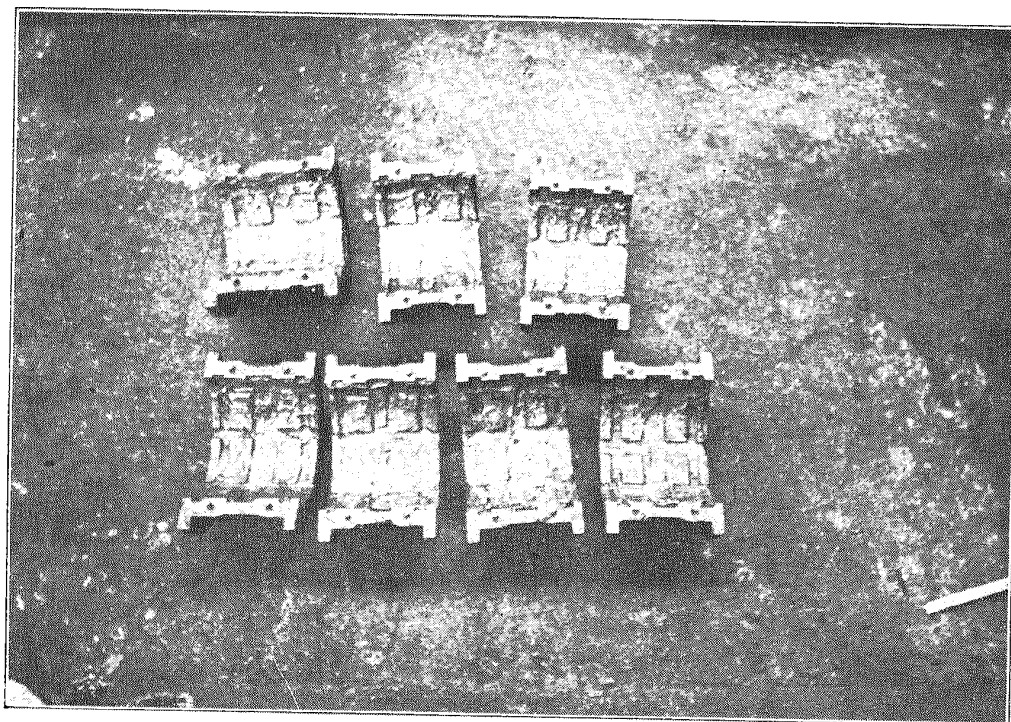
靖川丸発電機主軸承の白色合金の熔解して流出せる有様を示す

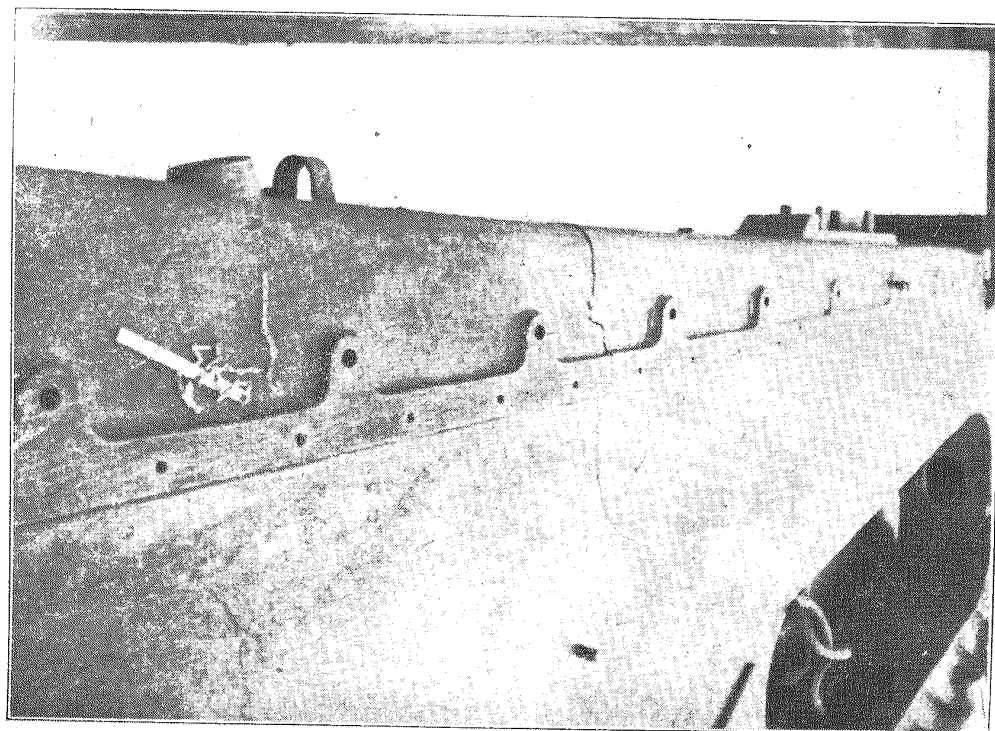
靖川丸架構の損傷

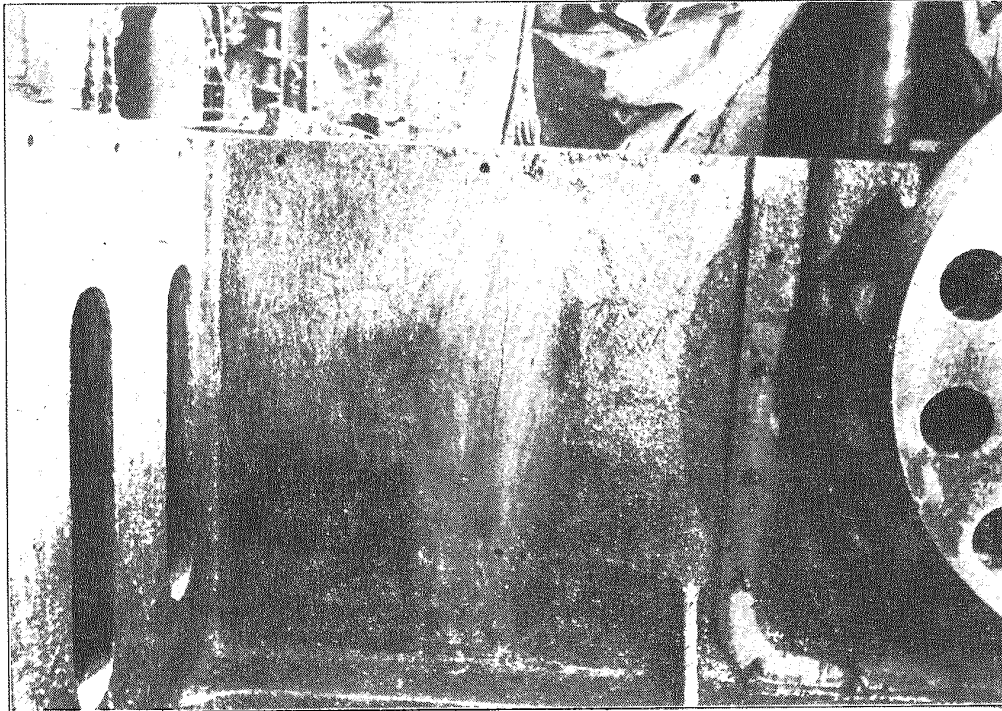
靖川丸主機臺板上の焼破(1)

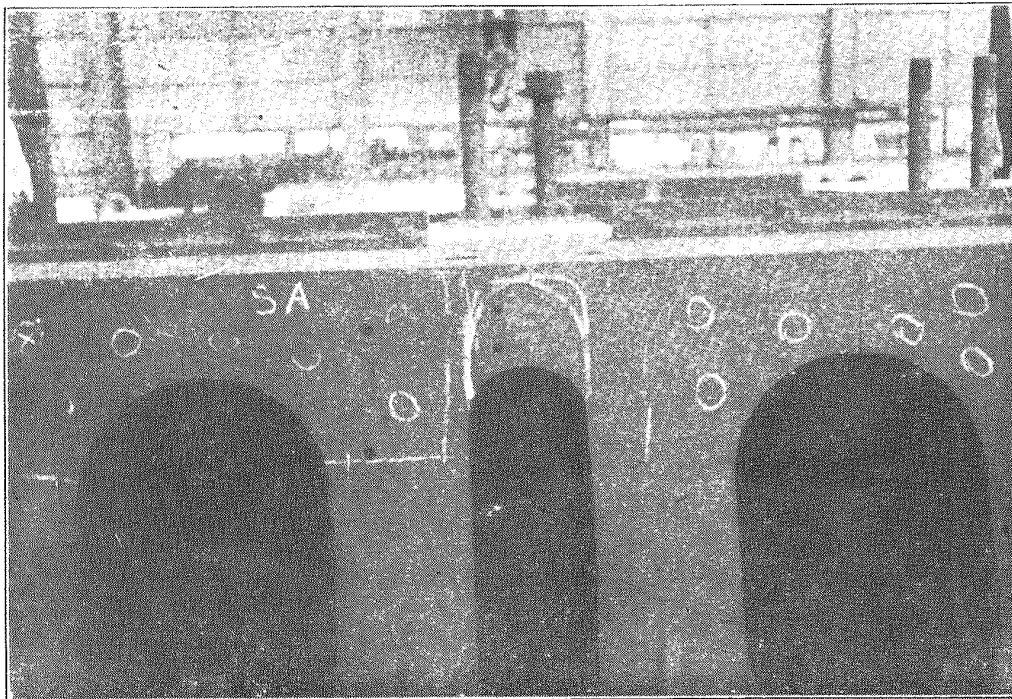
靖川丸主機臺板上の焼破(2)

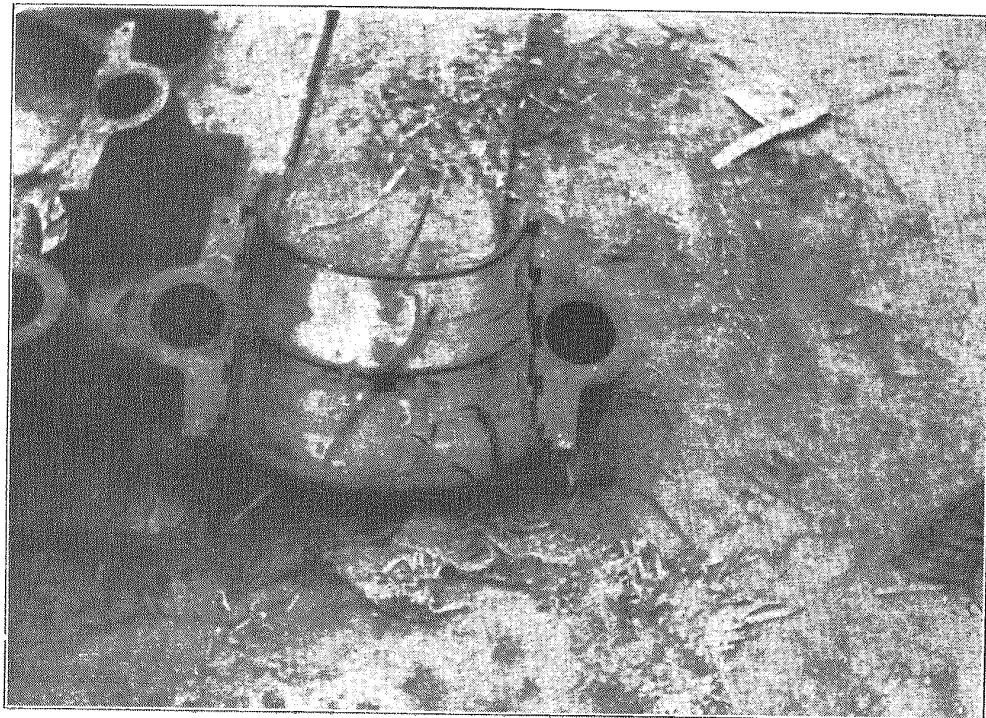
靖川丸主機 Crank Brass の白色合金の状態

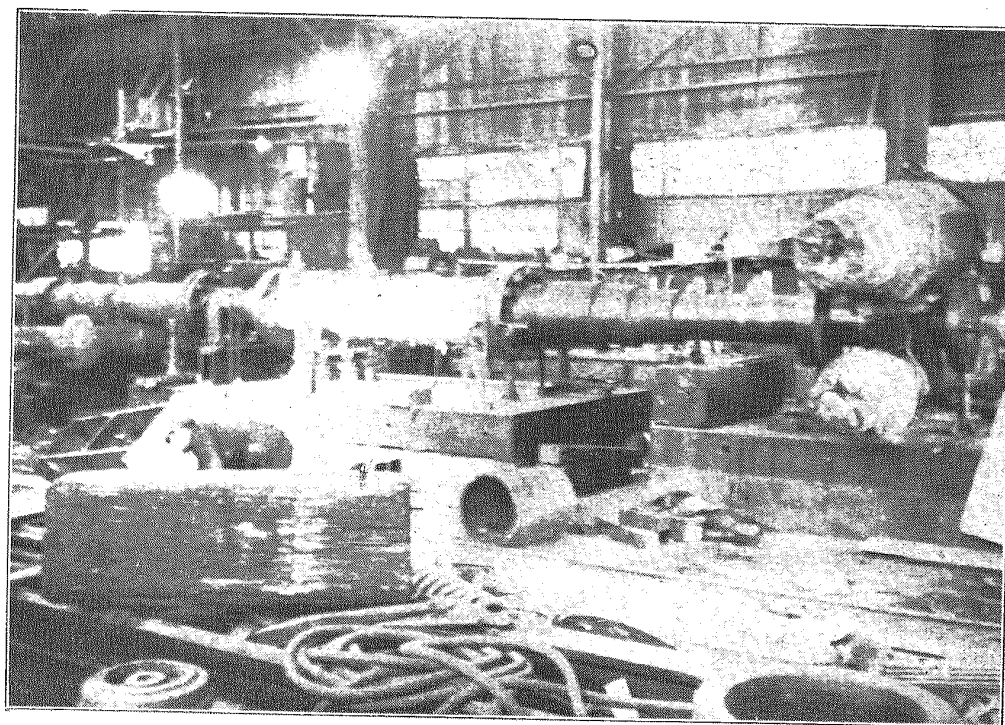
靖川丸中間軸の曲り直し作業

圖に示す様に定盤の上で曲つた軸の兩方に、他の軸を連結し曲り部を松炭で除々に熱し、之が赤熱され推定温度 850°C 位となりたる頃、片方の軸を固定し曲り部の近くに軸承を設け他の先端に重量を載せて下方に押し下げて曲り直しをした。

よく焼鈍するときに狂ひが生ずるが、之れも夫れで、長い時間かけてそろそろ冷却して常温に復さすとき、自分自身の重量が影響するのではないかと考へ、加工後石綿で包み、焼鈍しを兼ねて冷却するとき、軸を 5 分毎に回轉して自分の重さの影響を除く事を考へて實行した。そしたら丁度思つた様に直つた。
