# 初代帆船海王丸の大規模修繕工事について

正会員 ○斎藤 重信 (伏木富山港・海王丸財団)

海王丸パーク (富山県射水市) に係留・保存・展示されている初代帆船海王丸 (昭和 5 年・1930 年建造) は、平成 24 年 11 月下旬から平成 25 年の 3 月まで、15 年振りに 3 か月にわたる大規模な修繕工事を実施した。現在では数少ないリベット構造船であるため、懸案であった広範囲な外板補修にはリベットへの熱影響を考慮して、当板材のプラズマ溶接を実施するとともに、サンドブラスト後のリベット部を含めポリウレアコーティングを船底部の 50% に施し保護している。

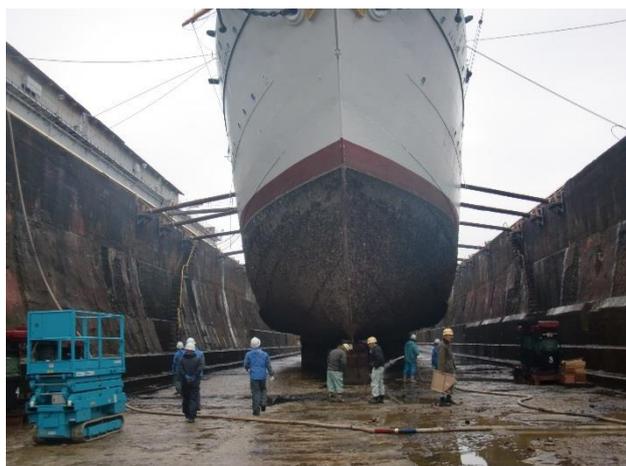
図1 船首部 (入渠時)

- ①「百寿を無事迎えられるように」を合言葉に、平成9年度以来15年振りの大規模な定期検査入渠・上架修繕工事を3か月にわたって実施しました。
- ②平成24年11月末に新日本海重工業㈱に入渠した時は、貝殻や海草類そして錆だらけで、本当に痛々しい姿でした。
- ③それを1か月かけて、船底全面のカキ落としとサンドブラスト、プライマー塗装を行ってきれいにし、外板の500か所に及ぶ板厚計測や打音検査などの結果から12月中旬に外板の修繕方法を決めました。
- ④厚さ8mm、2.5m×10mの高張力鋼当て板材を10枚以上使用し、外板の破孔や腐食の進んだ部分の補修などを行いました。
- ⑤現在では数少ないリベット船ですが、左右あわせて痛んでいる4,500本のリベットのうち、特に痛みが激しい1,000本を肉盛りして修繕し、残りの3,500本についてはこれ以上腐食が進まないように、外板部も含めて厚さ約2mmのポリウレアコーティングを船底部の50%に施し保護しています。
- ⑥腐食が進んでいた機関室フレームの切替えやマージンプレート、タンクトップの当て板補強など、タンク内部も含めて船体内部の補強や塗装も入念に行いました。

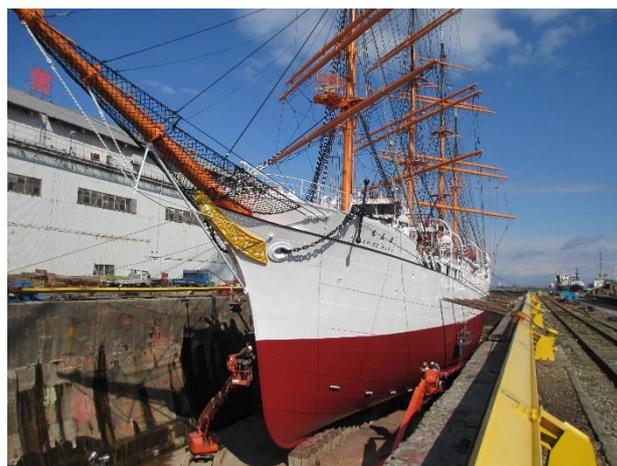
図2 船首部 (出渠時)

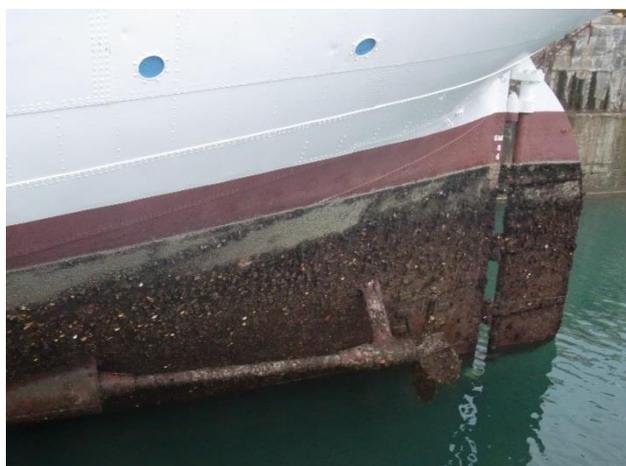
図3 船尾部 (入渠時)

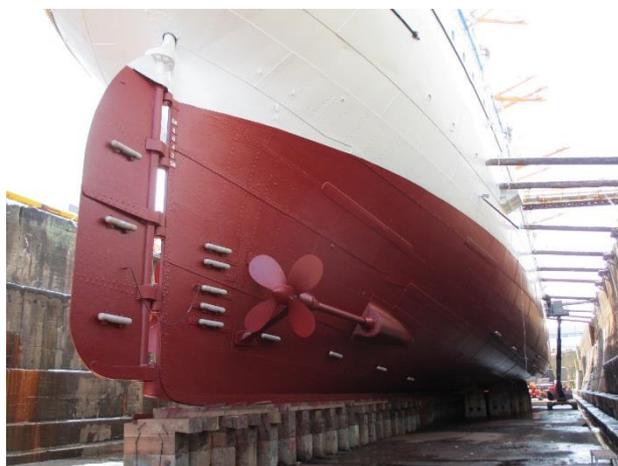
図4 船尾部 (出渠時)

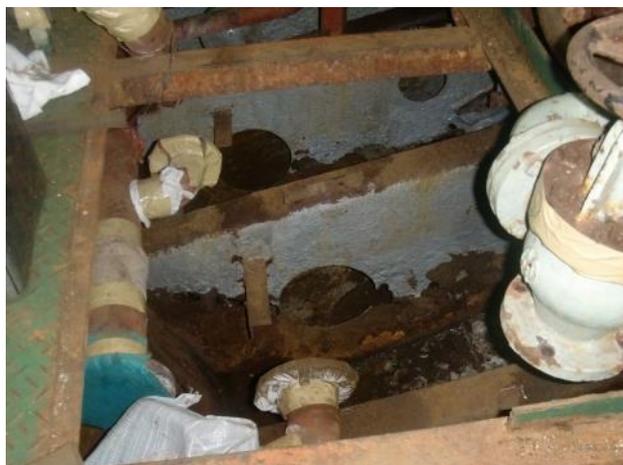
に海水が長期間滞留していたためと思われる強度の腐蝕 (最薄板厚 2.4mm) も確認したため、平成 20 年度の定期検査では全てのコファダム (タンクとタンクの中の空所) 内検の指示を受け、そして今回は全てのタンクを内検する必要もあって、本格的な船底修理とあわせ「上架」が不可避の状況となったわけです。

図5 機関室フレーム (補強前)

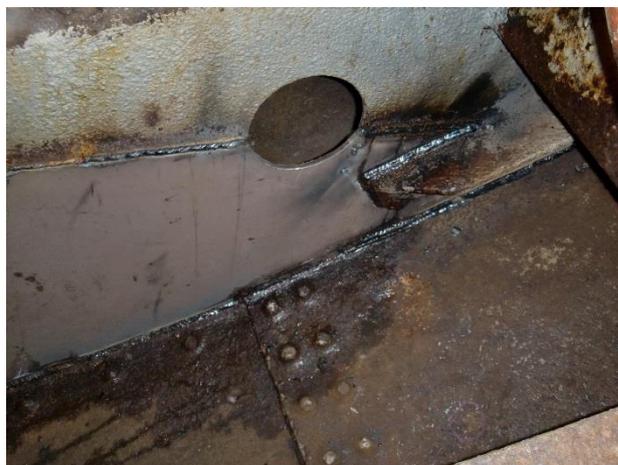
図6 機関室フレーム (補強後)

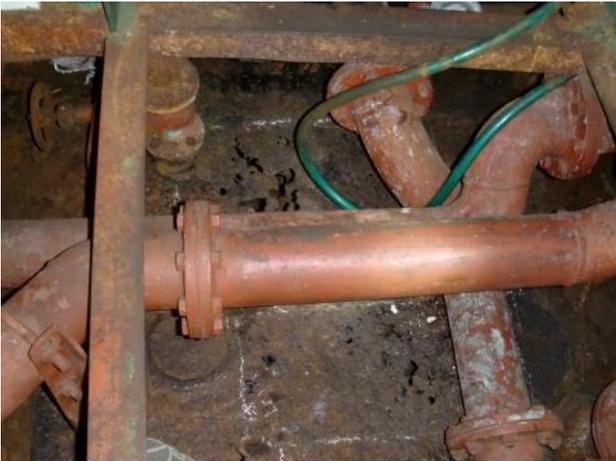
図7 タンクトップ (補強前)

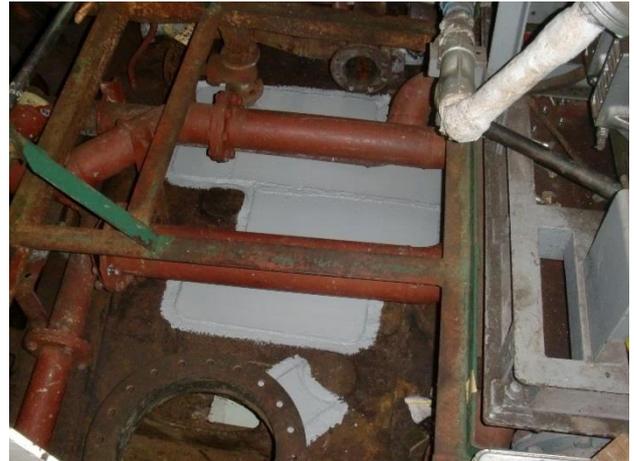
図8 タンクトップ (補強後)

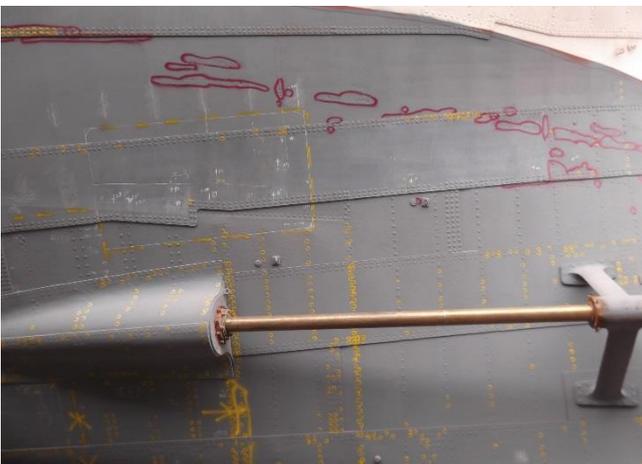
平成 19 年冬から船尾船底軸室部で浸水 (海水 15 ㍉/週) があり、外板板厚計測による建造当時の外板衰耗率 30% 超を確認し、また船体中央部 (機関室)

図9 船底外板 (補強前)

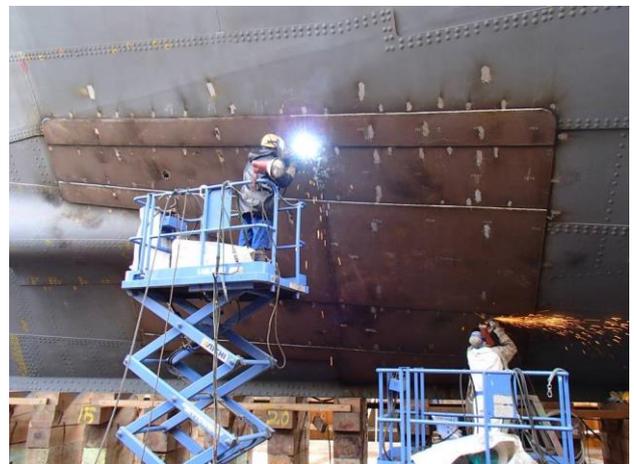
図10 船底外板 (当板補強後)

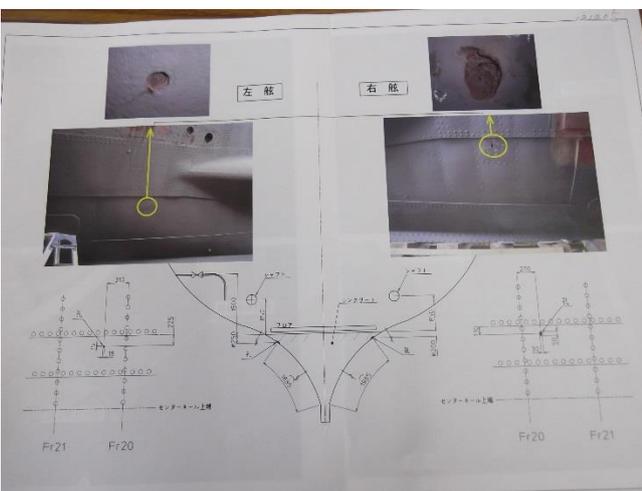
図11 船底外板の破孔部 (両舷)

- ⑦電食と思われる船底外板の破孔が数カ所見受けられたため、電食対策として船体外部に防食アルミ(10年仕様)60基を取付けました。
- ⑧「海の貴婦人」と称され富山県民・射水市民はもとより、国民に愛される現在85歳の帆船海王丸ですが、100歳になっても元気で美しい姿をお見せできるように、乗組員一丸となって整備を行い、輝かしい歴史と伝統を持つ海王丸を大切に保存・活用し、多くの人に船や海の魅力を伝えていきます。

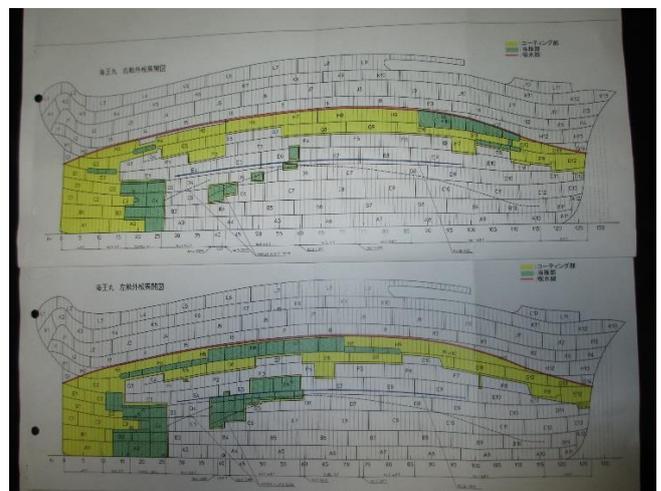
図12 外板展開図 (補修箇所・両舷)

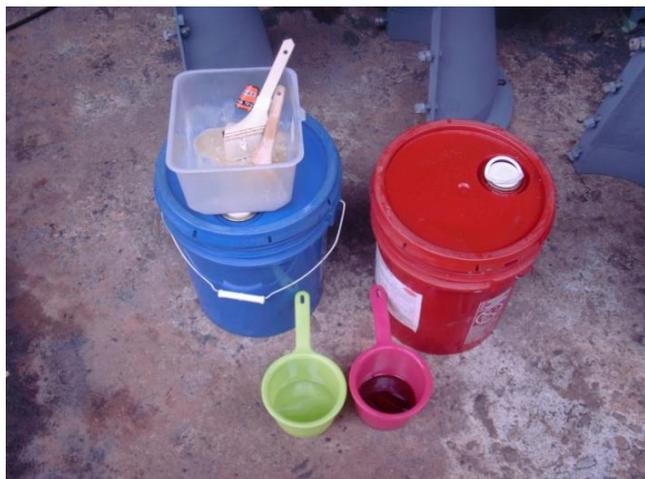
図13 ポリウレア溶液 (2種類)

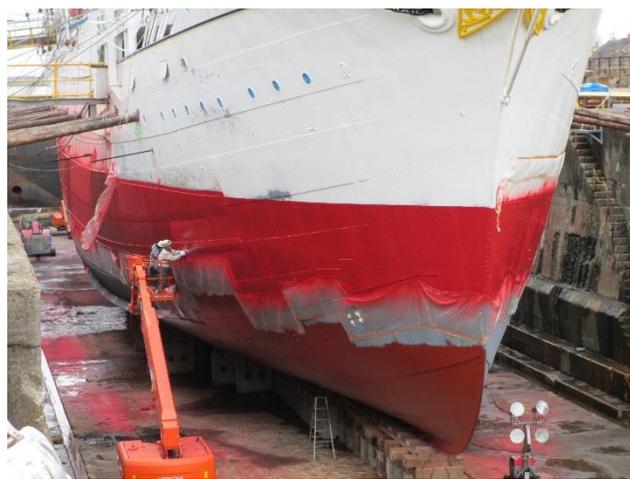
図14 ポリウレア樹脂の塗布作業
