東京電力福島原子力発電所
事故調査委員会

報告書

National Diet of Japan
Fukushima Nuclear Accident
Independent Investigation Commission

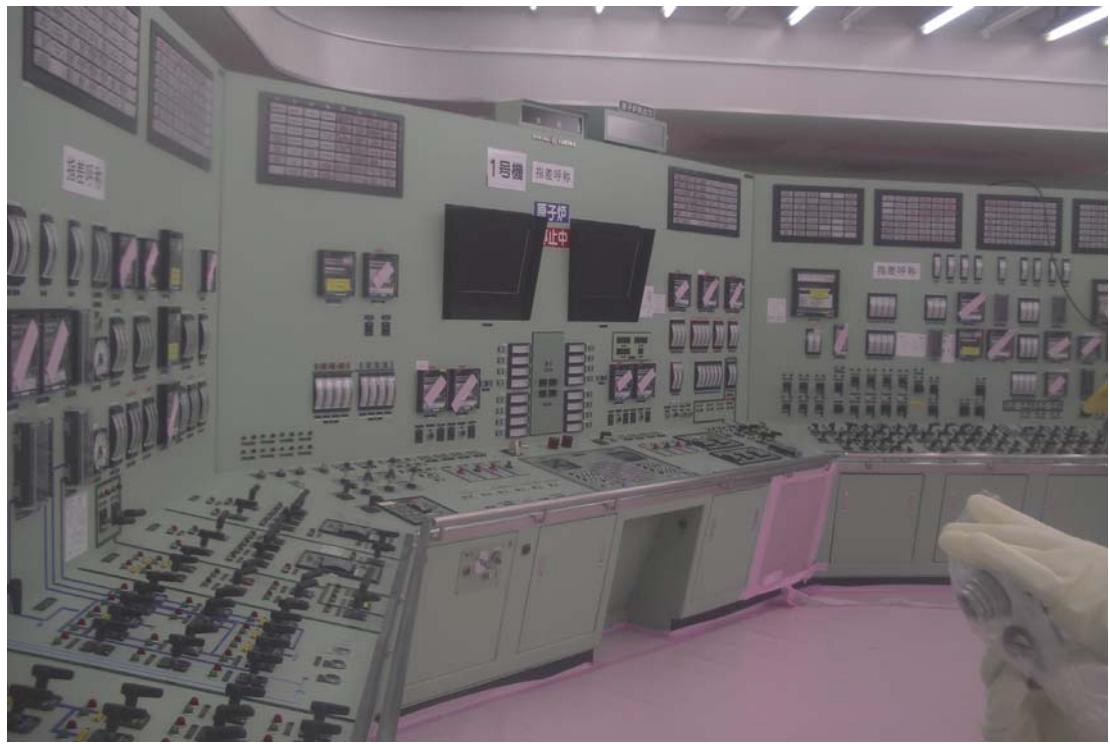
1、2号機中央制御室（1号機制御盤）

平成24（2012）年3月6日 福島第一原子力発電所現地調査時に撮影

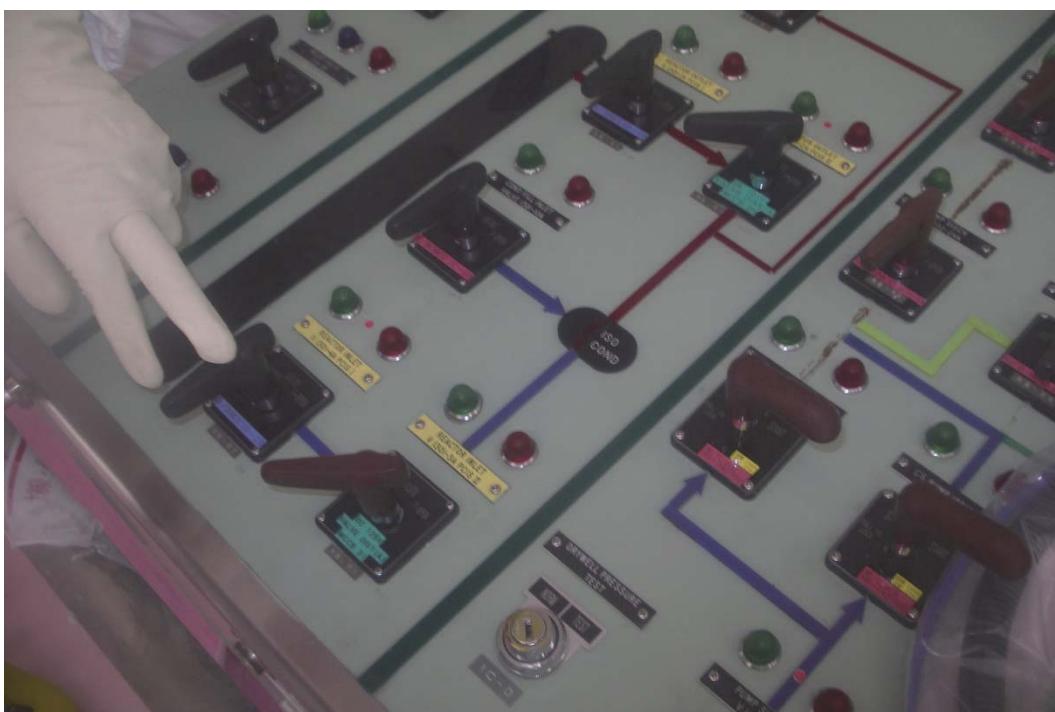
1号機のIC弁操作盤

- 5) 1号機のIC（A、B2系統）は、14時52分に自動起動したが、自動起動からわずか11分後、1号機の運転員はICを2系統とも手動で停止した。この手動停止に関して、東電は一貫して、「操作手順書で定める原子炉冷却材温度変化率55°C/hを順守できないと判断」したからと説明してきた。また政府事故調の報告書にも政府のIAEAへの報告書にもそのように記された。しかしICの手動停止に関わった複数の運転員から、原子炉圧力の降下が速いのでIC系配管や他の配管から冷却材が漏れていないかどうかを確認するためICを止めた、との説明を得た。運転員の説明は合理的で判断は適切であるのに対して、東電の説明は合理性を欠いていると考えられる。
- 6) 1号機の逃がし安全弁（SR弁）に関しては、事故時、必要なときにそれが実際に作動したことを裏づける弁開閉記録が存在しない（2、3号機には存在する）。さらに、2号機の場合は、中央制御室や現場でSR弁の作動音が頻繁に聞こえたが、1号機の運転員の中に1号機のSR弁の作動音を耳にした者は一人もいないことも分かった。以上から、実は1号機のSR弁は作動しなかったのではないかという疑いが生まれる。もしそうであれば、1号機では地震動による小規模のLOCAが起きていた可能性がある。

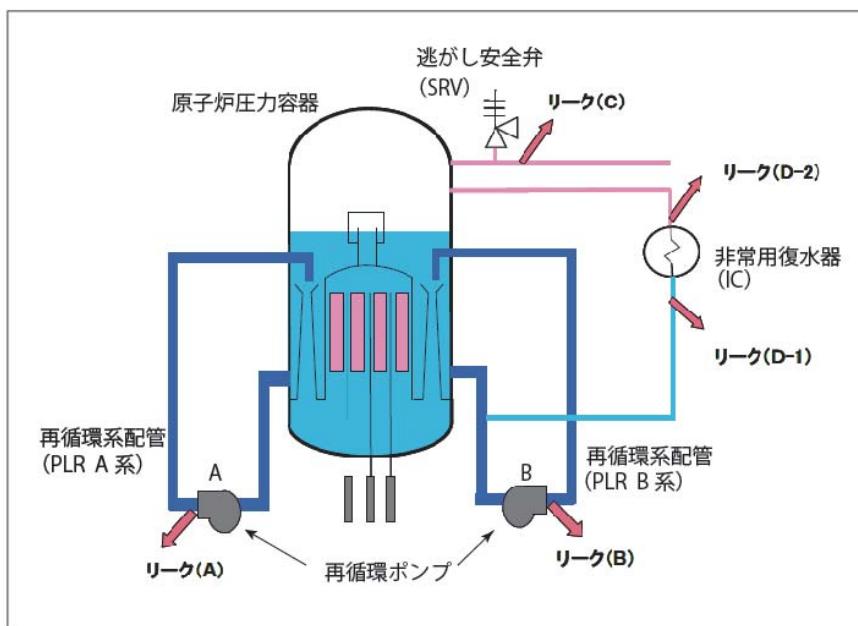
図2.2.2-1 1号機FTA 配管リーク箇所

「図2.2.2-1」は、そのFTA（「表2.2.2-1」参照）において想定されたリーク箇所（蒸気相または液相としての冷却材漏えい箇所）を示している。ICのドレン管（D-1）、蒸気管（D-2）、ICのドレン管接続側のB系再循環系配管（B）、非接続側のA系再循環系配管（A）、並びに主蒸気管（C）の計8カ所である¹⁴¹。

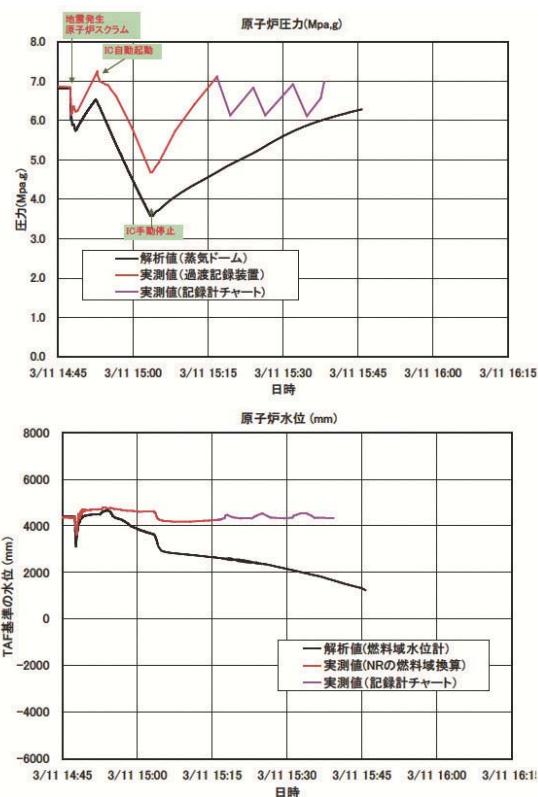
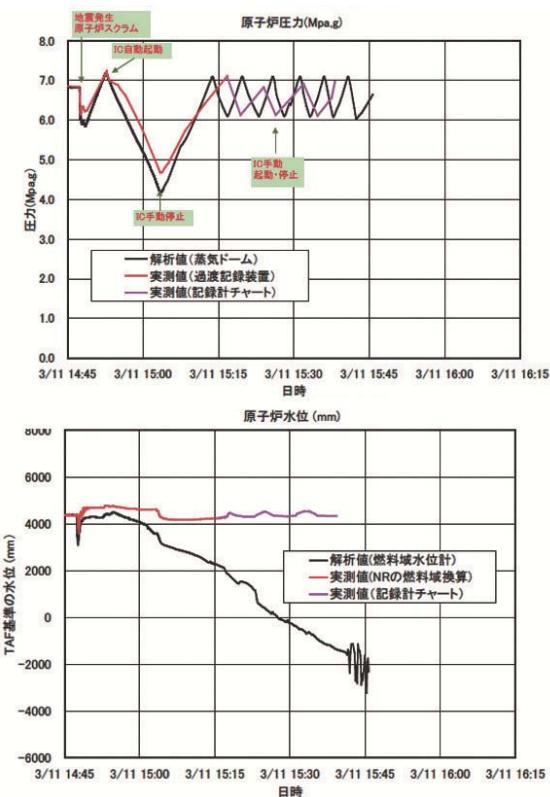
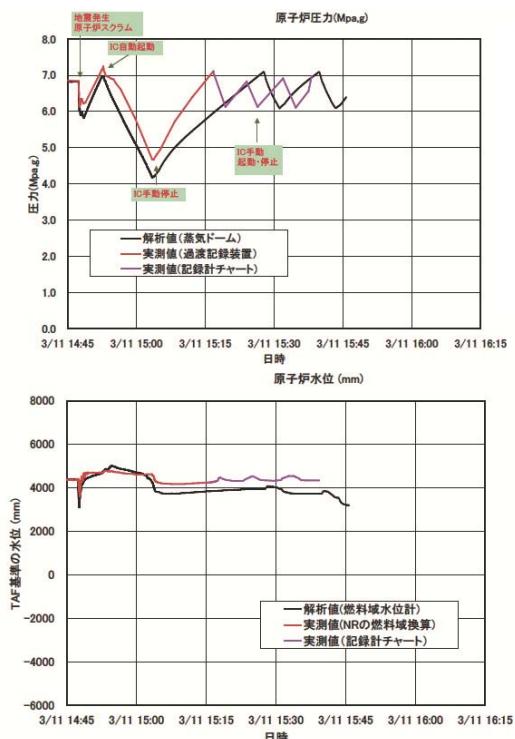
これらのケースでは漏えい面積が3cm²と、かなり大きな配管破損が仮定されているので、解析による原子炉水位は急速に降下していて、測定された実際の水位から大きく乖離している。このことから、地震直後に、IC配管（ドレン管）、再循環系配管（IC非接続側）、あるいは主蒸気管に、そのような大きな破損は生じなかつたと言える（本報告書では取り上げないが、他のケースについても同様のことがいえる）。

図2.2.2-2 ICドレン管に3cm²の漏えいがある場合（ケースD-1）

図2.2.2-3 再循環系配管に3cm²の漏えいがある場合（ケースA-3）

図2.2.2-4 主蒸気管に3cm²の漏えいがある場合（ケースC-3）

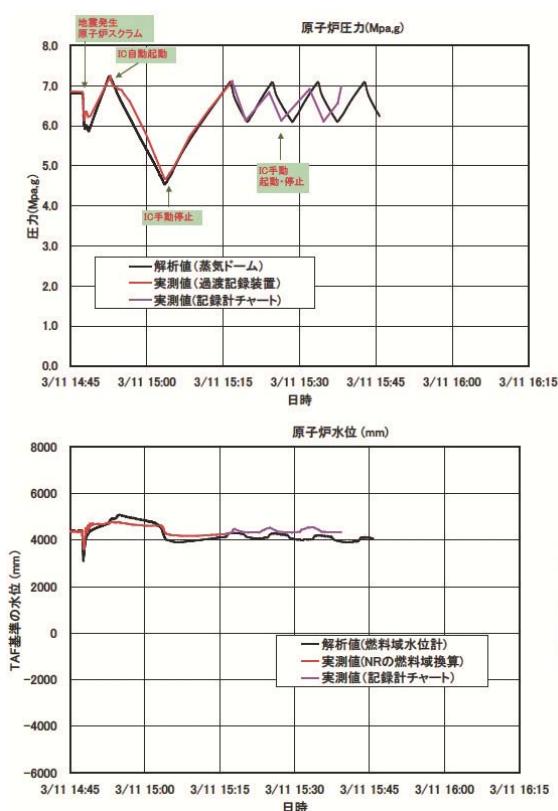
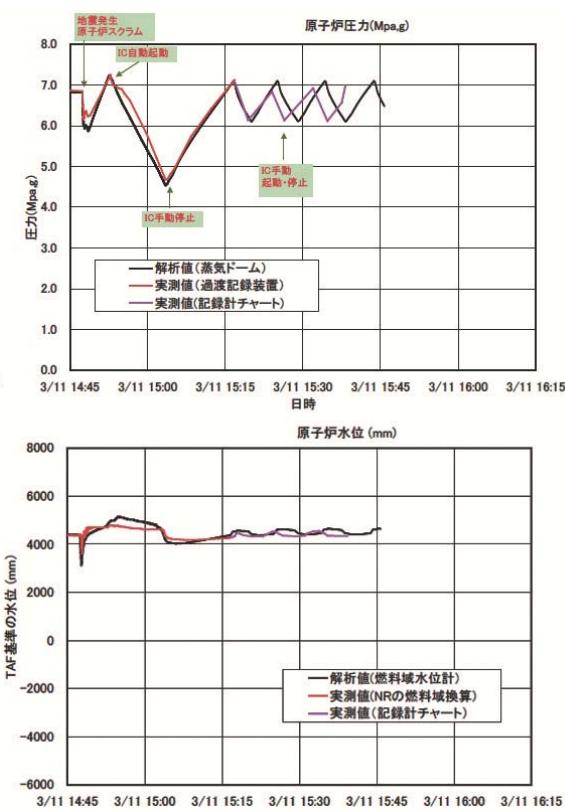
一方、漏えい面積が 0.3cm^2 と非常に小さいにもかかわらず、ケースA-2の場合、1秒間当たりの冷却材喪失量は約2000ccになることが解析で分かっている。1時間で7.2t、10時間では72tにもなる。10時間以内に燃料損傷が起きても不思議ではない大量冷却材喪失である¹⁴³。

図2.2.2-5 再循環系配管に 0.3cm^2 の漏えいがある場合（ケースA-2）

図2.2.2-6 主蒸気管に 0.3cm^2 の漏えいがある場合（ケースC-2）

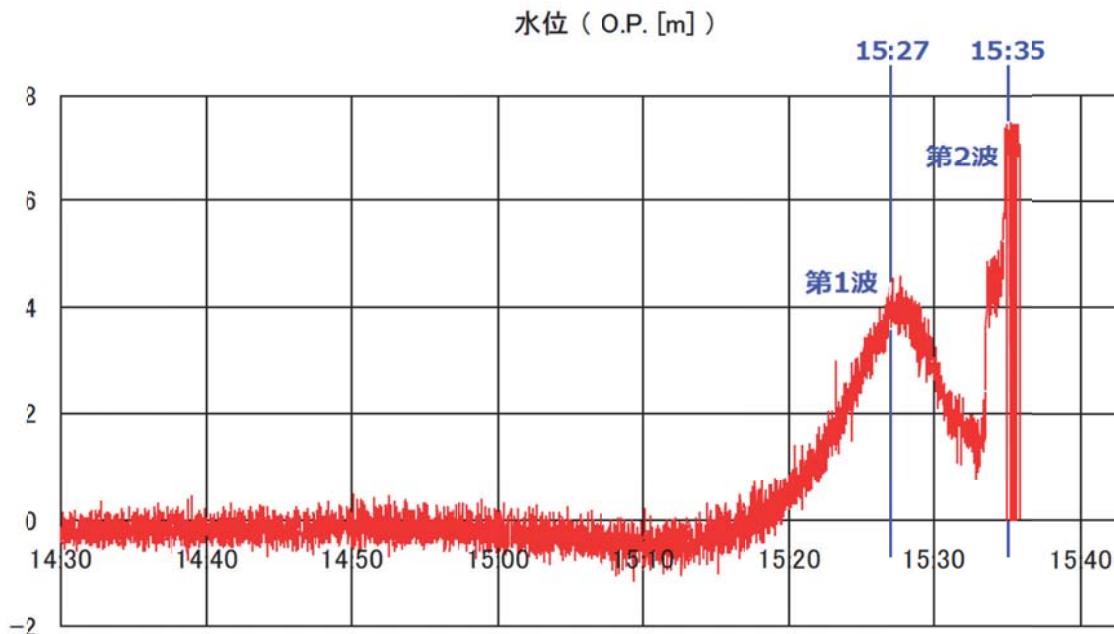
図2.2.3-1 福島第一原発沖合1.5kmの波高計による津波実測波形¹⁴⁹

全ての報告書が記載している第1波が15時27分ごろ、第2波が15時35分ごろという津波到達時刻は、東電の報告に従つたものであるが、東電の報告の根拠は沖合1.5km地点に設置された波高計の記録上の第1波、第2波の時刻である¹⁴⁷。これは沖合1.5km地点の到達時刻であり福島第一原発への到達時刻ではあり得ない¹⁴⁸。

福島第一原発を襲った津波の唯一の実測値である波高計のデータを見ると、第1波は波高4m程度であり、その後大幅に波高の高い第2波が襲来したことが分かる。波高計の測定限界は±7.5mとされており、第2波の波高は不明である。

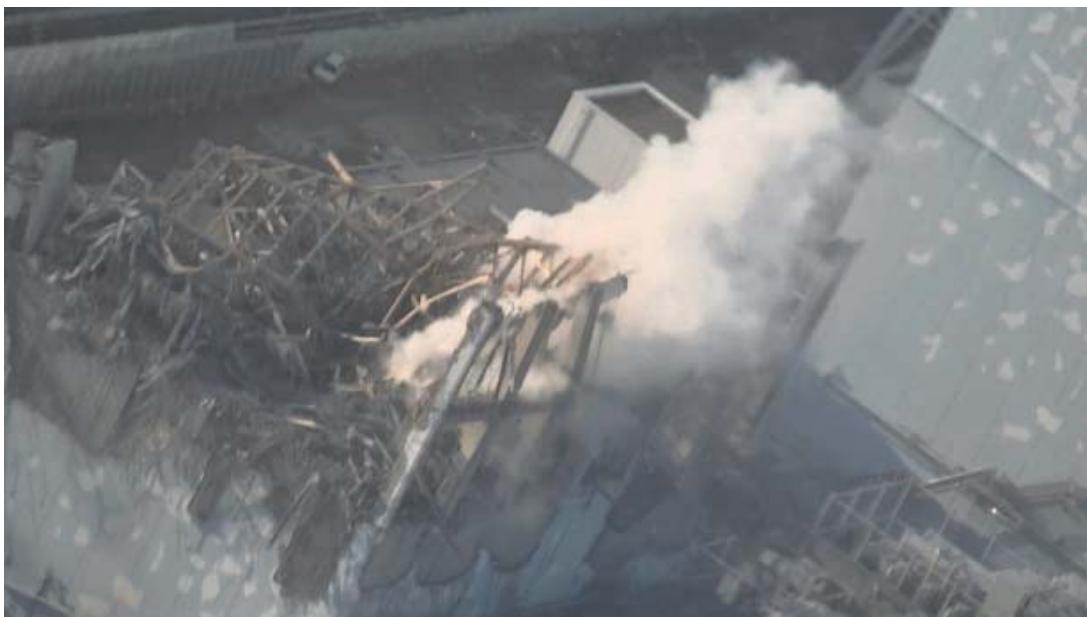
では、プールから白煙として水蒸気が（断続的に）立ち上るだけの多量の熱量はどこから来たのであろうか。白煙は水素爆発の直後のみならず、翌日や翌々日に大きく発生している。したがって、プール内で破損した燃料による一時的な大きな発熱が生じた原因を検討する必要がある。

写真2.2.4-1¹⁸² (水素爆発後、白煙を上げる3号機)
