H-IIA ロケット 打上げ再開初号機の成功

Successful Return to Flight of the H-IIA Launch Vehicle

平成15年11月の6号機打上げ失敗以来、H-IIAロケットの打上げを中断していたが、この事故を教訓に直接事故原因への対策とともにロケット全体の再点検による信頼性向上改善対策を施し打上げ再開に臨み、平成17年2月26日に打上げ成功させた。本報告では、その打上げ再開に向けた活動内容とその成果を紹介する。

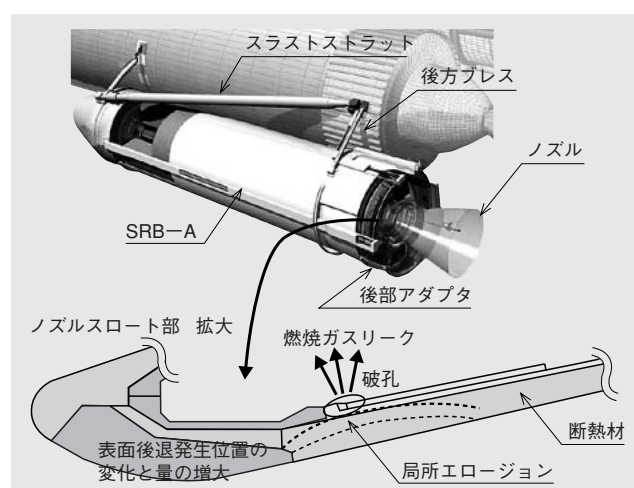
原因調査の結果、“右側のSRB-Aのノズル部内面断熱材が局所エロージョンにより浸食され破孔し、燃焼ガスが吹き出したことにより分離機能を損傷させ分離に失敗した”ことが判明した。発生事象の概略は以下のとおり(図3)。

- ① ノズル部の断熱材(CFRP)が局所エロージョンにより破孔
- ② 断熱材の破孔により燃焼ガスが漏洩
- ③ SRB-Aを分離するための導爆線が加熱され機能を喪失
- ④ このため分離信号が発出されたが、右側のSRB-Aの分離に失敗

図3 6号機で発生した事象 6号機事故原因となったSRB-Aノズル部破孔の状況を示す。

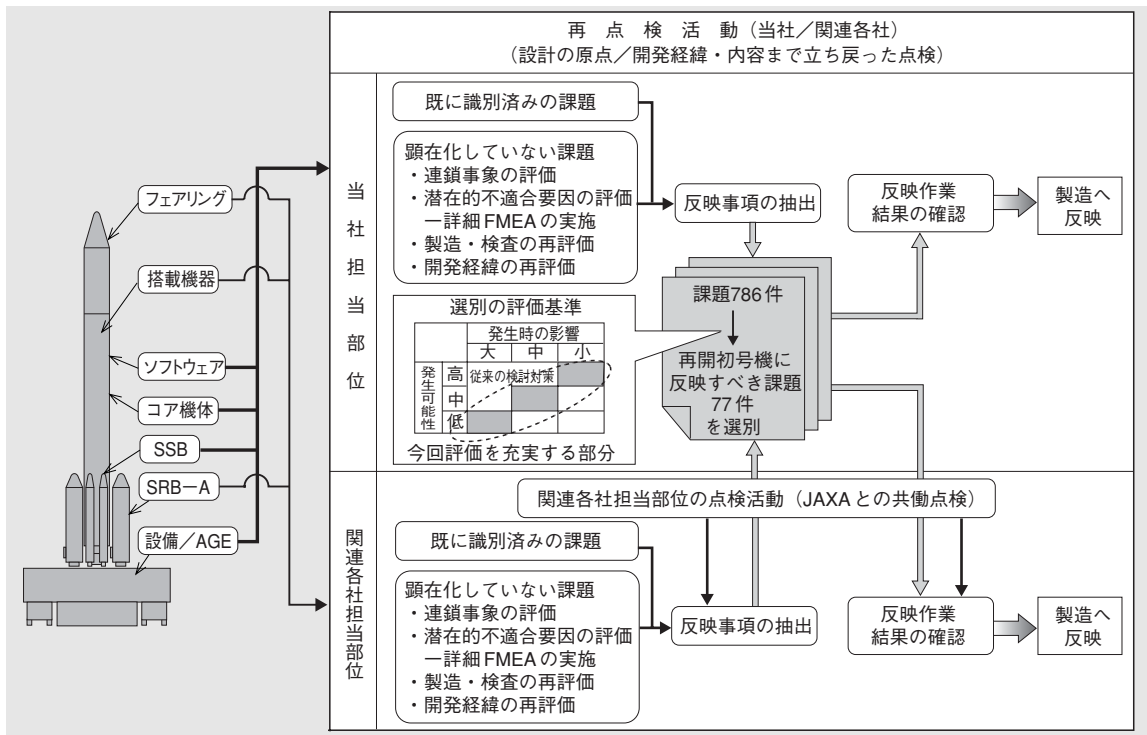
図5 H-II A ロケット再点検活動 当社及び関連各社における再点検活動内容のフロー。

影響度に基づくリスク評価を行い“打上げ再開に向けて対処を検討すべき課題”を明確にした(図5)。

上記の課題抽出アプローチにより抽出された課題総数は786件に上り、これらのうち打上げ再開初号機に反映すべき課題として選別されたものは77件であった。

- エンジンからの高温ガス漏洩対策 (電線・導爆線への保護対策, 艙装ルート変更)
- SRB-Aからの高温ガス漏洩対策 (飛行安全関連機器の搭載位置変更, 導爆線艙装ルート変更)
- 飛行安全系搭載機器の艙装改善 (飛行安全系セーフ・アーム装置 (SAD) の冗長化対策, 飛行安全関連冗長系統コネクタ分割対策, 等)
- 技術テレメータ取得強化
