主要災害調査 第16号

1979年 御岳山噴火による災害  
現 地 調 査 報 告

科学技術庁  
国立防災科学技術センター

# 1979年御岳山噴火による災害 現地調査報告

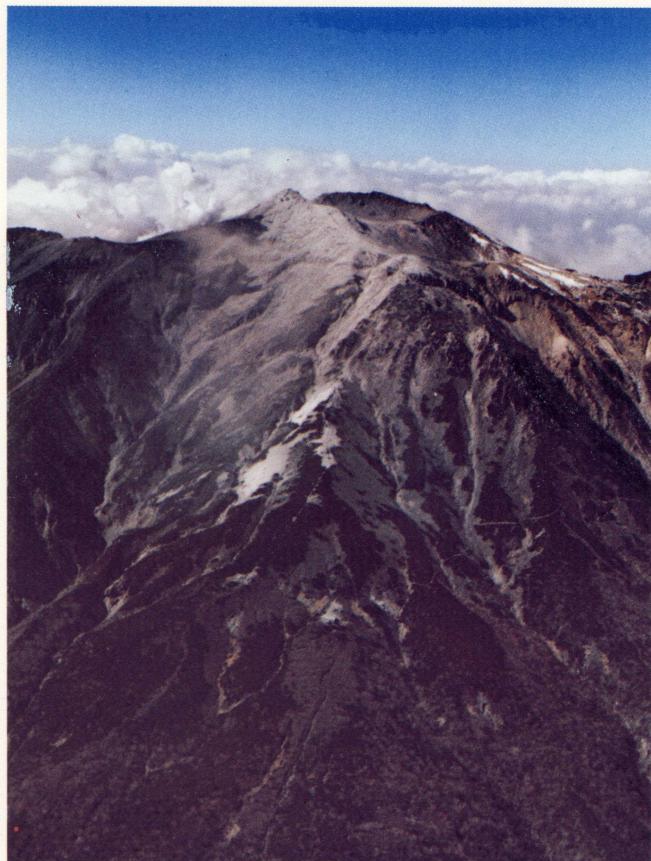
写真 4

剣ヶ峰より東北東方面及び  
東方、白川上流域の降灰状  
況 11／6

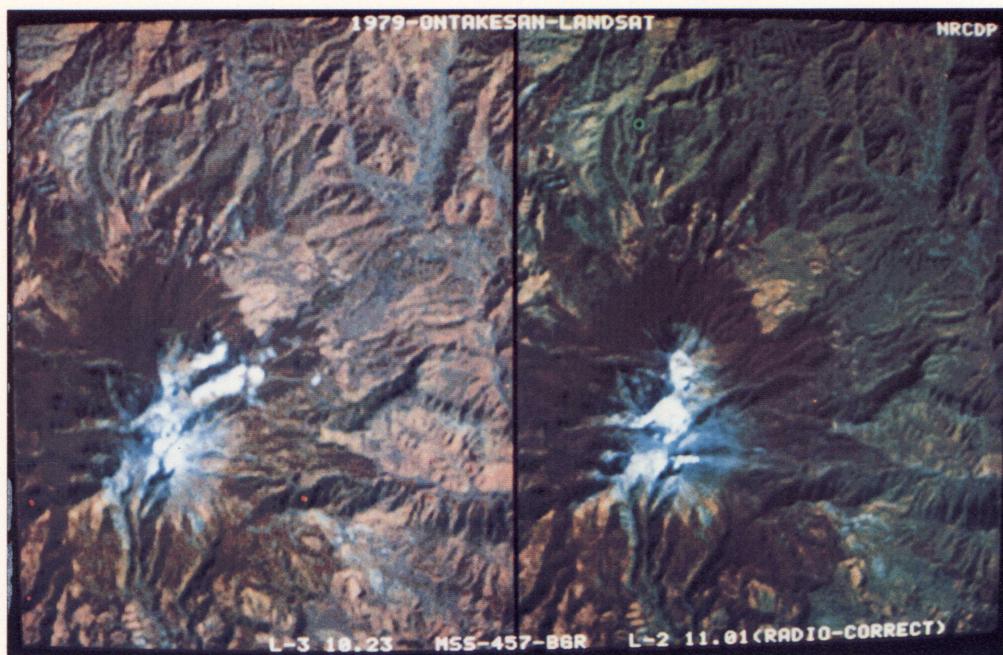
写真 20

山頂部の白い部分は雲と雪であるが、右画像では山頂南部にさらに噴煙が見受けられ、また山頂東南部には堆積した火山灰による濃い青緑色を呈した部分が認められる。これは、火山灰などの無機物の分光反射特性が4,5バンドで明るく、7バンドで暗いという一般的な性質から説明される。

一方、とくに北東方向の平地において、赤い色調の減少と共に青緑の色調の増加が目立つということは、降灰域の抽出の可能性を示唆する傾向といえよう。

御岳山周辺の噴火前後のラ  
ンドサット映像  
左：10／23 (LANDSAT-3)  
右：11／1 ( " -2)

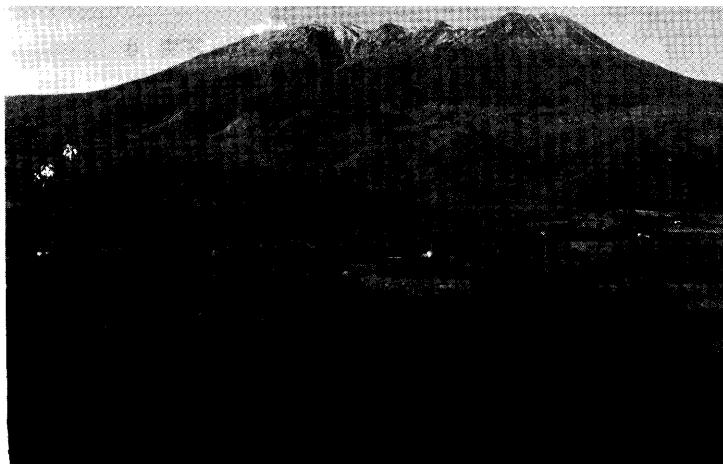
**写真 5**

恩田原高原と御岳山

降灰が最も激しかった恩田原高原も、11月4.5日の降雨で降灰も大部分が洗い流されていた。

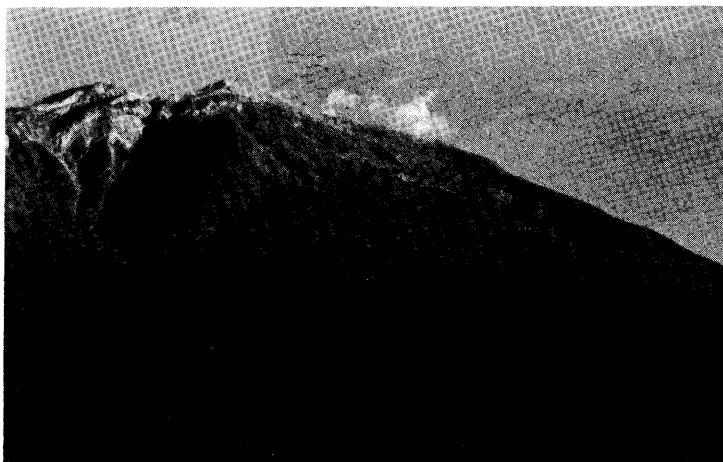
**写真 6**

御岳山の白色噴煙

11月7日早朝、御岳山は白色噴煙のみとなり、頂上付近には積雪がみえた。

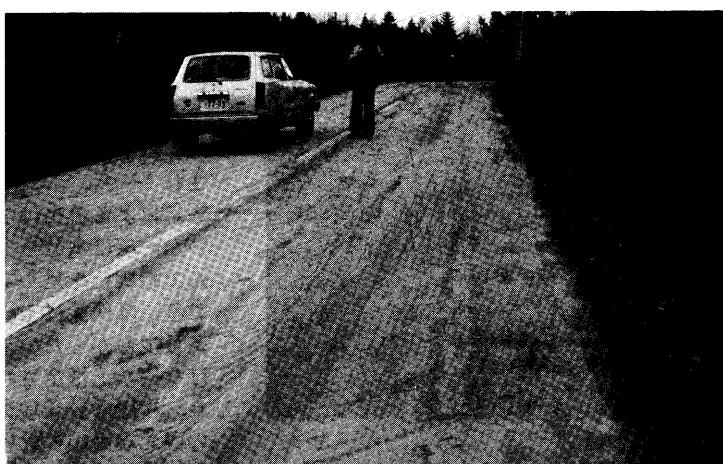
**写真 7**

恩田原高原分譲地道路  
路上の残留降灰

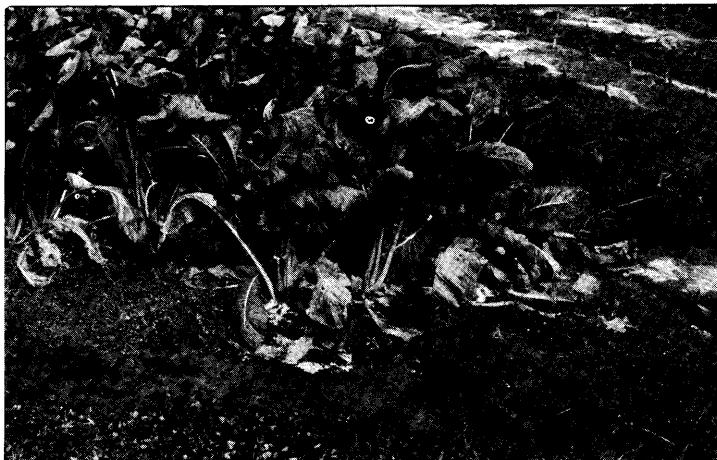
写真 14

野沢菜畠の残留降灰  
葉面には灰の付着は  
ほとんどみられない  
が、株の中には見ら  
れた 開田村床並

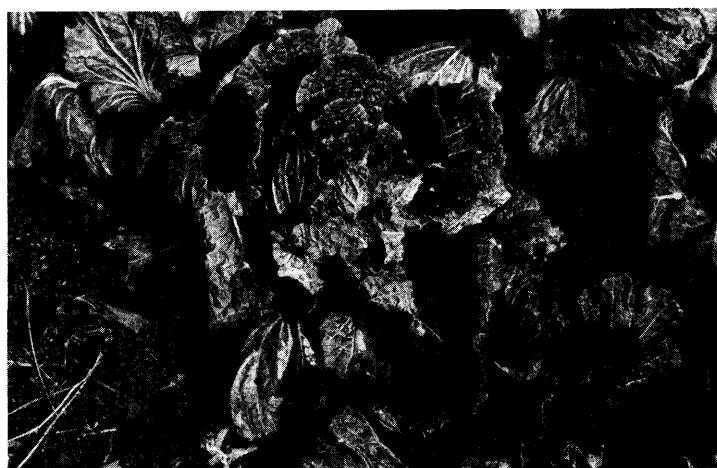
写真 15

白菜畠の残留降灰  
葉面の凸凹のために  
灰の付着が残ってい  
る 開田村柳又

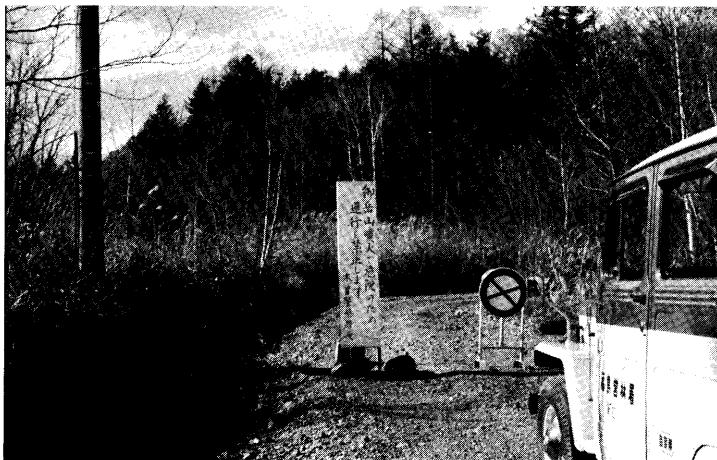
写真 17

入山禁止措置がとられた林道の通行禁止

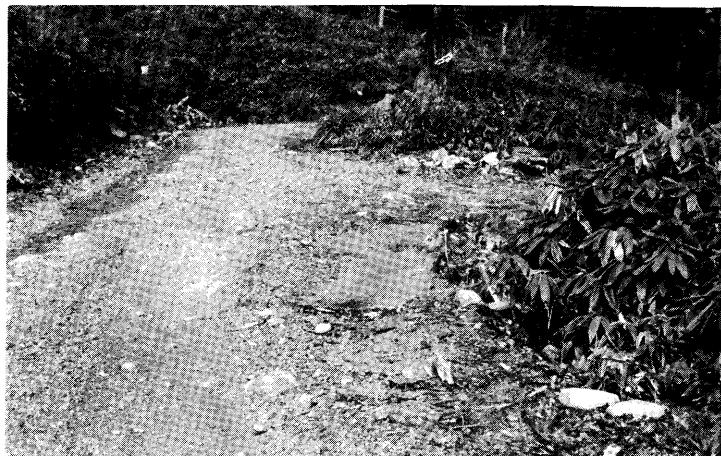
写真 18

鹿の瀬川上流林道の  
残留降灰の状況  
降雨によって流出し  
た降灰が林道路肩部  
に堆積してみえるが  
その厚さは僅か2～  
3 mmであった 11／7

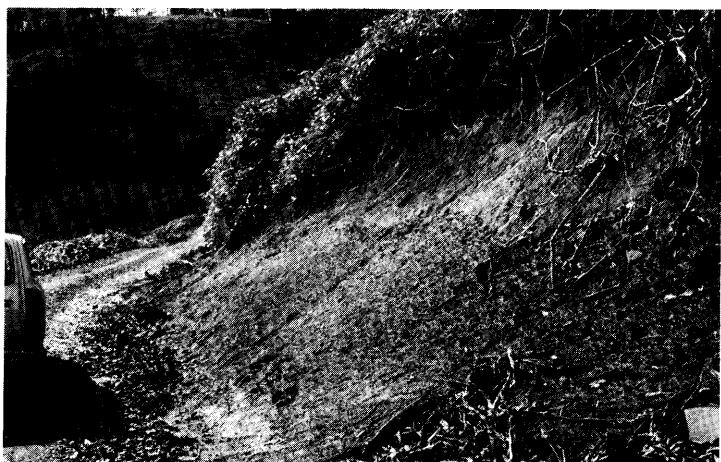
写真 19

同上林道切土斜面に  
流出付着した降灰  
厚さは上と同様であ  
る
