1994年2月22日の低気圧による北日本の強風災害について

ON THE WIND DISASTERS IN NORTHERN JAPAN CAUSED BY AN EXTRATROPICAL CYCLONE ON FEBRUARY, 1994

Synopsis

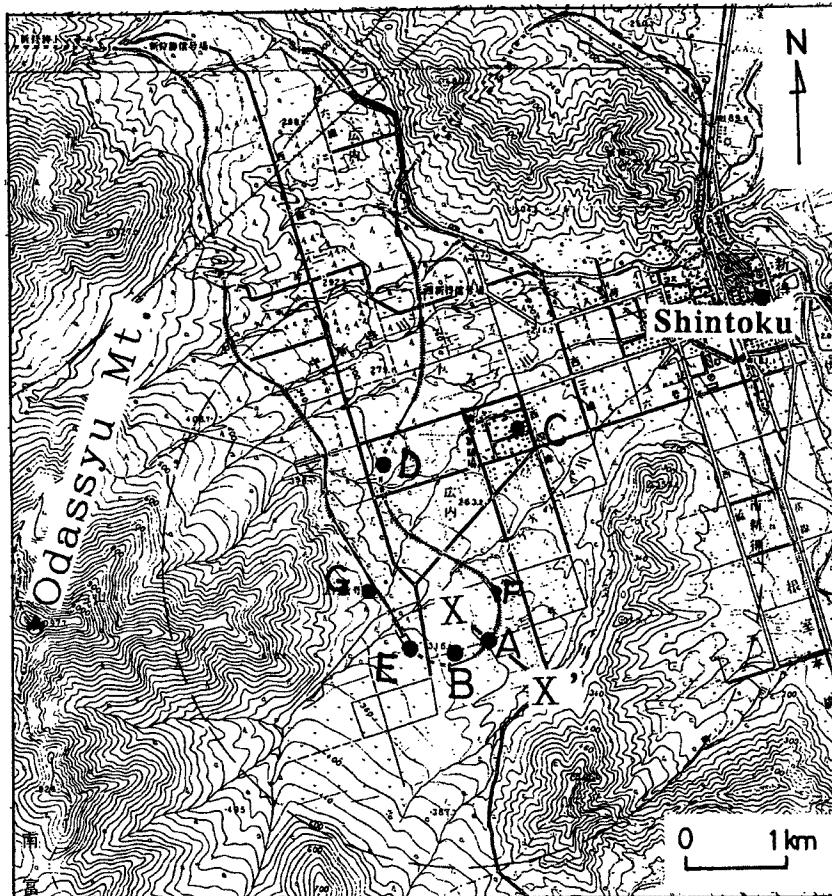
Fig. 3. Topography around the site of accident of JR Nemuro line. The A represents the site of accident. B the cup anemometer of JR, C the Shintoku Tikusan Shiken-jyo. D the Hirouchi tunnel 1, E the Hirouchi tunnel 2, F the Hirouchi bridge, and G the Hirouchi signal station.

2月22日17時45分頃、釧路発札幌行きの上り特急「おおぞら10号」(7両編成、乗客342名)が新得町広内付近を走行中、先頭3両が脱線した。列車の編成は先頭から、キハ183-502、キハ184-11、キハ182-33、キハ182-23、キロ182-7、キハ182-7、キハ183-1557であった。この事故で運転士と乗客あわせて6名が軽傷を負った。事故発生現場付近の地形図をFig. 3に示す。新得町は帶広市の北西約40kmのところにある。東には十勝平野が広がっているが、西は日高山脈が迫っている。事故現場は、日高山脈の一部をなすオダッッシュ山(標高1097.7m)から東に延びる山稜の山麓、標高約300mの地点にある。山頂からの水平距離は約4.5kmである。現場の北東側は新得町の中心部に向けて開けており、また南東には標高545.0mの山があり、北北東に稜線が延びている。17時37分に定刻より約4分遅れて新得駅を発車した列車は、広内第1トンネル(Fig. 3のD地点)を抜けて南進し、広内陸橋(図中F地点)を通過後約400mの地点(図中A地点)で脱線した(17時45分頃)。この地点で線路は列車の進行方向(南西方向)に向かって半径500mで右にカーブをしており、12/1000の上り勾配である。運転士の談話によれば「広内第1トンネルを抜けたところから強い風を受けたので60km/hに減速した。鉄橋を渡り切った時点で

事故現場のトマム寄り約 100 m の地点 (Fig. 3 の B) には 3 台の風速計が設置しており、広内信号所 (図中 G) で自記記録をとっている。この風速が 20 m/s 以上の場合には JR 北海道釧路支社の集中列車制御 (CTC) 指令室へ自動的にデータを送信する事になっており、また 30 m/s 以上では列車の運行を中止するよう定められていた。しかし事故当時はこのシステムは作動していなかった。そのため減速の指示等は出されていなかった。また、事故発生の少し前には下りの列車がこの場所を、強風を感じたものの、問題なく通過している。

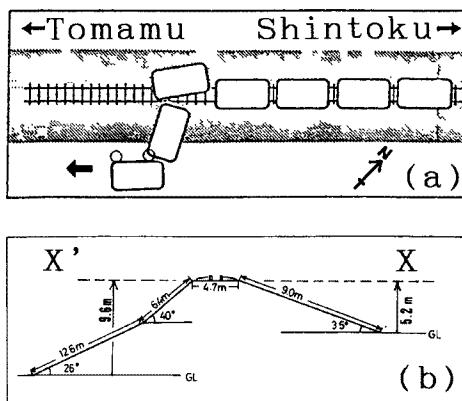
Fig. 4. The situation of the accident of JR Nemuro line (a), and the cross section of the bank along X-X' in Fig. 3.

右横と下からの強い風で列車が浮き上がったようになった。」とのことである。脱線現場の状況を Fig. 4 (a) に示す。図の左側が列車の進行方向である。先頭車両は進行方向左側の土手を滑り落ちて横転し、2両目は 90° 左を向いて土手を滑り落ちかけて止まり、3両目は右に傾斜した。Fig. 4 (b) には、Fig. 3 中に X-X' で示した断面での軌道の断面図を示す。この土手は左右で高さが異なっているが、当日は列車進行方向右側から風が吹いており、軌道面は平地より約 5.2 m 高くなっている。また軌道面は水平に対して 5.5° のカントを持って傾いている。事故当時は、レール付近に約 0.6 m の積雪があり、天気は吹雪であったと報告されている。

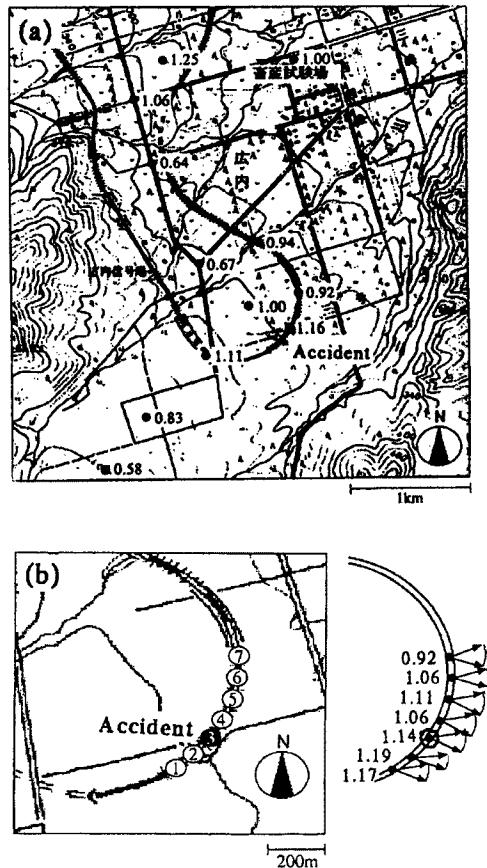
Fig. 9. The strength of surface wind obtained by wind tunnel experiment.

計付近における風速に対する比で示す。Fig. 9 (b) には、事故現場付近を特に詳細に測定した結果を示す。矢印は風向変動の範囲である。事故現場付近で風速が最も大きいのは (b) 図の②地点で畜産試験場の 1.19 倍であるが、事故現場では 1.14 で、風向は西南西から西北西の範囲である。

畜産試験場の事故時前後の風速は 21.4 m/s であるが、これに風洞実験で得られた畜産試験場と事故現場の風速比 1.14 を乗じると、事故現場付近 (b 図の③) では 10 分平均で約 24.4 m/s の風が吹いたと推定される。この地点の突風率が畜産試験場と同じだとして畜産試験場における平均突風率 1.4 を用いれば、事故現場付近では最大瞬間風速は 34 m/s で、風向は進行方向直角から前方に 30 ~ 40° であったと推定される。この風速は列車の運行を停止させる基準となる風速 (30 m/s) 以上であったことは明らかであるが、この場合運転士はこれを知る事が出来なかつた。しかし、この風速で脱線転覆に至るかどうかは、これだけでは判断できない。そこで、実際に列車に作用する風力について次の風洞実験が行われた。

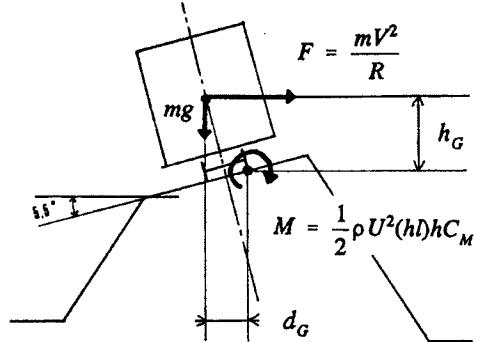
Fig. 10. Various forces acting on the train.

速度 V で進行中の列車が、進行方向真横から角度 β だけ前方から風速 W の風を受けた時を考える。列車が脱線転覆する危険が生じるのは風上側の車輪にかかる力が零となったとき、すなわち風下側車輪がレールと接する点を中心とした軸に働くモーメントが正になったときだと考えられる (Fig. 10 参照)。このような状態となる危険風速 W_c を今回の列車について風洞実験で求める試みが松本を中心として土木工学教室の 1.0 × 0.7 m の吹き出し型風洞で行われた。

列車脱線の条件は、Fig. 10 における転倒モーメントと遠心力モーメントの和が重量のモーメントよりも大きくなる事であるから、

この結果によれば、列車が高速で走っていると 40 ton もある車両でも予想外に低い風速で危険状態が生じる。風が線路直角方向から 30° ほど前方から吹いている場合、列車が静止していれば 48 m/s の風速まで危険な状態は生じないので、50 km/h で走っていると自然風の風向 β_w が 29.1° でも相対風の風向 (β) は 45° となり、自然風速 (W) が 35.9 m/s で相対風速 (U) は 44.3 m/s の危険風速に達する結果となる。

すなわち、新得駅を何の警告も受けずに発車した列車は、現場を約 55 km/h、すなわち 15.3 m/s の速度で走行したため、当時の推定風速風向 (β_w : 30 ~ 40°, W : 34 m/s) でも危険状態に達した可能性があり、脱線しても不思議ではないと言わねばならない。この場合速度を半分にして通過しただけで安全であったとも考えられるだけに、警報システムの正確さが要求されるのではないだろうか。また斜め前方からの風の方が危険であるという結果は、今後の列車の抑止において注意るべき問題であろう。少し前の下り列車が事故現場を無事に通過したのは、風が斜め後ろから吹く事になったためであると考えられる。

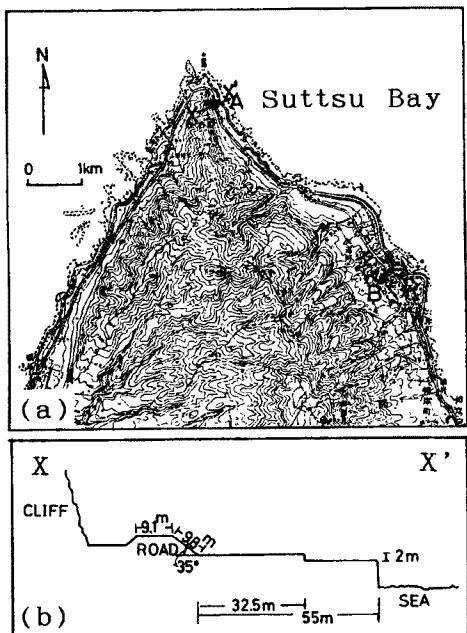
Fig. 11. Topography around the site of accident of Niseko Bus. The A represents the site of accident and B the Suttsu meteorological observatory.

2月22日13時45分頃、後志支庁寿都町の弁慶岬付近を走行中のニセコバス(株)の寿都発島牧村行きの路線大型バス(日野自動車製 K-RV 561 P、乗客乗員4名)が強風を受けて、道路の山側に転落した。この事故で、乗客2名が重傷、運転手が軽傷を負った。バスの大きさは、車長 11.97 m、車幅 2.47 m、車高 3.065 m で、空車重量は 10.09 ton である。Fig. 11 (a) に事故発生地点周辺の地形図を示す。また Fig. 11 (b) には Fig. 11 (a) に X-X' で示した地形断面を示す。道路は幅員 9.1 m の舗装道路で、約 6 m の高さの盛土の上にある。道路の西側は約 10 m 幅の荒地があり、その先は高さ 150 m の崖になっている。また、道路の東側は路肩から約 55 m にわたりほぼ平坦な荒地があり、その先は海になっている。事故発生時には路面は凍結していたと見られ、事故現場を弁慶岬に向けて北進していたバスが、路面を横滑りして山側(西側)路肩から道路外へ転落したものである。

寿都測候所は現場から4km程離れた丘の上にあるが、そこで観測データでは、風向は西北西ないし北西、風速は最大瞬間風速で20m/s程度であり、海側からの北ないし北東寄りの風を受けてバスが道路の西側に転落した現場の状況とは異なる。現場は弁慶岬の近くで、海からの風が強く吹きつける場所である。その意味では海上での風速に近い風が吹いていたと思われる。第6章に示した天気図より求めた海上風速は24m/sである。

という条件のときとなる。車両の抗力係数 C_s は車両の形を直方体と仮定して $C_s=1.4$ とする。現地調査で得られた証言では車両進行方向に対して30~45度の角度で風が当たったということなので、実際にはこの値とは異なるかもしれない。一方、摩擦係数 μ は路面及びタイヤの状態により大きく変化する。タイヤと路面の摩擦については、完全に凍結した路面とタイヤの進行方向の摩擦係数が0.1~0.2であることは知られているが、タイヤが横滑りする場合に関しては今回調べた限りでは見いだせなかった。ここでは、 $\mu=0.2$ としたら風速27m/sくらいで滑り出す事になる。この付近の天気図から推定した風速は24m/sであるが、弁慶岬の地形による増強を考えると、海から事故発生地点に吹きつける風が危険風速よりも大きかった可能性は充分にある。

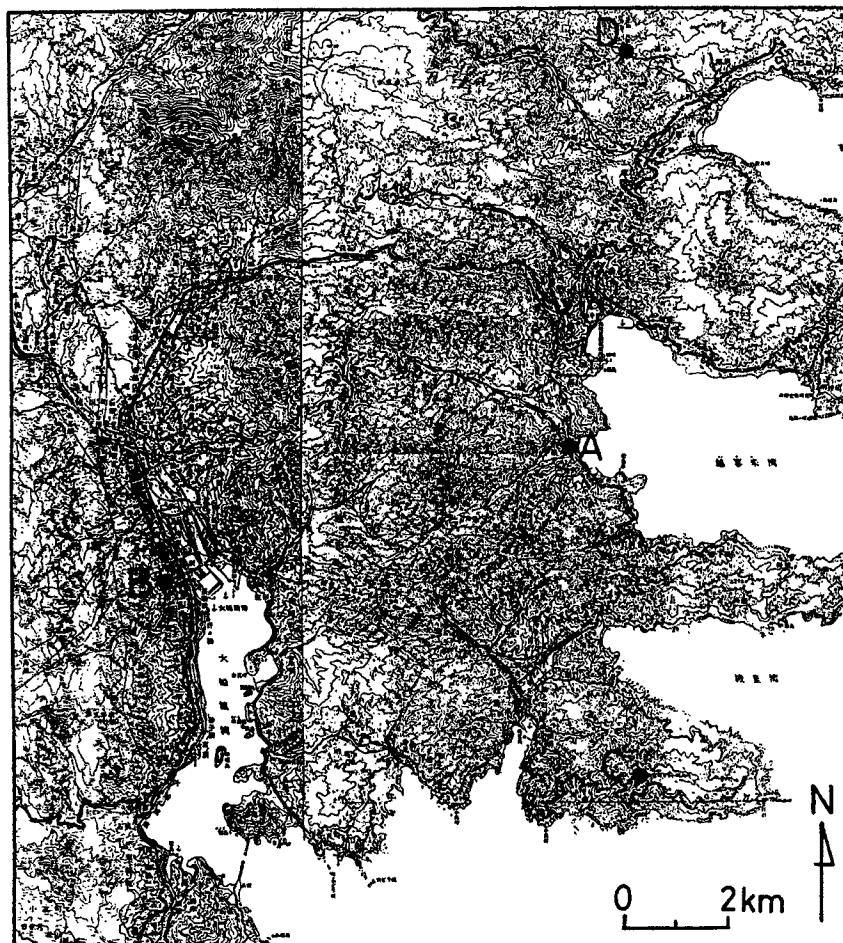
Fig. 14. Topography around the site of accident of Sanriku line. The A represents the site of accident, B the Oofunato observatory, C Ryori, and D Uchu Kenkyusyo.

2月22日15時22分頃、岩手県気仙郡三陸町越喜来字甫嶺の三陸鉄道南リアス線甫嶺駅の南約500m付近で盛駅発久慈行きの5223D列車(2両編成)が脱線し5名の乗客全員が軽傷を負った。列車の型式は2両ともキハ36である。Fig.14に、事故発生現場周辺の地形図を示す。図中Aで示した事故発生現場は、越喜来湾の一番奥まったところにあり、海に面した東側を除き三方向を標高約500mの山で囲まれている。事故現場は越喜来湾の中で、さらに小さな入江の奥になるような地形で、この入江の入口の南北は高さ150m程度の山がある。事故現場も含めて、甫嶺駅付近は甫嶺川、矢作川に沿って小さな平野が広がっている。線路の東側は約150mにわたって水田あるいは荒地となっており、その先は海である。Fig.15(a), (b)には事故現場付近の詳細図と(a)図のX-X'断面に沿う軌道の断面図を示す。この図は南から北を眺めた図である。築堤の法面は石で覆われている。列車は(a)図の左から右へ向かって進行していた。15時03分に盛駅を発車した列車の運転士は、「現場付近は強風のため時速28kmくらいで徐行していた。トンネルを抜けたときに猛烈な突風のため先頭車両から海側に傾いて転落した。」と述べている。

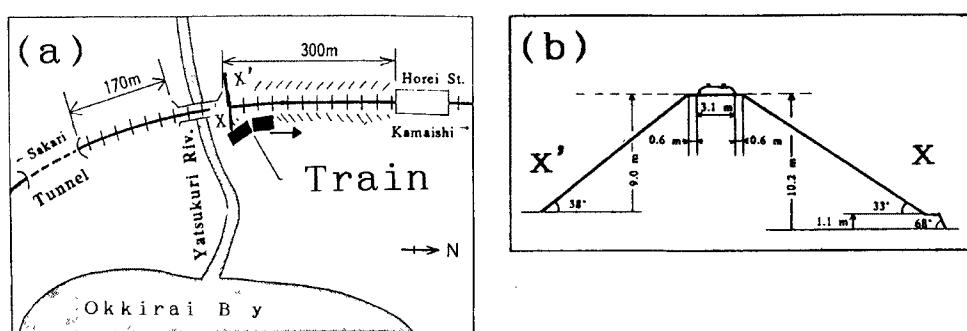
Fig. 15. The situation of the accident of Sanriku line (a), and the cross section of the bank along X-X' (b).

事故現場は矢作川の鉄橋を渡り終えたところである。

車両の諸要素がはっきりしないので被害から風速を推定することは出来ないが、東北地方の東海岸で予想外に風の強い場所がいくつか見られる。事故地点もその一つであると考えられ、矢作川の谷の走行と風向が一致したため風が強く、しかも山の切れ目から海に流れ出すような所の築堤の上という地形的にも風速が強化される可能性の大きいところである。しかも車両の重量も根室本線の場合ほど大きくないので危険風速は小さいと考えられる。従ってこの事故の場合も列車を抑止していたら良かったと思われる。Fig. 18には事故発生時刻における秋田レーダーと仙台レーダーのエコーを示す。事故現場付近に雨雲は見られないが、岩手県南部や宮城県では東西に伸びる雨雲が発生していることが特徴的である。地形と比べてみると、JR北上線、陸羽東線、仙山線が東西に奥羽山脈を横切る鞍部や銅越峠など標高の低い場所で雨雲が発生しているように見える。
