平成21年 仙台市泉区高森地区道路等陥没事故報告

Report of Sinking Accident at Takamori in Sendai City, 2009

平成21年9月15日に仙台市泉区高森地区の住宅地、およびこの住宅地から約230 m離れた市道において陥没事故が生じた。さらにその1ヶ月後の10月14日には道路陥没箇所から北東に約20 m離れた公園法面でも陥没が確認された。本報告は、この陥没事故について泉区高森地区道路等事故調査委員会でまとめられた原因調査および陥没のメカニズムについて概要を報告するものである。

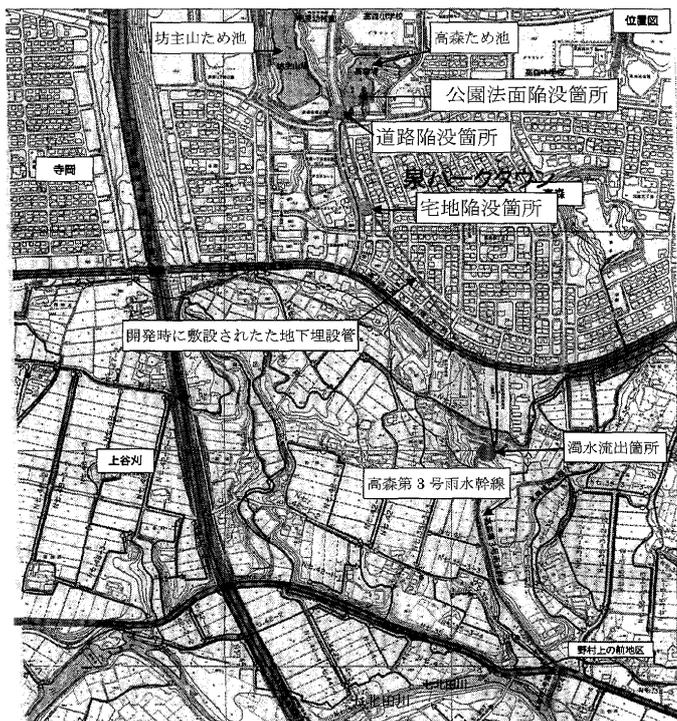
図-1 陥没箇所の概要

森ため池の水位が陥没の数日前から陥没の直前まで低下し、七北田川に相当量の濁水が流れ出した。このため、陥没とため池および地下埋設管(集水暗渠(無孔管))に何らかの因果関係があるとの想定のもとに原因究明調査が行われた。陥没事故の発生した地区の位置を図-1に示す。

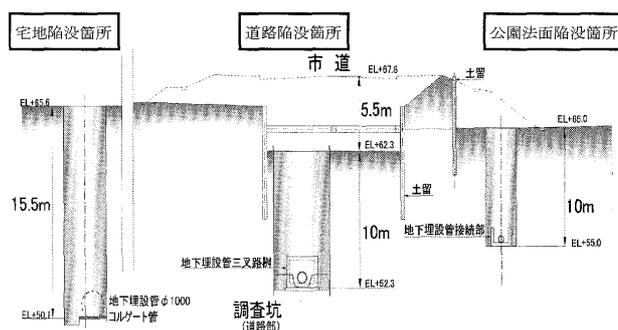
図-2 調査立孔と発見された地下埋設管等の深さ

陥没した宅地・道路・公園法面の3箇所において直径2.5~4.5 mの調査立孔を掘り、開発時に敷設された地下埋設管およびマス等の状況を確認した。調査立孔と発見された地下埋設管等の深さ関係について図-2に示す。

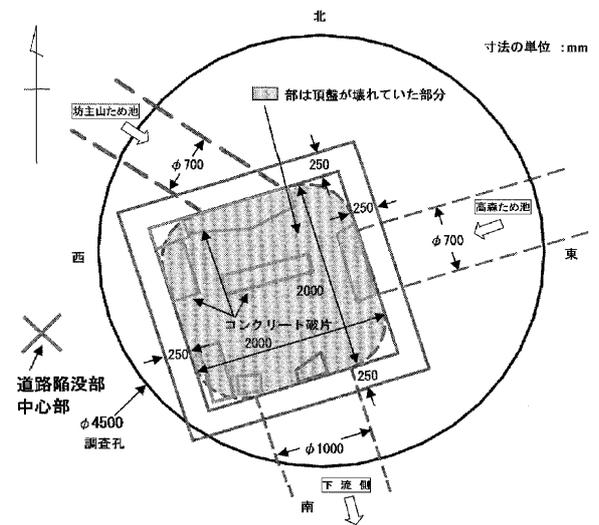
図一五 道路陥没箇所を確認した三叉路マスの破損

②道路陥没箇所 (口絵写真—35, 図—5) : 道路陥没箇所地下15mで, 3方向からの管が繋がれているマ

ス(三叉路マス)の頂盤(縦2.0m×横2.0m×厚さ0.25m)が破損した状態を確認した。無筋コンクリートの頂盤であった。なお、頂盤コンクリートの破断面の古さを調査したが、時期の特定は困難であった。

道路陥没：地下埋設管の接続マス（三叉路マス）の頂盤が破損していた。

- ① 道路陥没箇所の三叉路マス
- ② 底樋および樋管（延長約30 m、口径40 cm）および公園法面陥没箇所の地下埋設管接続部
- ③ 地下埋設管（①から下流側の集水暗渠（無孔管）および上流側の部分）

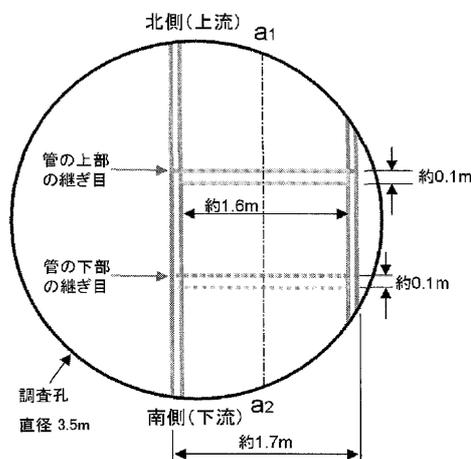
図一三 宅地陥没箇所を確認した地下埋設管の破損(1)

①宅地陥没箇所(口絵写真-34、図-3、図-4): 宅地陥没箇所地下15 mで、直径1 mの地下埋設管が1.6 mに亘って潰れてしかも上と下の2箇所管の継ぎ目

が約10 cm 開いていた状態を確認した。

宅地陥没：地下埋設管の継ぎ目が開いていた。

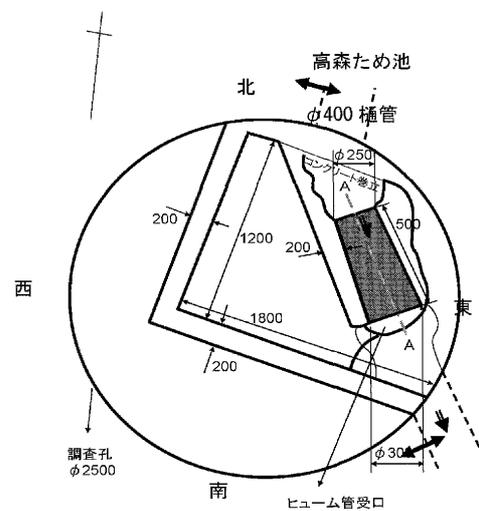
図一六 公園法面陥没箇所を確認した地下埋設管接続部分

③公園法面陥没箇所 (口絵写真—36, 図—6) : 公園法面陥没箇所地下10mで, 地下埋設管接続部の巻立てコンクリートの破損(無筋コンクリート, ペニア板が埋め込まれていた)が確認された(上底0.25m×下底0.3m×高さ0.5m)。なお、巻立てコンクリートの破断面の古さを調査したが、時期の特定は困難であった。

公園法面陥没：高森ため池の樋管と地下埋設管の接続部が破損していた。

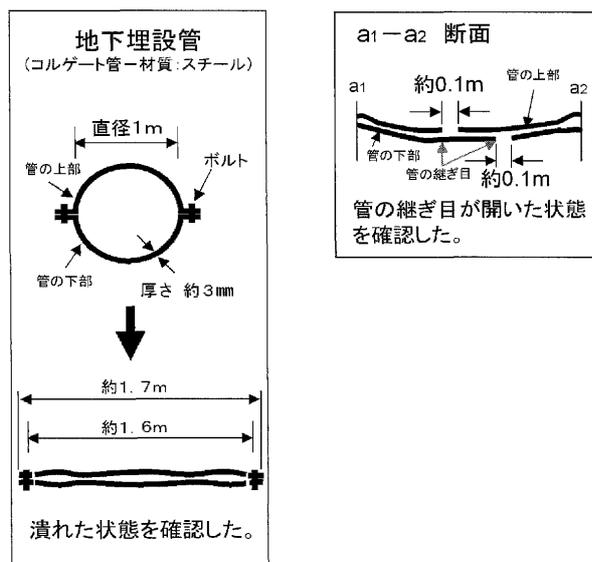
図一四 宅地陥没箇所を確認した地下埋設管の破損(2)

④地中の空隙が一定程度大きくなったところで、地盤の陥没が起きた。宅地陥没部の地下埋設管は、この時にほぼ完全につぶされたのではないかと考えられる。
