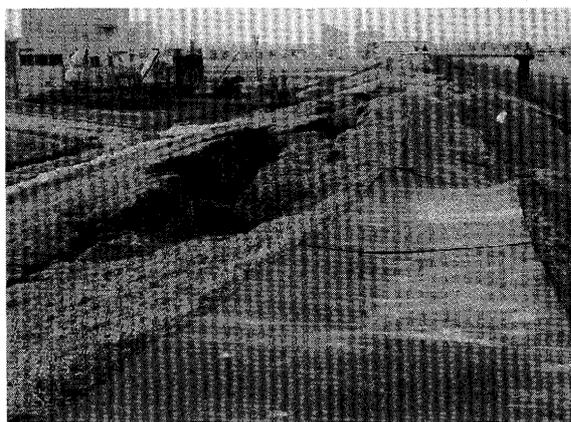
写真一 新江合川右岸堤防 (2.8~3.0 KP 付近) の被害

を超える大きなクラックがあった。表法面の護岸工が大きくはらみ出し、損傷部から砂がしみ出た跡が見られた。川表側では法尻付近で噴砂跡が見られたが、川裏側の堤体の顕著な側方移動は水田と堤体の間にある用水路までであった。

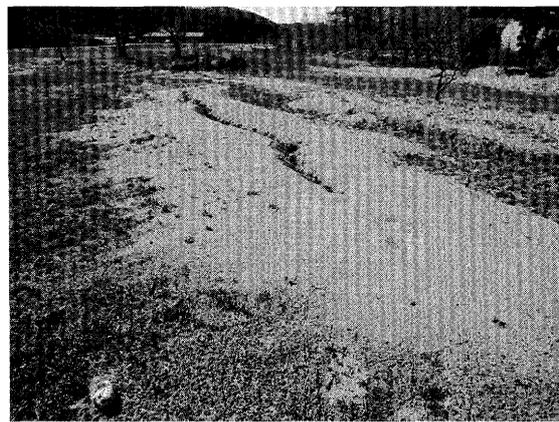
写真一2は江合川・旧北上川合流点付近(石巻市河南町北和淵, 西八反崎)に見られたクラックと液状化による噴砂跡である。ここは南側の和淵山と江合川堤防に挟まれた宅地と畑地である。開口幅20~30 cm, 長さ数mのクラックが江合川とほぼ平行(東西方向)に多数見られたが、住宅の大きな損傷は確認できなかった。この地域では過去の地震でも液状化がたびたび発生している。

写真二 堤内地の液状化による噴砂とクラック (石巻市河南町北和淵, 西八反崎)

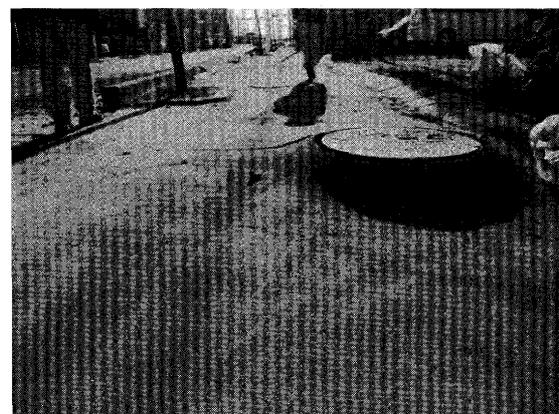
写真一3は石巻市水明北と水明南を東西に横切る道路と沿道宅地に見られたマンホールの浮上りである。マンホールの浮上量は30~50 cm程度である。また、車道のうねりも大きく、不同沈下が発生したと思われる。この地域は旧北上川屈曲部内側の堤内地であり、埋戻し土だけでなく、堆積地盤も液状化した可能性がある。

写真三 マンホールの浮上り (石巻市水明北, 水明南)

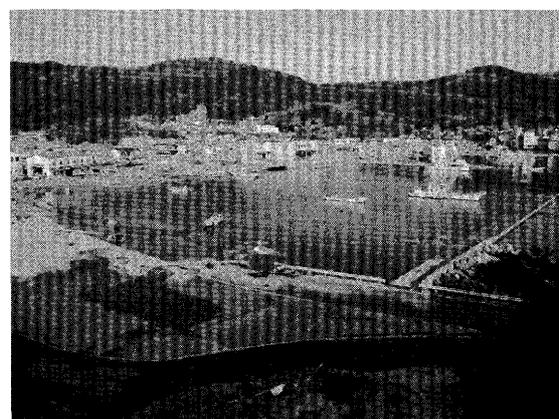
写真一4は鮎川港(石巻市鮎川浜)における沿岸部の地盤沈降の状況である。主として地殻変動によるものと思われる。鮎川港付近では約1 m沈下し、防波堤、臨港道路、物揚場等の港湾構造物が水浸していた。

写真四 鮎川港周辺の地盤沈下 (石巻市鮎川浜, 県道2号から望む)

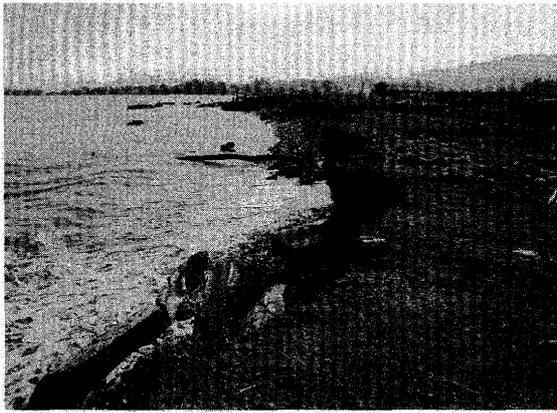
写真一5は御伊勢浜(気仙沼市波路上杉ノ下)における津波による被害状況である。お伊勢浜海水浴場の砂浜は流出し、ほとんどの海岸堤防が転倒・流出していたが、一部が岸から数十m先の海水面に確認された。付近の水路と水門施設は倒壊していた。破損した水路の一部と思われるコンクリート塊が岸から約80 m先に確認された。これらの位置関係から、海岸線の後退量は少なくとも80 m以上に及ぶと推定される。また、既報<sup>3)</sup>にあるとおり、この海岸の南側(気仙沼市本吉町野々下)では道路盛土・鉄道盛土と鉄道橋梁上部工の流出が見られた。

写真一5 御伊勢浜の海岸堤防損傷と砂浜流出

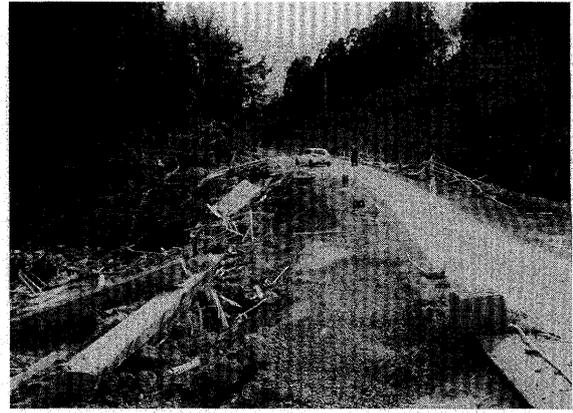
写真一8は県道41号の道路盛土の被災状況である。他の津波による道路盛土被災箇所でも、盛土法面および保護路肩が流出し、鉛直に路体が残存しているケースが多く確認された。低地中央部などでは、路体全体が流出

写真一8 道路盛土の津波被災 (石巻市鮫浦, 県道41号)

し、道路が消失するケースも確認された。

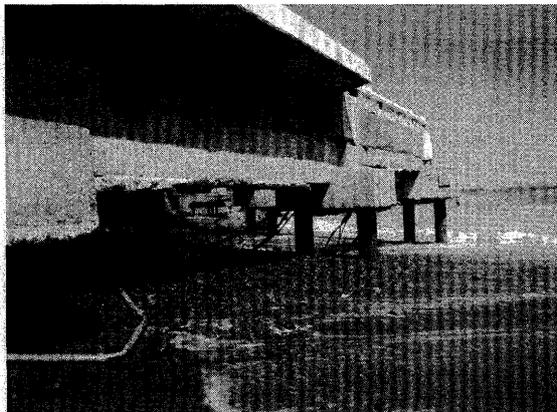
害状況である。小泉海水浴場の砂浜・海岸堤防・防砂林は津波によりすべて流出していた。砂浜流出により建物基礎が露出していた(写真一6)。地形図判読では海岸線後退は約150 mとみられ、底部の古い粘土質地盤が露出し、棧橋状の古い木杭が現れていた(写真一7)。

写真一6 赤崎海岸の砂浜流出による建物基礎の露出

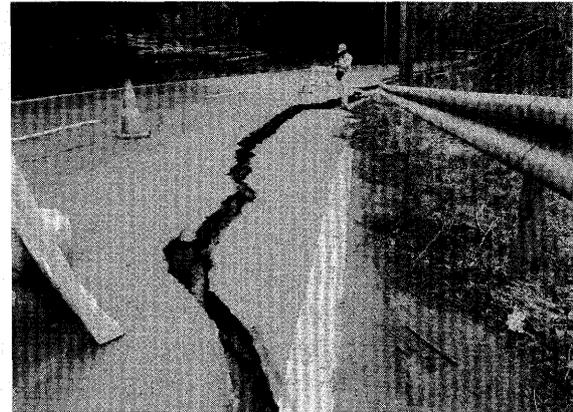
写真一9 谷部道路盛土変状 (女川町高白浜, 県道41号)

写真一9は谷埋め道路盛土の変状である。クラックが開口し、1m以上の深さを示していたことから、地震動により道路盛土体にすべり破壊が生じたとみられる。山岳道路の谷部の道路盛土においては、この写真と同様の変状が他の箇所でも複数確認された。

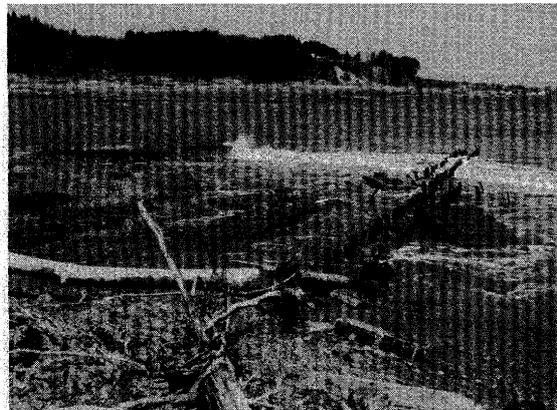
写真一7 赤崎海岸の砂浜流出と古い粘土質地盤の露出

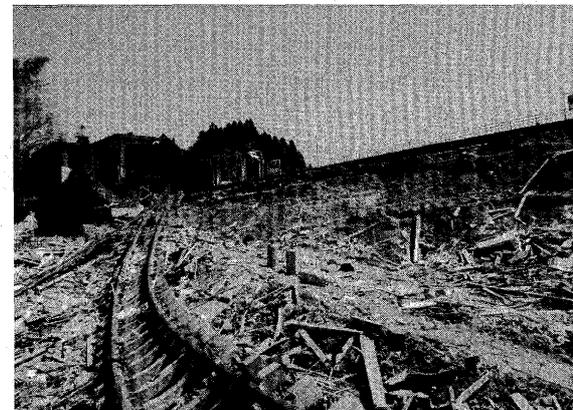
写真一10 鉄道盛土の被災 (南三陸町歌津, 歌津駅)

写真一10は気仙沼線歌津駅の鉄道盛土の被災状況を示したものである。気仙沼線の西側盛土を撮影したもので、津波は写真奥の伊里前湾方から鉄道盛土を乗り越え、気仙沼線の西北側の谷沿いの集落に到達した。波力により大きく変形した軌道と、盛土法面が流出して露出した鉄

道路床を示している。

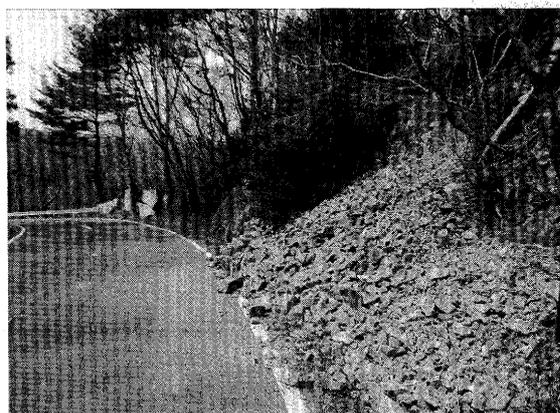
写真一11は国道398号沿いの切土法面の小規模崩壊である。法面を構成する地質は砂質粘板岩で、高さ約5mの切土法面において、岩盤内の節理等の割れ目により崩壊が生じたものである。崩壊した岩屑は崖錐状に堆積していたが、交通に支障をおよぼす状態ではなかった。

写真一11 切土法面の小崩壊 (女川町尾浦, 国道398号)

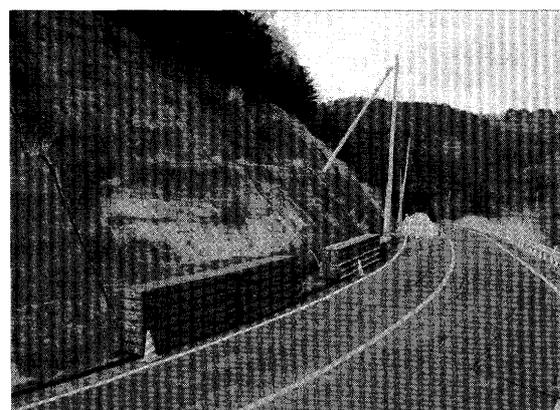
写真一12, 13は県道2号のモルタル吹付けと法枠工が施工された切土法面の被害状況である。写真一12は全景である。モルタル吹付け施工継ぎ目の緩衝部でモルタルの浮きと段差が明瞭に確認された。写真では確認しにくい、切土変状箇所の道路アスファルト面には馬蹄形

写真一12 切土法面の被害 (石巻市侍浜, 県道2号)

のクラックが認められた。写真一13は、写真一12奥の土のう設置箇所の近景である。側溝は圧縮変形し、法尻のコンクリート叩きが大きく変形していた。また、モルタル吹付けと法枠工の構造境界は大きく変形・破壊し、地山がむき出しの状態であった。以上から、本地点では、地震動により切土法面および道路谷側法面においてすべり破壊が生じたと推察できた。

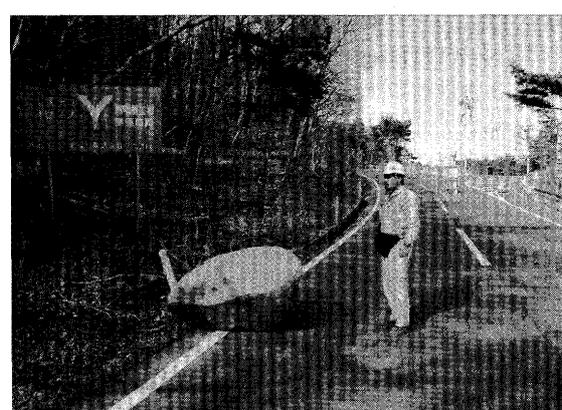
写真一15 背後斜面からの落石 (石巻市鮫浦, 県道41号)

写真一15は県道41号上で確認された落石である。写真左側に凹状の集水斜面があり、斜面上には $\phi 1$  m超の花崗岩質の円礫状転石が多数確認され、この落石は地震動により斜面から滑落して道路に到達したと推定された。

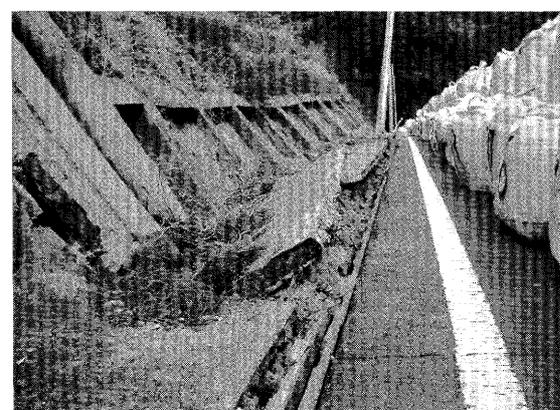
写真一13 切土法面の被害 (道路構造物の破壊, 石巻市侍浜, 県道2号)
