品川台場史跡の地盤工学的知見

Sinagawa-Daiba of Historical Site from Soil Engineering Knowledge

川 邊 一 洋 (かわべ かずひろ)

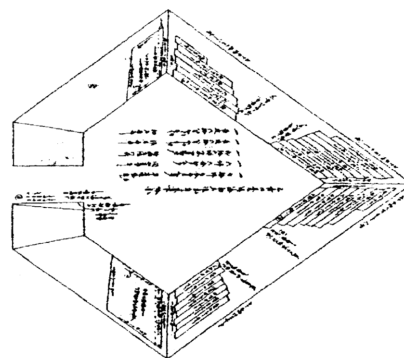
図-3 第三台場の石垣修復箇所（江戸地震）

品川の諸台場が完成した後の安政2（1855）年10月2日に発生した大地震は、「江戸地震」³⁾とも呼ばれ、下町で特に被害が大きく、 $M7.0\sim 7.1$ 、死者4千余と記されている。図-3は、港区立みなと図書館蔵の「内海五箇所御臺場石垣築直箇所絵図面」に基づき、第三台場石垣について修理した個所を描いた絵図である。石垣隅角部分に偏った地震被害の特色は、関心事の一つでもある。

一方の第六台場は、被害程度が軽いため修理を見合わせたとある。被害の程度が生じた素因は何なのか、興味深い事柄である。なお、各台場を担当している藩の記録には「平地内所々割、汐水吹出、あるいは陣屋が地震によって潰れて出火、また台地内の地面一体に高低が出来たなど」の記述がある²⁾。これは、場内の平地において液状化の発生状況を伝えた興味ある記述である。

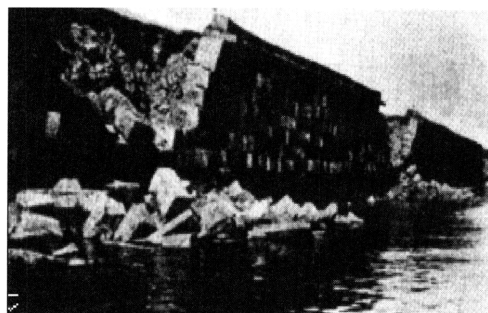
写真-3 第三台場石垣の被害状況²⁾（関東大震災）

大正12（1923）年9月1日、「関東地震」 $M7.9$ では、全体で死・不明者14万2千余とある³⁾。両台場内部休息所（陣屋）は、屋根瓦がずり落ちる等崩壊寸前の被害を蒙ったとの写真や記述²⁾があるほか、注目すべき事象としては第三台場沖側の石垣が、写真-3の如くV字型に3か所崩落した様子について地盤と地震との関連で重視する。台場築造直後の江戸地震と68年の時間経過

を経た関東地震との規模等の違いを有するも、何故に両台場において石垣の被害が異なるのか、今後の課題としたい。

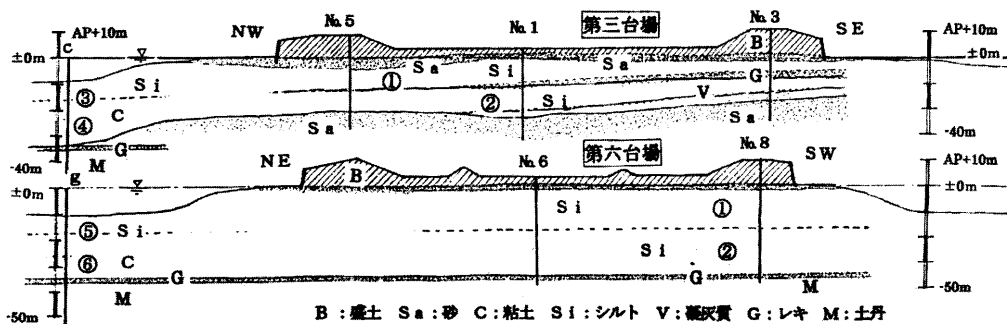
図-5 推定地層断面図 (V/H=1/1)

推定地層断面の作成を行った。なお、推定地層断面図に付した①~⑥は、地層識別の為に付した番号である。

次頁の表-2には、圧密層毎の代表的な物理特性について、その平均値と標準偏差とをまとめて示した。その液性限界と塑性指数を基に各地層を構成する土の分類を図-6の塑性図に示した。台場直下の①と②の地層は、ばらつきの大きいシルト(MH)に分類され、連絡橋の海底地盤(③~⑥)は、いずれも高塑性な粘土(CH)からなる。地層②の平均的な物性値は、塑性指数の値が低く異なる点を除いて、地層③及び⑤の圧縮指数を含めて類似した地層となる。図-7は、台場毎のボーリング調査におけるN値から30以下の値に限定拡大した深度分布の状況を示した。第三台場の南東部側は、礫層や暗茶褐色の凝灰質粘性土層が分布し、相対的に安定した埋没台地と思える⁶⁾。第三台場直下の地層は、北西部側に傾斜をなし、軟弱な圧密層の堆積厚に相応し、石垣天端において約1.5m強の不同沈下を伴っている。

一方、第六台場は均一な軟弱層が水平に厚く堆積した状況となっている。堤体盛土のN値は相対的に第三台場の方が低くばらついている。推察するに、地震での崩れや材質ないしは施工の影響を留めている状況と思える。また、両台場は完新世(沖積層)特有の砂層上に設置され堤体直下のN値は高く締まり、場内低地部のN値は低く緩い状況である。なお、台場内盛土部の地下水位(孔内水位)は、AP+1mとなっている。

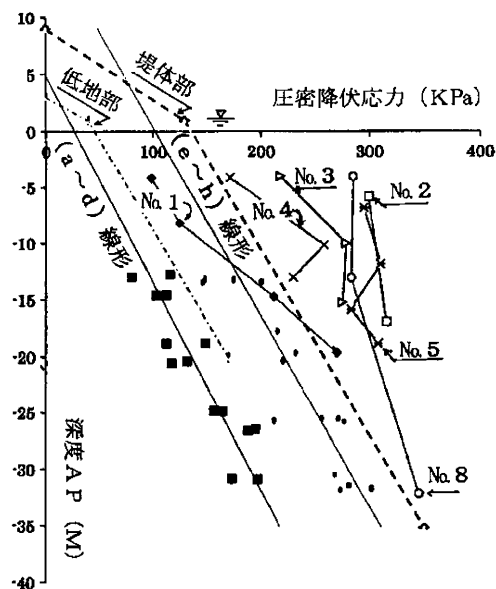
図一八 圧密降伏応力の深度分布

図-8は、軟弱粘性土の圧密降伏応力をプロットしたグラフである。図中には、台場外周の堤体部(鎖線)と内側の低地部(一点鎖線)の標高に応じた地中有効応力線(土被り圧)2本を外挿し、海底地盤に関しては連絡

橋エリアにおいて2ブロック(a~d, e~h)に分けたデータに基づく最小2乗近似直線を2本記入した。台場低地部(中央のボーリングNo.1)の土被り圧に対するOCRは1.3~1.6と下位に大きくなる。一方、高く盛土された堤体部直下の土被り圧に対しては、上位において1.6~1.7の高い部分(No.2, No.3, No.5, No.8)と、1.1以下の正規圧密状態に近い部分(No.4)とが存在する等堆積環境における複雑さを感じる。紙面の制約と第六台場の圧密試験データも少なく時間効果については、考察するに至れなかった。しかし、圧密降伏応力の深度分布は、荒川谷筋沿いにおける東京礫層以深からの地下水汲上による状況⁷⁾と異なり、品川台場の位置する古神田川谷筋の海底地盤を含めて深い深度から圧密が進行していないようである。つまり、台場近傍(レインボーブリッジ側)の海底地盤の圧密履歴状況は、約AP+2m弱から約AP+5m強の砂州の様な上載履歴圧の存在が推察される。
