# 兵庫県南部地震による木造家屋被害に対する 蟻害・腐朽の影響

宮野 道雄\*・土井 正\*

Influence of Biological Degradation to the Wooden House damaged  
by the Hyogo-ken Nanbu Earthquake

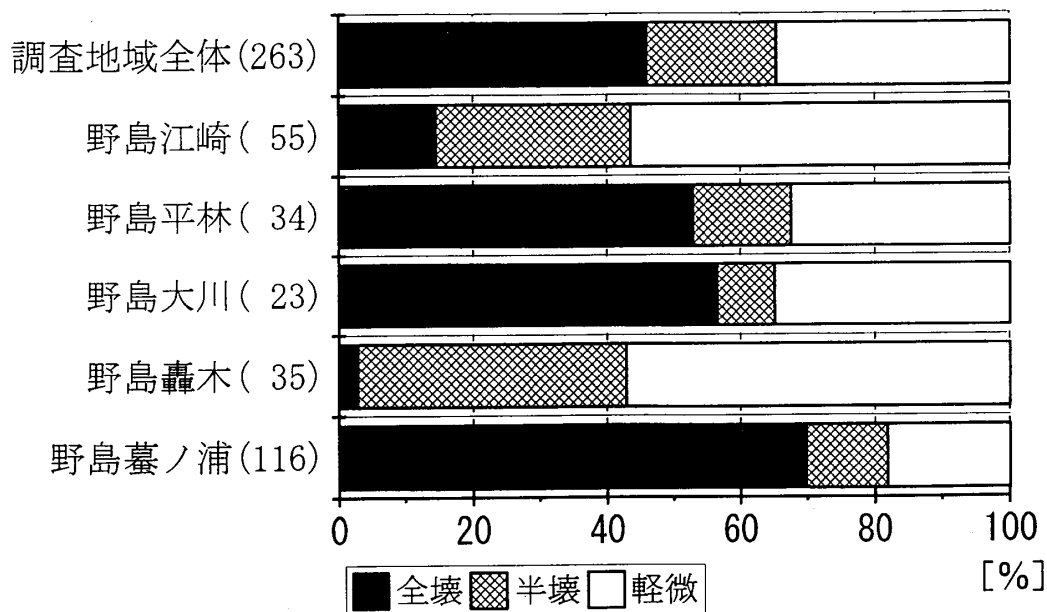
図3 地区別家屋被害率

北淡町の調査対象地区全体で266棟の木造家屋について調査を行った。そのうち、有効データは263件である。前述した判定基準にしたがって行った被害度評価によれば、全壊121棟（46.0%）、半壊51棟（19.4%）、軽微または無被害91棟（34.2%）となり、断層近傍の地域ということもあろうが、極めて高い比率を示している。ただし、図3に表したように、地区別の被害傾向は必ずしも同様ではない。この理由としては、断層からの距離や地盤の影響が考えられる。例えば、臺ノ浦は全・半

壊を合わせると、その比率が80%を超えているが、この地区は他地域に比べて海岸に近い低平地に集落のほとんどが立地しており、地盤の影響を最も強く受けたものと思われる。

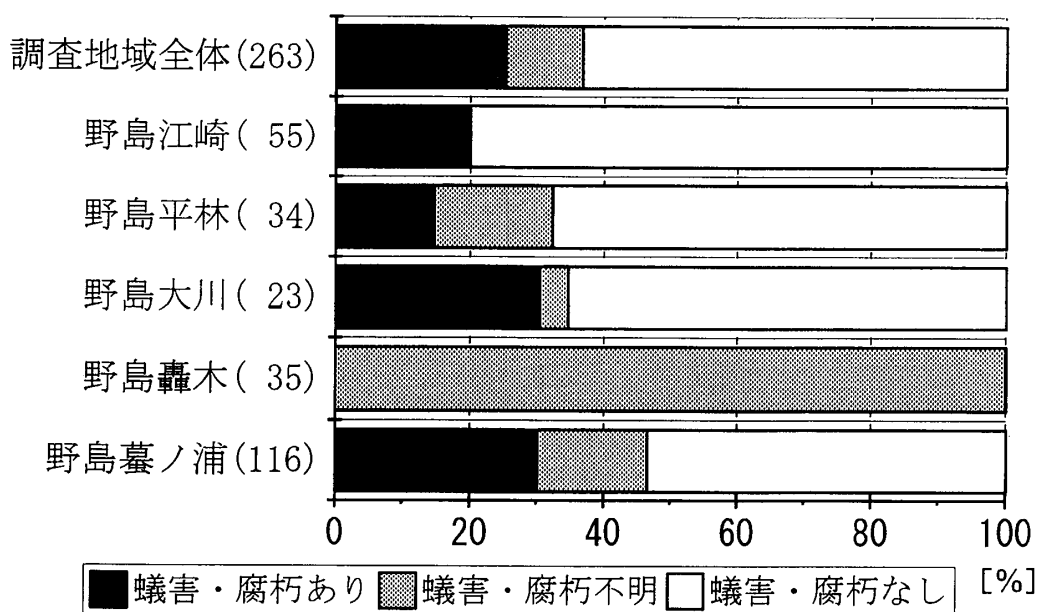
図4 地区別蟻害・腐朽率

さらに、蟻害・腐朽の有無については、図4に示した結果が得られた。比較的温暖な気候の地域である割には蟻害ありの比率は必ずしも高くはなく、居住者の住まいへの管理が良く行われていることをうかがわせた。

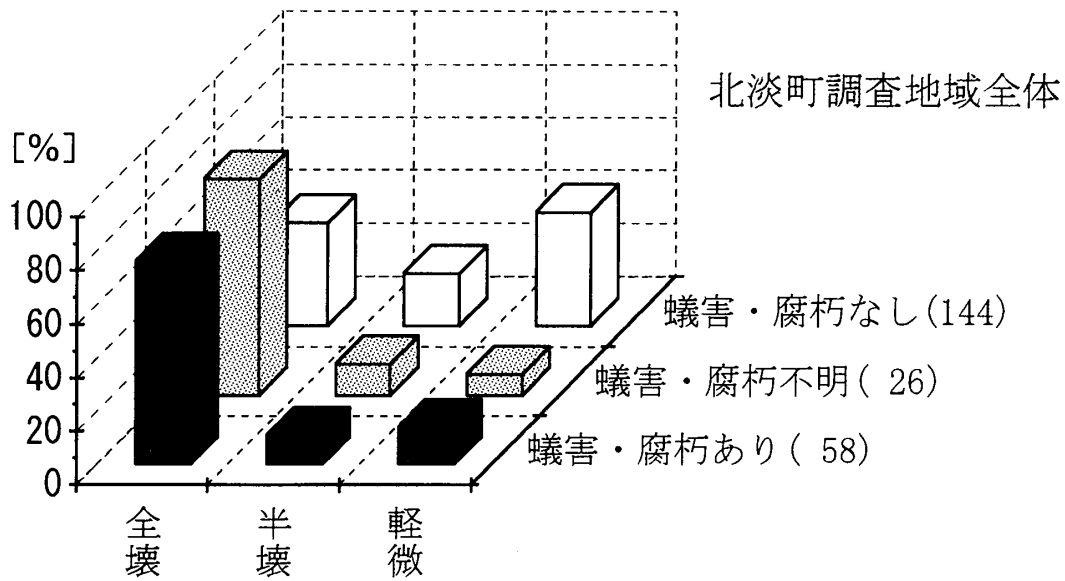
図5 家屋被害と蟻害・腐朽の有無との関係

図5によれば、調査対象地区全体で蟻害・腐朽ありが58棟で、そのうち全壊は75.9%、半壊は10.3%、軽微・無被害が13.8%である。一方、蟻害なしは、144棟で、うち全壊38.2%、半壊19.4%、軽微・無被害42.4%となっており、蟻害・腐朽を有する家屋がより高い比率で全壊に至る被害を被ったことが明らかである。

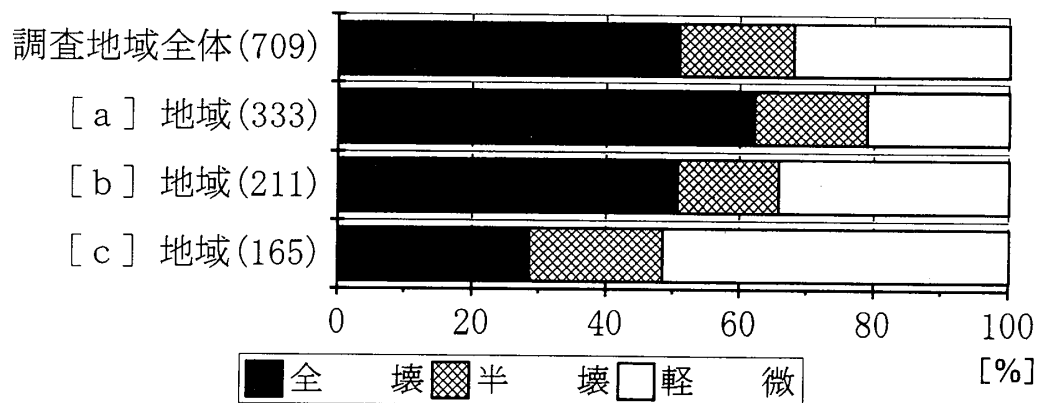
図7 地域毎の家屋被害率

道2号線に挟まれた [a] 地域は全壊60%, 半壊を含めると木造住宅の80%が今回の地震被害を受けている。一方, 南部の阪神本線を挟む [c] 地域では, 全壊30%, 半壊を含めても50%であり, 半数の住戸が軽微被害であった。中間の [b] 地域は調査地区全体の平均に近く, 調査範囲では南下するに従って被害が軽微になる傾向が見られた。なお, 調査対象地区の北側の JR 東海道線より山手, とくに阪急神戸線より山側では, 概ね軽微で半壊および全壊被害は認められなかった。ま

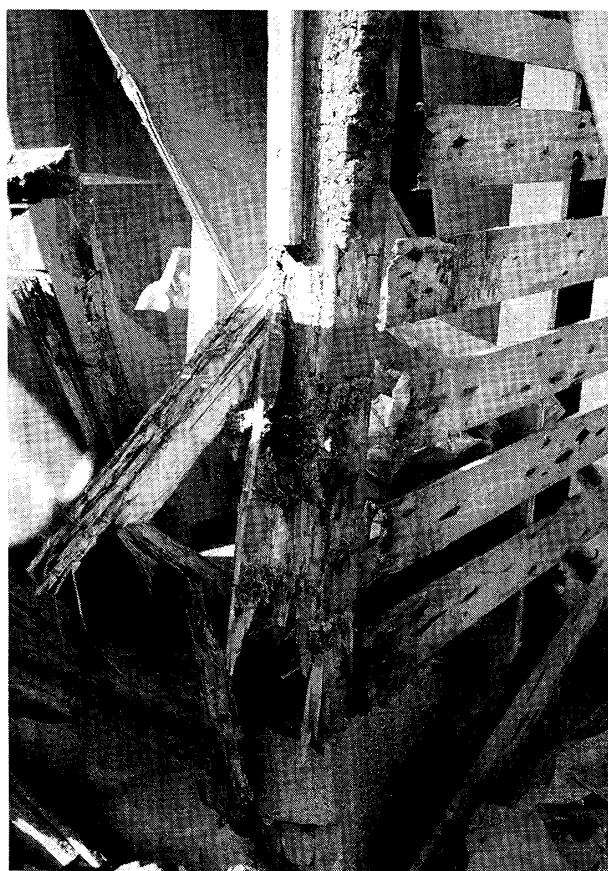
写真1 シロアリによる隅柱脚部の食害

た, 調査地区全体で30%の蟻害被害が認められた。写真1, 写真2に神戸市でみられたシロアリによる食害および腐朽の例を示す。

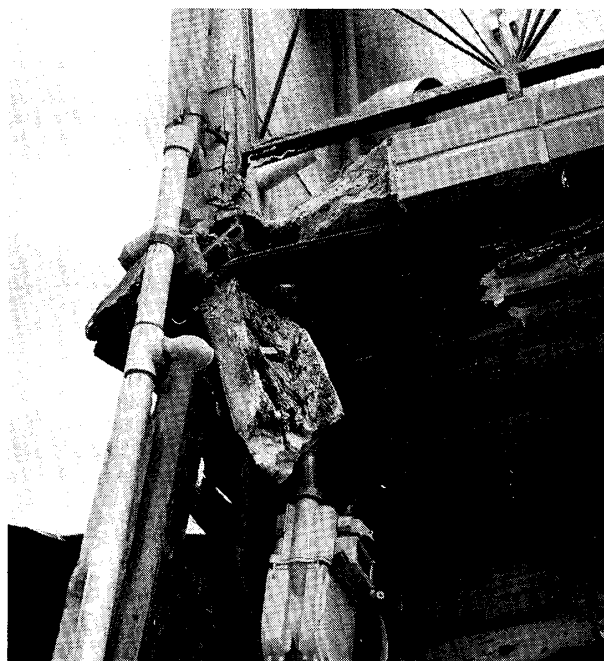
写真2 木造2階テラス部分横架材の腐朽

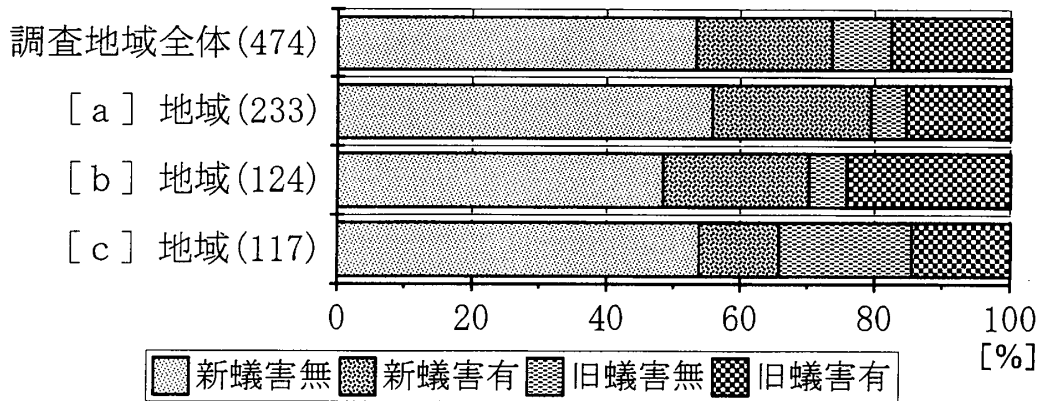
図8 地域毎の建築年代と蟻害・腐朽の有無との関係

つぎに, 建築年度および蟻害の不明を除外したデータにより建築年度と蟻害の関係をみると, 図8に示すように築後30年未満(図中では新と表示)で蟻害が認められないものが最も多い。築後30年未満でみると, 69~82%が蟻害がなく, 築後30年以上(図中では旧と表示)では逆に43~81%に蟻害が認められた。

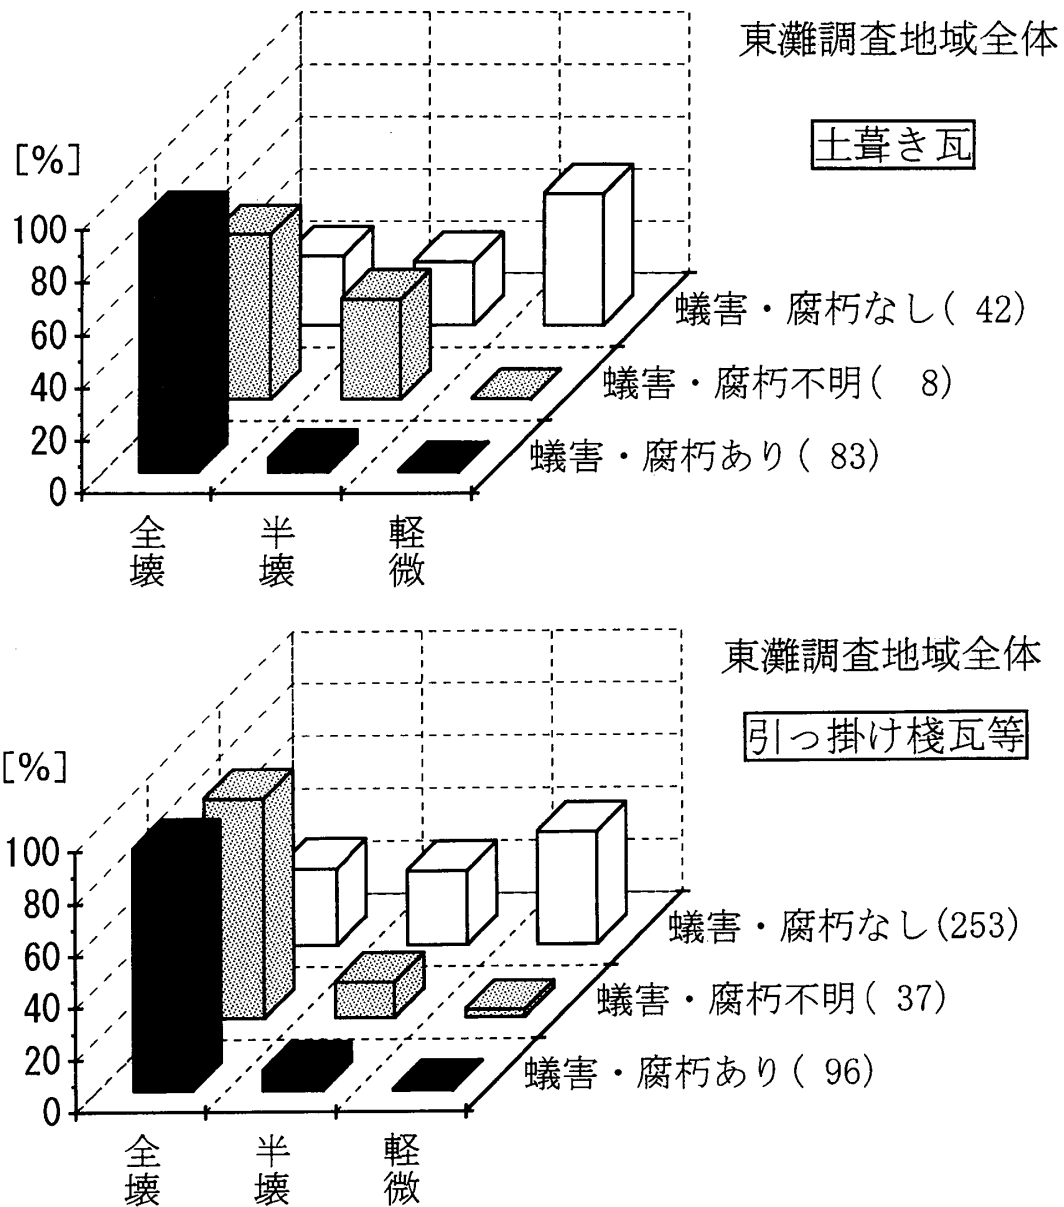
図9 屋根葺材種別による蟻害・腐朽の有無と被害の関係

図9に調査地区全体の金属板やカラーベスト葺きなどを除く, 瓦葺き屋根と家屋被害について, 蟻害の有無と関連させて示す。この結果によると, 比較的軽量の引っ掛け棧瓦だけでなく, その重量故に倒壊の主因とされた土葺き瓦であっても蟻害

のない場合には、全壊の割合は軽微被害よりも少なく、蟻害の影響の大きさが明らかである。

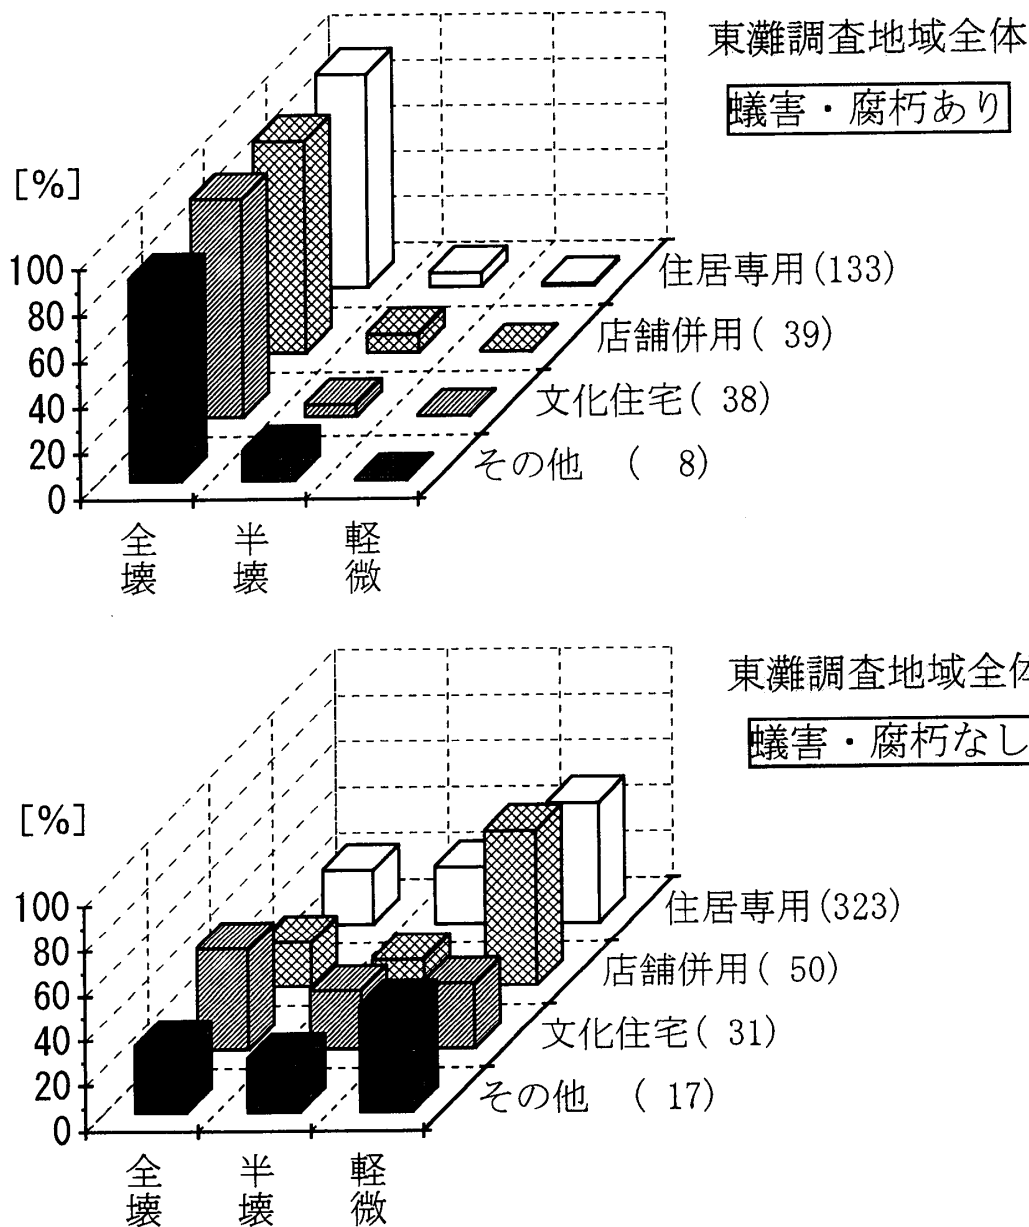
図10 蟻害・腐朽の有無別による建物用途と被害の関係

調査地域全体の被害でいえば、図7に示したように全壊が50%を占めている。しかしながら、蟻害の有無および建物用途と家屋被害の関係を検討すると、図10に示すように蟻害を受けている家屋については、その用途にかかわらず、ほとんどが全壊になっている。一方、蟻害を受けていない家屋については、45%が全壊した文化住宅を除き軽微被害の方が多く結果が得られた。
