# 英国バンスフィールド油槽所で発生した爆発火災について ーバンスフィールド事故調査委員会調査報告書(第1報)より抜粋ー†

2005年12月11日に英国ヘメル・ヘムステッドのバンスフィールド油槽所で発生した爆発火災について、英国 HSE と英国環境庁が実施した事故調査の第一報を日本語訳して要約したものを紹介する。本災害のような非常に大規模な爆発火災は、幸い日本では近年起きていないが、その現象について理解を深めることは、規模は違っても類似災害をふせぐ一助になると考える。

## The Buncefield Oil Depot Explosion and Fire

—From the Initial Investigation Report to HSC and the Environment Agency—

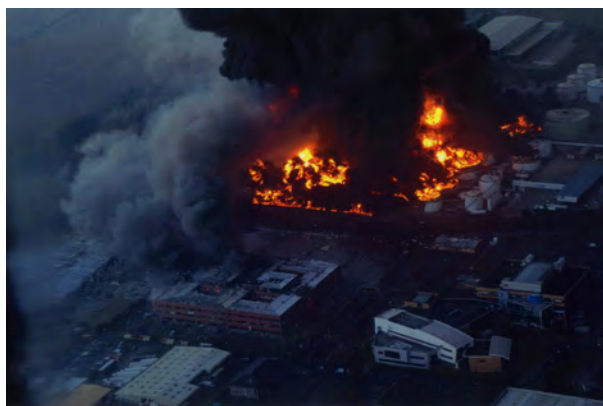
写真1 燃え盛るバンスフィールド油槽所

ここで紹介する調査報告書は、2005年12月11日に英国ヘメル・ヘムステッドのバンスフィールド油槽所で発生した爆発火災(写真1)に関して、独立調査委員会から健康安全委員会(Health and Safety Commission, 以下 HSC) および環境庁に提出された報告書の第1報である。この災害調査は英国労働衛生安全法(1974) 第14条(2)(a) に従い、HSC の指揮により行われている。その調査の実施は衛生安全庁 (Health and Safety Executive 以下 HSE) と環境庁が合同で行なっている。

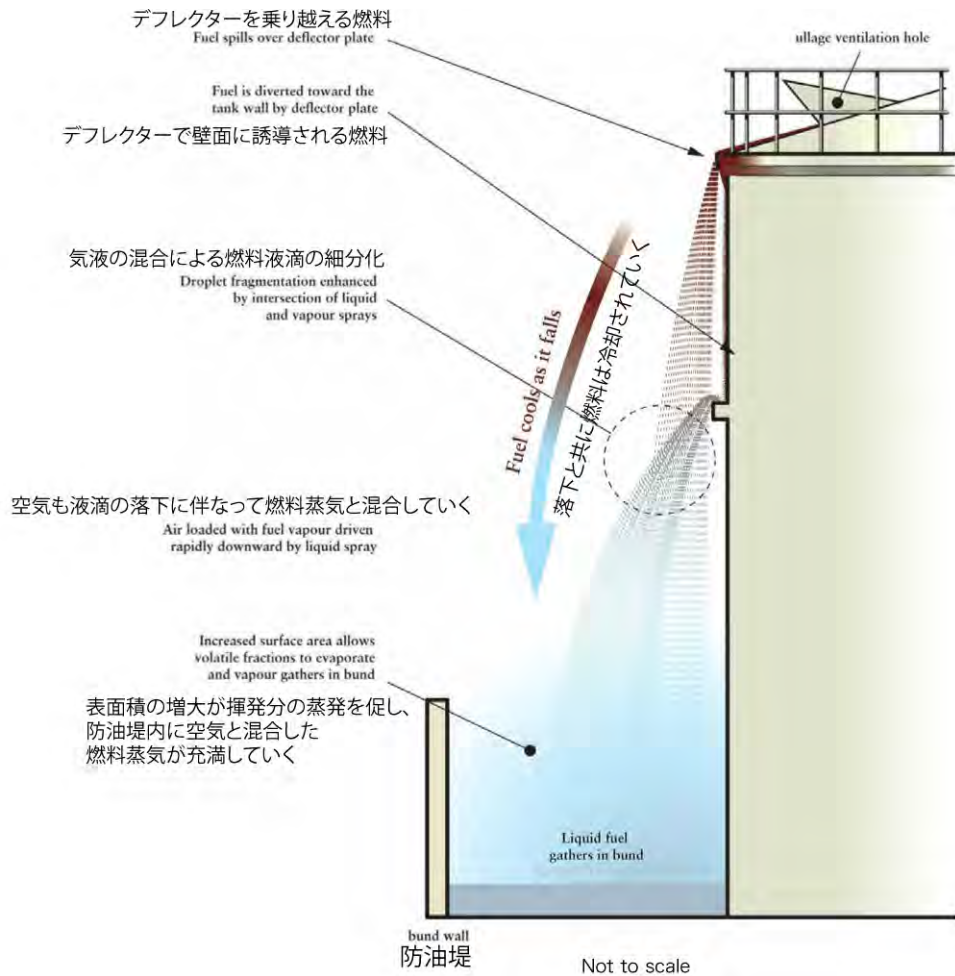
図2 燃料の拡散、蒸発の様子

またこのため、燃料の成分であるブタン、ペンタン、ヘキサンなどの軽質成分の蒸発も促進された。自由落下流は空気を巻き込み、また燃料の蒸気と混合し、燃焼混合気が形成された。水蒸気を含んだ空気は冷却により、水分が析出してアイスミストを生成する。ビデオに映っていた蒸気雲はこのミストによるものである。燃焼混合気やアイスミストは空気より重いために最初は防油堤内に封じ込められていたが、タンクへの過充填が続いて体積が増加するにつれ、防油堤から溢れて敷地外に広がった。空気との混合を繰り返すことにより燃料蒸気が徐々に希釈されて爆発範囲に入り、爆発が起こったものと考えられる。No.912 タンクからの燃料溢流をシミュレートする試験が行われ、その結果から、図2に示すような燃料の拡散および蒸発パターンが確認された。

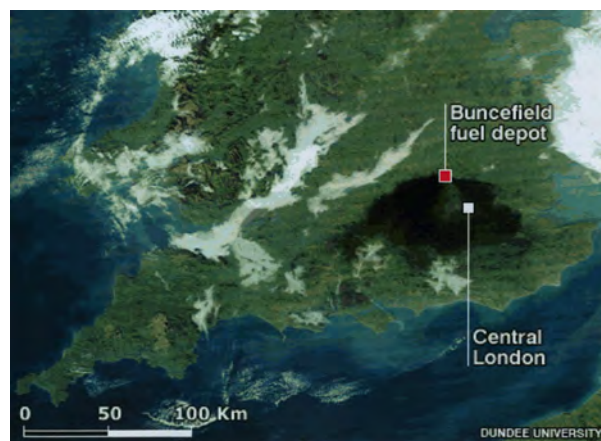
写真 2 衛星写真でみる火災の煙の拡大

- 燃え盛る燃料からの煙がイギリス南部を越えて広範囲に広がった。数キロメートル先からも見える煙は衛星写真（写真 2）でもはっきりと確認できた。

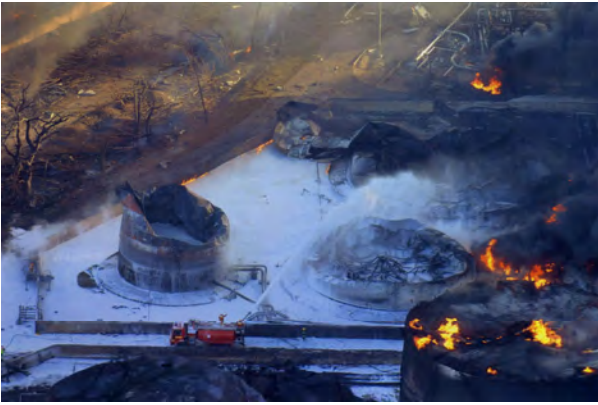
写真3 消火作業の様子

- 流出した燃料および消火用水(消火液)は防油堤の壁の上端から溢れ出たため、防油堤による第 2 次封じ込めは失敗に終わった。（写真 3）

- 火災の高熱によって防油堤に損傷が生じ、これが Hertfordshire Oil Storage Limited West および British Pipeline Agency Limited における第 2 次封じ込めの能力を大きく減少させた。敷地の境界における第 3 次封じ込めもまた失敗に終わり、汚染された大量の液体が敷地周辺に流出した。消防サービスはできる限り多くの流出汚染物質を回収したが、地下水および表層水の汚染を防ぐことができなかった。

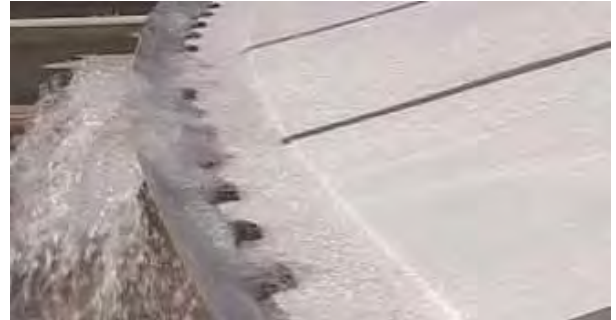
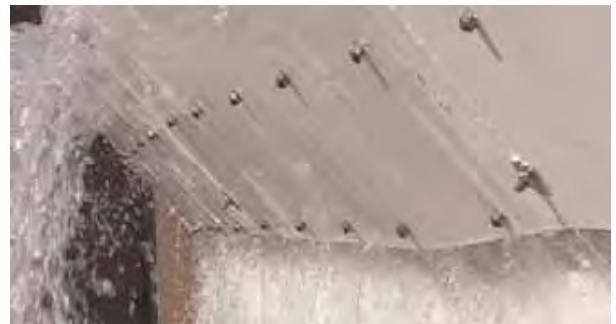
### 写真4 デフレクターを乗り越える様子 (再現実験)

出した燃料の一部をタンクの壁に導いたが、残りはデフレクターを越えて微細な液滴を生成し、空気を取り込みながら滝のように落下していった。(写真4) 壁に沿って落下した燃料の大半はウィンドガード(耐風用リング)に当たり、タンクの壁から離れ、さらに空気を取り込んでいった。
