和知ダムのゲート事故について

ON THE EVENT OF THE GATE DESTRUCTION OF THE WACHI-DAM

By *Katsumasa YANO*

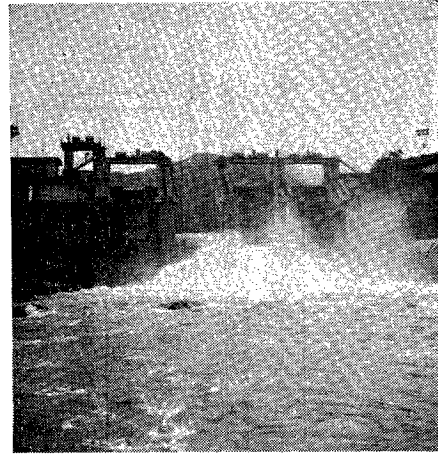
Photo. 1 General View of Wachi-dam after destruction of the gate.

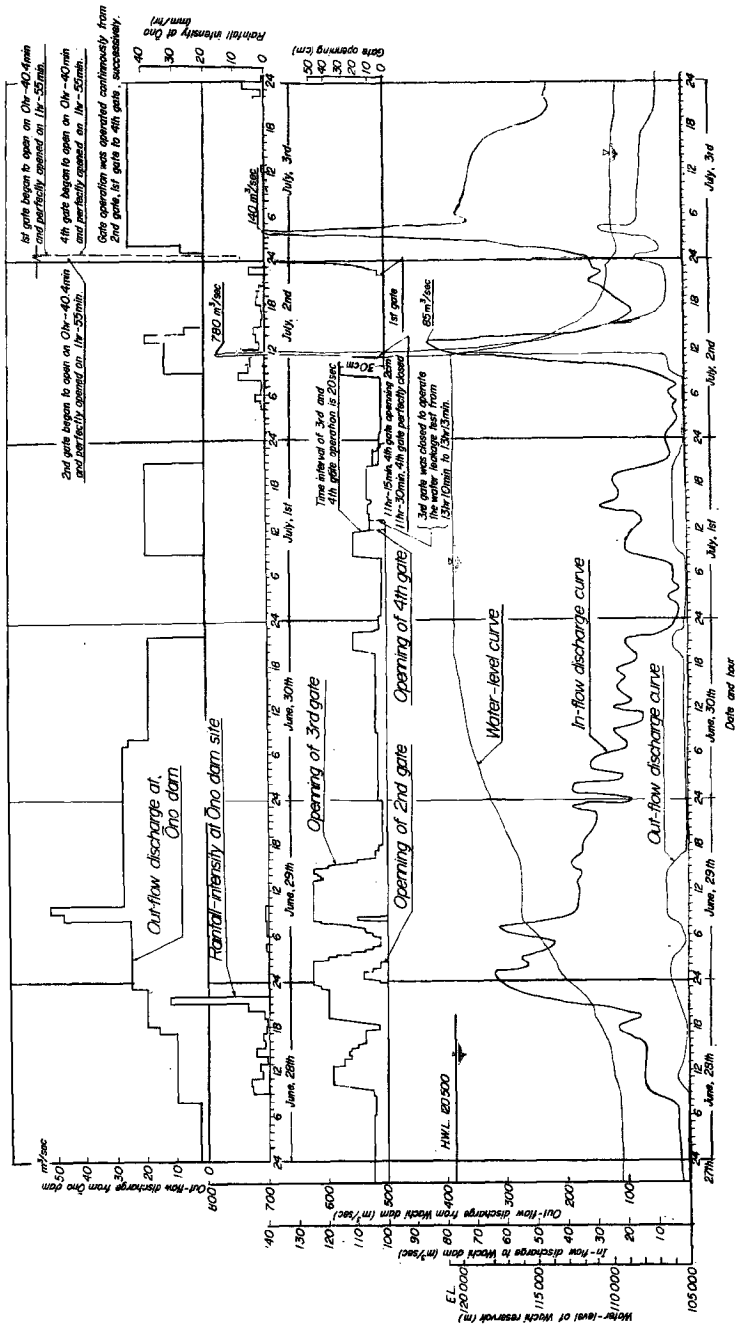
事故の発生した 7 月 2 日 11 時 15 分前後の貯水池水位、流入流出曲線は Fig. 3 に示すように、事故発生時の流入流量は僅かに 20.0 m^3/sec 程度であった。ゲート操作は Fig. 3 に示すように 6 月 28, 29 日には 50 cm 位、第 3 水門の開度が保たれ、6 月 30 日、7 月 1 日には平均 10 cm 位である。事故発生の直前 3 時間許り 30 cm にあけられていた。このように 4 日半（約 1,000 時間）にもわたって半開状態にゲートが操作されたのが第 3 水門操作の特徴で他の第 1, 2, 4 水門は全閉状態にされていた。この第 3 水門のみが半開されて、10~20 m^3/sec の放流が行われていたのは下流への責任放流という必要からであったように言われている。

Fig. 3 Water level, inflow and out flow discharge, gate operation curve before and after event.

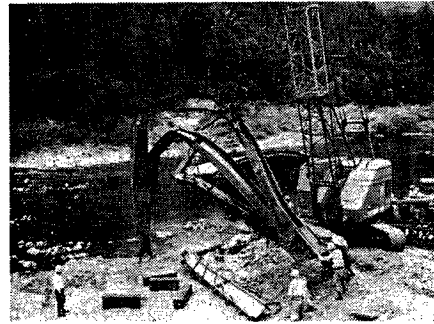
Photo. 2 View of the general feature of the buckling members of the gate.

そこで本委員会は広い立場で設計、施行、材質及操作に欠かんがなかったかという立場をとって原因を究明することにした。しかし Photo. 2, 3 に示すように破壊流出したゲートが7月末にいたって、水中に没していた水門が引揚げられてその破壊の状況をつぶさに調査した結果、破壊の主原因は脚柱の坐屈にありとして、構造物の力学的検討を重点に絞ることにした。振動の問題については第3ゲートを操作していた3人の関電職員の言によると、ゲートを一応完全に閉じた瞬間に一大音響とともに流出したと言われているので推論の根拠がなく深く究明することが出来なかった。

最後に残存している3つのゲートについては早急に充分の補強をすることが望まれる。全面改築とするか、補強するかの問題についてはいろいろ議論のあった点であるが、事故原因の主因が坐屈にあった点にかんがみて斜材を追加して構造系としての強度を増強すれば安全であるとの結論にいたった。また現設計のストラットをとった場合の坐屈強度は90.4 tonで余りきいていないから、脚柱ストラットとももっと補強する必要がある。

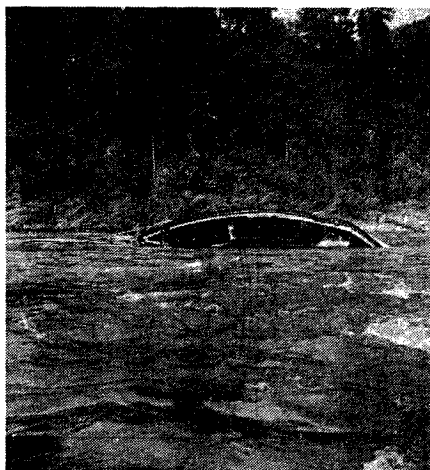
Photo. 3 View of the flashed gate and settled on the river bed, 130m down ward from the dam.

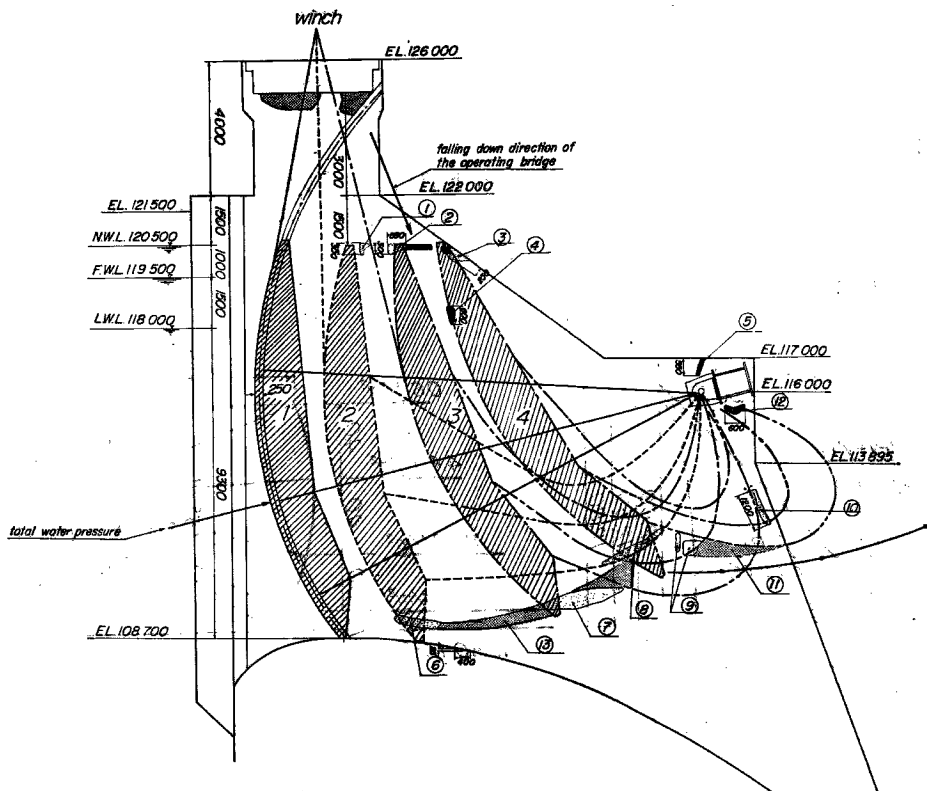
約 12.0 m の静水圧をうけたテンター・ゲートが突如として欠壊流出した動態を確認することは目撃者も写真もない今日推定することは不可能に近い。しかし橋脚に残されたコンクリートの表面きざずあとから推定したゲートがどのように破壊流出していったかを坐屈現象とかみあわせて推定したものが Fig. 5 に示されたものである。皇委員は1/50の屈撓性の大きい材料（ボール紙）を用いてゲートの模型を作り、これに全水圧の作用点に外力を加えて、簡単な実験を試みてみた。

Fig. 5 Estimated flow out pattern of the gate at the dam crest.

- (i) 坐屈は殆んど同時に全脚柱におこつて3本とも殆んど同時に弯曲を始めた。
- (ii) ロープがあまり引張られていない初期の段階では操作橋もあまり変形していない。扉体頂部に近い側面が橋脚コンクリート表面を図に示すかすりきび①のようにけずりとられている。
- (iii) 次の瞬間にはロープにかなりの張力が作用し、操作橋が変形したものと考えられる。このときピン部にはかなりのねじりがおこつて上側のボルトには極めて大きな引張力が働いたと考えられる。かすりきび⑦は扉体下部側面による損傷で、かすりきび⑧及び⑩の位置から脚柱の坐屈状態が図のように推論される。
- (iv) 図の4の段階はトラニオン取付ボルトがちぎれとんで、操作橋が落下する瞬間の状態と推定される。

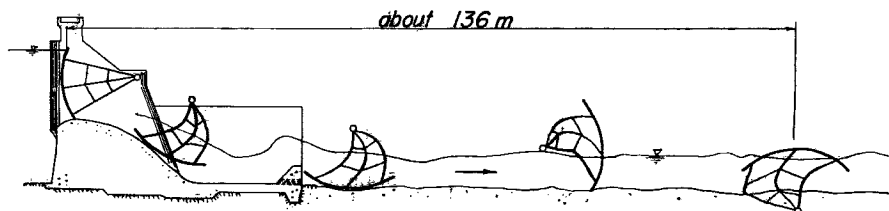
Fig. 6 Estimated flowing down pattern of the gate in the river.

(v) 流失後下流 130 m の河床に着地するまでの間にゲートは半回転してスキンプレートは上方に転位しかまぼこ型に河床上に定着したものと思われる。
