土木建築における腐食に関する研究（その10）

——屋根鋼板に発生した特異な腐食事例——

Study on Corrosion in Civil Engineering and Building Construction (Part 10)

——Examples of Corrosion on Sheet Steel Roofing——

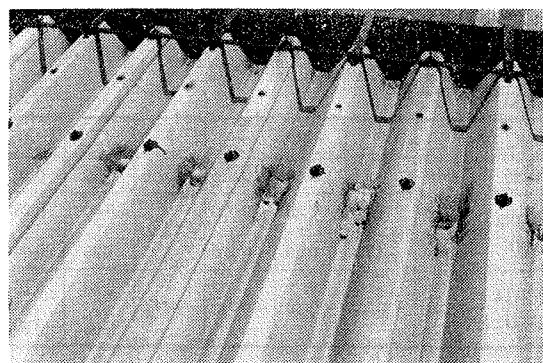
写真一1 折板屋根の腐食

竣工後5年経過した頃に、写真一1、2に示すような腐食が発見された。腐食は明らかに裏面(天井面)から進行したもので、図一1に示すように、折板の谷部において、タイトフレームとの接触部に集中していた。

2.3.2. 腐食原因 当事例の場合、腐食生成物から検出された塩化アンモニウムが、腐食の主要因であったと判断した。

塩化アンモニウムの由来を調査したところ、当工場のアルミニウム鋳造工程で使用しているフラックスに含有していることが明らかとなった。この塩化アンモニウムがアルミニウム鋳造時の熱によって昇華し(昇華温度337.8°C)，冷えて再結晶しながら屋根裏面に付着したと考えられる。

腐食には水分が不可欠である。当事例では、外気温の変化によって屋根裏面に結露し、その水に塩化アンモニウムが溶け込んで腐食を誘発したと考えられる。タイトフレームと屋根折板との接触部は、すきまが形成されているために、塩化アンモニウムを含む結露水が滞留し易く、また蒸発しにくい。特に折板の谷部は、この結露水が溜り易い。そのため、この部分が最も著しく腐食されたものである。

前にも触れたように、金属面のすきま形成部は非常に腐食が発生し易い。したがって、屋根材に限らず、水の供給がある部位では、できるだけすきまを作らない構造とし、すきま部は、コーティング材等で目詰めをする。

- (2) 屋根裏面は、外気温の変化によって結露し易いので、断熱構造、透湿防止、適正換気等による結露防止の配慮が大切である。

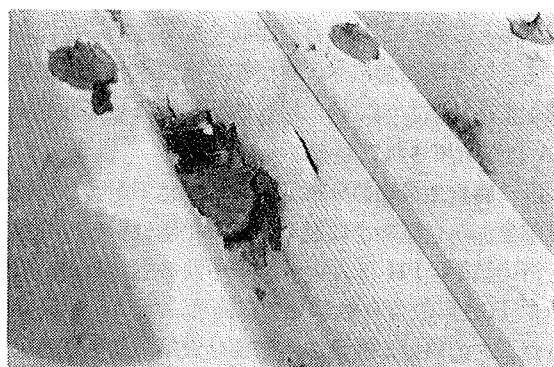
写真二2 腐食貫通部

タイトフレームは、亜鉛メッキされた鋼板の成形品でやはり谷部の腐食が著しく、4.5mmの板厚が1.8mm程度まで欠損していた。

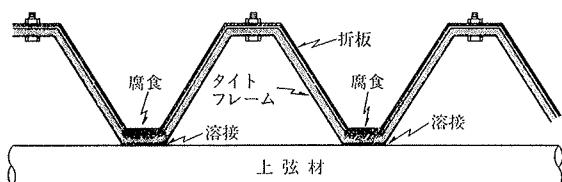
図一1 屋根断面と腐食発生部

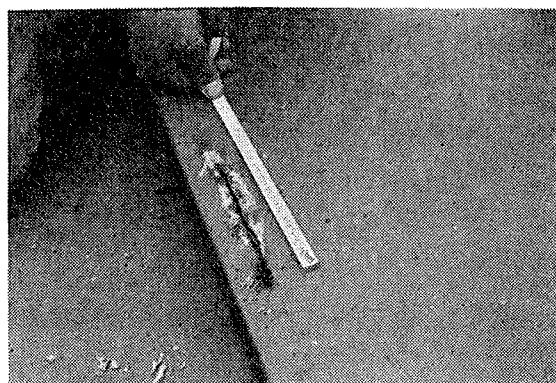
現地調査の結果、表面状態は、部分的に赤サビの発生が見られ、十分に安定化しているとは言い難い状況であった。

さらに、写真一3 および図一2 に示すようなスリット状の腐食貫通が数箇所で発見された。この腐食は、屋根鋼板の重なり部に沿って、裏面から発生したものであった。

写真-3 耐候性鋼板屋根の腐食

- (4) 耐候性鋼は、その腐食特性を十分配慮した上で用いないとトラブルの原因となり易い。裸（無塗装）使用する場合には、安定サビ層の形成条件、表面処理法、サビ汁による周囲の汚染防止等について、事前に十分な検討を必要とする。

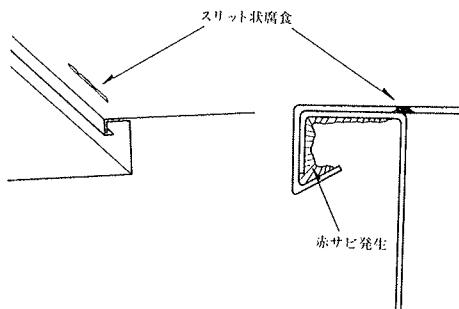
図-2 同上、腐食状況模式図

- (1) 耐候性鋼の安定サビ層は、適当に乾湿がくり返され、また降雨によって浮きサビが洗い流されるような環境条件下でないと形成されない。屋根鋼板の裏面は、このような条件が不十分なため、安定サビは生成せず、普通鋼と同様に腐食する状態にあった。
- (2) 屋根裏面は、塗装やプレパレン処理などの防食対策が配慮されておらず、腐食が発生しやすい状態であった。
- (3) 屋根鋼板の下には、断熱および防音用として木毛板が取付けられていた。しかし、木毛板は、水蒸気の透過性が比較的大きいために、屋根裏面の結露防止効果はほとんど期待できない。したがって、このような納りの場合には、透湿を防ぐような結露防止策が必要である。
- (4) 上記(2)、(3)のような状態のもとで、スリット状腐食の発生した鋼板の重なり部は、他の部位に比べて熱容量

が大きく、外部の温度変化に対する時間的な遅れが大きくなるので、結露が最も発生し易くまた乾燥しにくい。さらに、表側の折り返し部分から、海塩粒子を含んだ水が、毛管現象によって重なり部のすきまへ侵入した可能性が大きい。

- (5) 腐食の発生した鋼板の重なり部は、微細なすきまが形成されている。このようなすきま部は、結露等によって水分が供給される場合、水分が滞留し易いと同時に、溶存酸素の濃淡による局部電池が形成され易く、その電位差が駆動力となって急激な局部腐食が発生する。

(3) 屋根材は、大気に暴露される外面の防食に重点が置かれ、裏面の防食は軽視されがちである。材料によっては、表面は重防食塗装、裏面はサービス塗装のみという製品もあるが、条件に応じて裏面の防食も十分考慮する必要がある。

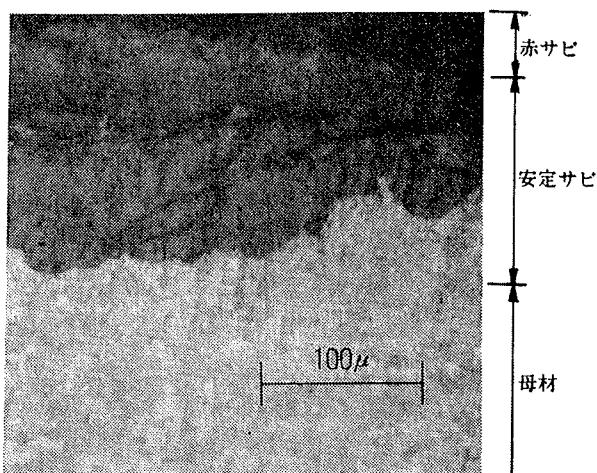
そこで、採取した屋根材の一部について、この方法による判定を試みた。その結果、母材と密着した状態で消光層が確認でき、その上部には、部分的に赤サビの付着が認められた。消光層は、厚いところでは 100 μ ほどあるが、まだほとんど生成していない部分もあった。

以上の結果から、屋根表面は、安定サビ層が形成されつつあるものの、全面が安定サビ層で覆われるという状態にはまだ至っていないと判定した。

写真-4 サビ層断面の偏光顕微鏡写真(表面部)

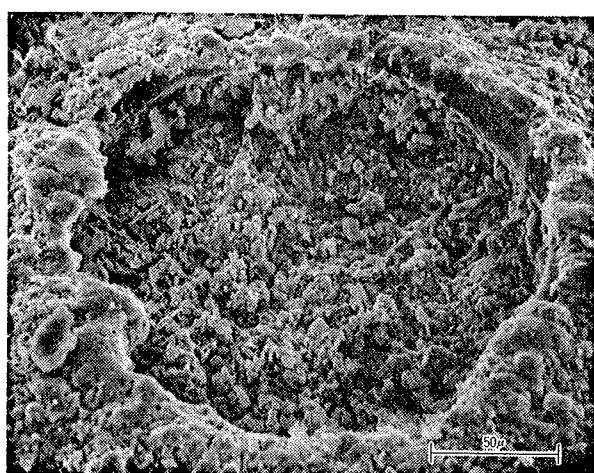
参考までに、写真-4, 5 にサビ層断面の偏光顕微鏡写真を例示する。また、写真-6 は表面の走査電子顕微鏡写真で、プレパレン皮膜のピンホール部分を示している。写真-7 は、同じく、赤サビ部で、イガ状に成長したサビの結晶が見られる。

写真-6 走査電子顕微鏡写真(表面部)

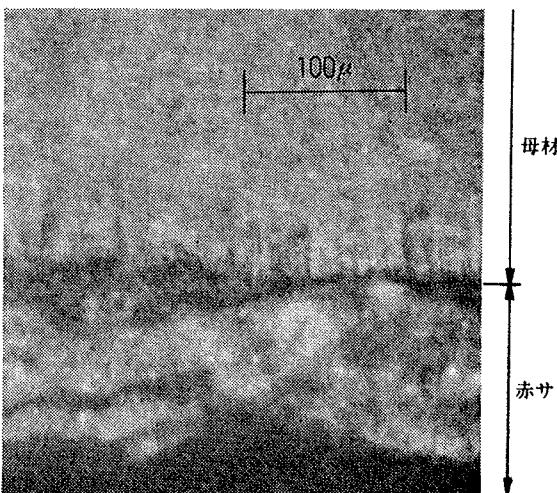
なお、屋根材の裏面は、消光層が全く見られず、母材の上に直接厚い赤サビ層が生成していた。

写真-5 同上(裏面部)

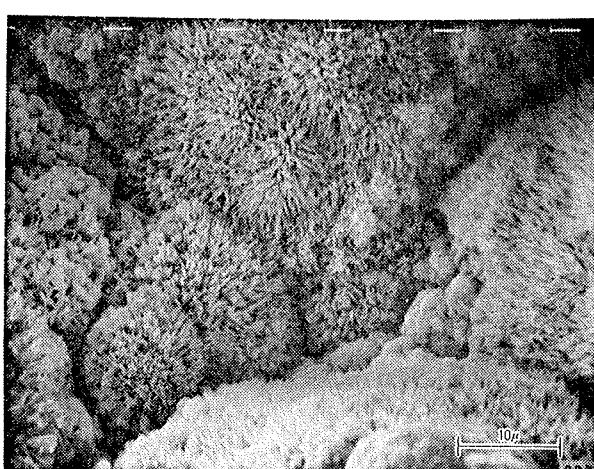
写真-7 同上(赤サビ部)
