# 杭基礎のトラブル事例から学ぶ

## (その2：トラブル事例の紹介と原因・対策)

富 永 晃 司 (とみなが こうじ)

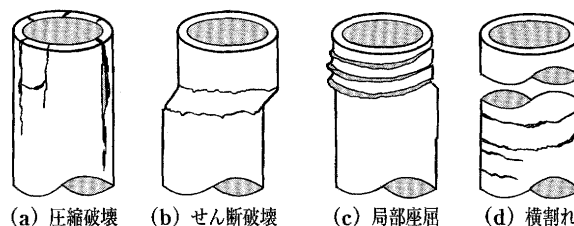
図-2.2 打込み施工中の杭の損傷

- ① 杭打ち施工に伴う騒音や振動などの公害が大きい。
- ② 打撃力が大き過ぎたり, 偏心打撃を加えたりすると, 既製コンクリート杭では断面破損 (図-2.2(a), (b)参照) や鋼管杭では杭頭に提灯状の局部座屈 (図-2.2(c)参照) をおこすおそれがある。
- ③ 既製コンクリート杭では, 軟弱層を貫通するとき杭に生じる引張り応力によって引張り破壊を起こすおそれがある (図-2.2(d)参照)。

騒音・振動に関する規制法により市街地などで規制を受ける場合は, 他の騒音・振動低減工法 (埋込み杭, あるいは場所打ち杭工法など) に変更せざるを得ない。また, ②のトラブルに対しては, 打込みに先立って適切な計算式を用いて発生する打撃応力を求め, 杭材の安全性を確かめておく必要がある。そして, 杭・キャップ・ハンマの軸心間のずれなどによる偏心打撃が局部的に高応力を発生させることになるので, 既製コンクリート杭においてはコンクリートの設計基準強度の70%程度, あるいは鋼管杭においては鋼材の降伏強度の70%程度を打撃に対する許容応力と考えると, それ以内に上記の打撃応力の算定値を収めるようにすることも対策法の一つである。また, 鋼管杭の場合に発生する杭頭局部座屈に対しては, 補強バンド (厚さ6~12 mm, 幅200~300 mm) を杭頭に取り付けるのも有効である。さらに, ③に関しては計算で求めるのが難しいので, 既製コンクリート杭の場合, 軟弱層を貫通する時には, ハンマの落下高さを小さくして軽打するような配慮が必要である。

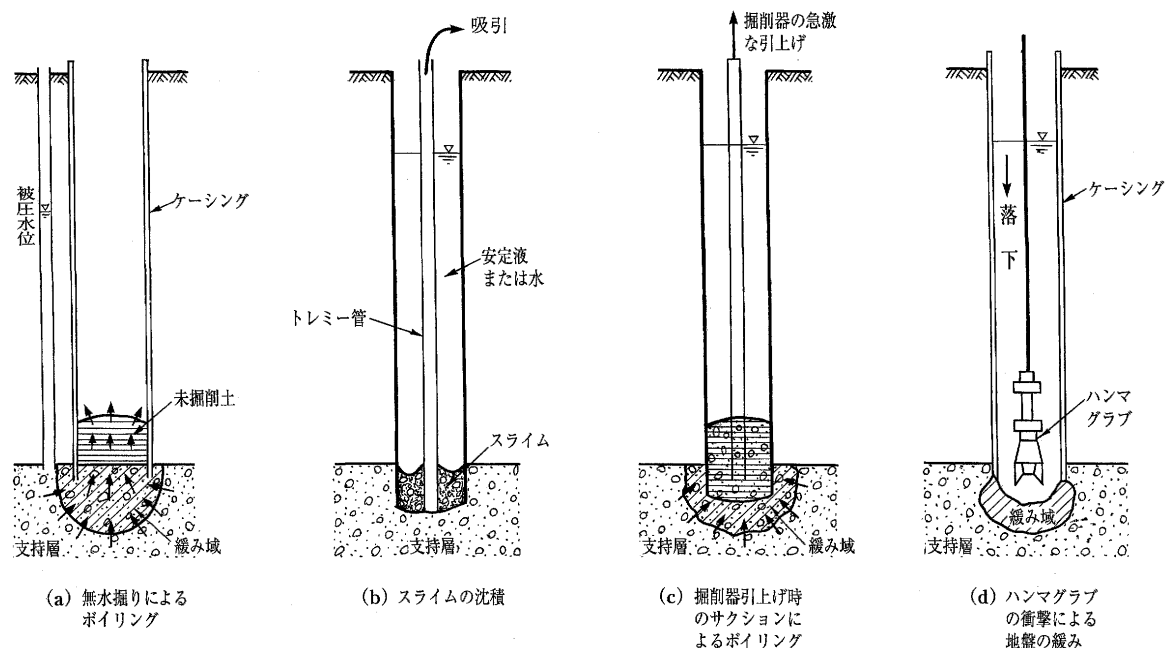
図—2.3 場所打ちコンクリート杭先端部の施工上の問題点（文献8）に加筆）

- ④ 一般に、掘削することによって杭周地盤を緩めるので、孔壁を部分的に崩壊させることがある。特に帯水層や伏流水のある砂層を貫通する場合、崩壊しやすいので注意を要する。
- ⑤ ベノト工法のように、ケーシングを用いて掘削する工法では、中間層が粘性土であると空掘りに近い状態で掘り進む。この場合、砂質土の支持層に被圧水が存在すると、掘削孔下部の土被り圧がこの被圧水の水圧に耐えられなくなって、被圧水が孔底から噴出するに至る（図—2.3(a)参照）。このような事態になると、掘削孔下部の支持層内部は透水圧のため、ボイリングを生じて攪乱状態となる。ボイリングが収まった後も、この部分の相対密度は大幅に低減しており、杭の先端抵抗はほとんど期待できない状態になっている。
- ⑥ 安定液（または清水）を満たして掘削する工法の場合、掘削が終了してからコンクリートを打設するまでの間に、液中に浮遊していた土粒子がスライムとなって孔底にたまる（図—2.3(b)参照）。安定液が劣化している場合には、図—2.4に示すように1時間にスライムの沈積高さが2mに達したという観測記録もある。スライムの大半は、細砂ないし中粒砂であって、非常に緩い状態で沈積しているため、この上にコンクリートを打設しても先端支持力はほとんど期待できない。
- ⑦ 掘削器で孔底の土を掘った後、掘削器を急激に引上げると、掘削器下面が真空状態に近くなるため、吸引力が生ずる。その程度は、地盤との密接度の高い掘削器ほど、そして引上げ速度が速いほど著しくなる。したがって、孔底が軟弱粘土層の中にある場合には、粘性土が回りこんで孔底が盛上るといった

現象が起り、また滞水した支持層内ではボイルングをひき起こして先端地盤をゆるめてしまう(図—2.3(c)参照)。

- ⑧ オールケーシング工法の場合、ハンマグラブの衝撃掘削による先端支持地盤の乱れを考えねばならない(図—2.3(d)参照)。一般にはあまり考慮されていないが、孔底の緩み域の深さは約0.8 mであったという報告(例えば、文献9))もある。

以上のトラブルに対する対策として、⑤に関しては、掘削途中でケーシング内へ注水して被圧水頭以上に孔内の水頭を保ちつつ、水中掘削するといった方法が考えられる。また、⑥に対しては、安定液の管理を入念に行なって劣化した安定液は新しいものと取りかえること、およびスライムの除去を確実に行うことなどである。スライムの除去は、掘削完了後のみでなく、コンクリート打設の直前にもトレミー管を利用して行う必要がある(図—2.3(b)参照)。そして、⑦に関しては、掘削器の引上げを慎重にすることが最良の対策である。さらに、⑧に対しては、緩み域の土砂を取り除くか締固めること、かつ孔底を平らに仕上げるのが、施工上の対策として必要である。

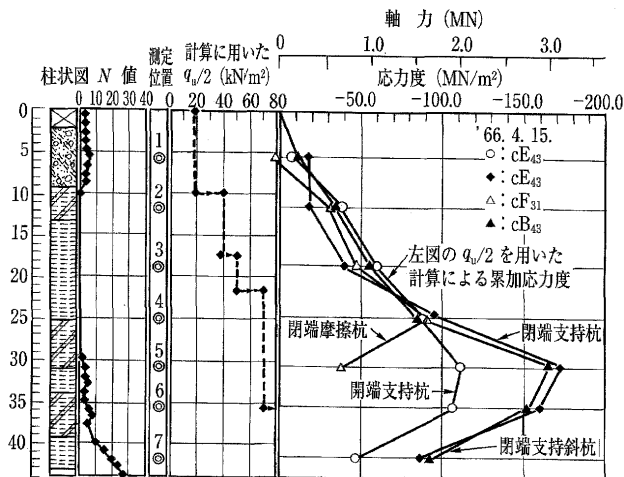
図—2.5 地盤沈下地帯における負の摩擦力の実測例(文献10)から引用し、SI単位に修正)

負の摩擦力により生じる杭の軸力について、文献10)で報告されている測定結果を、図—2.5に示す。この実測地点の地盤は、地表面から約40 mまで沖積層で、この層の年間沈下量は約80 mmである。試験杭は、 $\phi 609.6$  mm、肉厚9.5 mmの鋼管杭であって、杭頭荷重は作用していない。同図に示した測定値は、杭の打込み後1年10ヶ月経過時のものである。この図から、支持杭と摩擦杭および杭先端の開端と閉端との違いによって軸力分布値は異なるが、その最大値は約3.1 MNを示し、かつ杭先端の最大荷重度は約90 MN/m<sup>2</sup>にも達することが読み取れる。

このような負の摩擦力に対する対策としては、負の摩擦力が生じてても良いように十分な杭体耐力と先端支持力を確保する方法、および地盤沈下が生じないように地盤改良を施す方法などがある。また図—2.5からも分かるように、先端支持杭において大きな負の摩擦力が発生す

るので、地盤沈下に追従して沈下する摩擦杭を採用することも対策法の一つである。さらに、速い動きに大きな抵抗、そして緩慢な動きに小さな抵抗を示す粘弾性体のアスファルトを表面に塗布した、負の摩擦力低減杭 (SL 杭と呼称) を用いることも有効である。

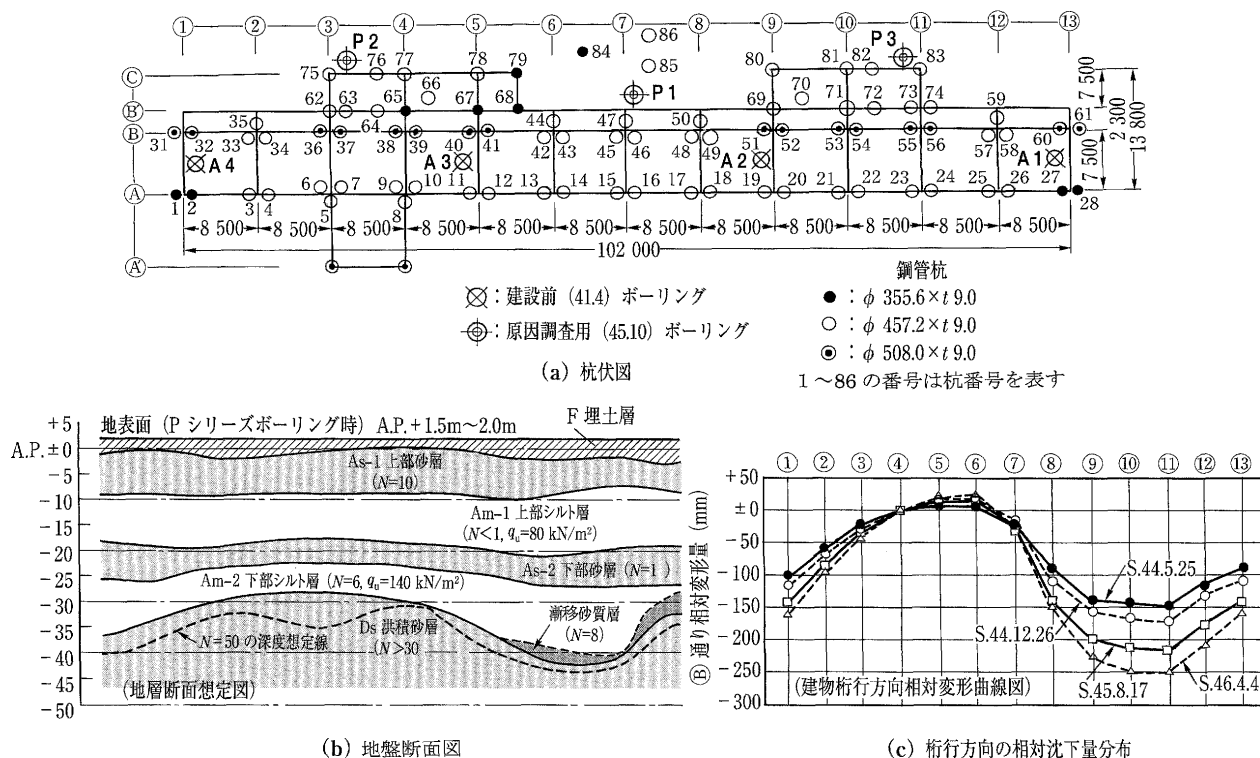
図—2.6 負の摩擦力による鉄筋コンクリート造3階建学校建築の不同沈下の事例<sup>12)</sup> (文献11)から引用)

図—2.6(a)の杭伏図に示した寸法の鋼管杭が、同図(b)の地盤断面図に示す地盤内に長さ30~40 mわたって打ち込まれている。この地盤は地下水の汲み上げと約2 mの盛土によって年間約12~16 cmの沈下を生じていたが、建物は竣工後に不同沈下が目立ち始め、4年間で最大25 cmにおよぶ相対沈下量となった。壁面のひび割れや開口部の変形などが著しく、機能上の支障が生じたため、ついに建物は取り壊されるに至った。同図(b)の地盤断面および(c)の建物の相対変位量から、圧密層の底面に10数mの高低差があり、相対変形量の分布形状が支持層の起伏に比例していることがわかる。この不同沈下は、杭群に作用する負の摩擦力の圧密層に比例した大きな変化、および杭基礎の設計における負の摩擦力に対する無対策などが、原因として挙げられる。

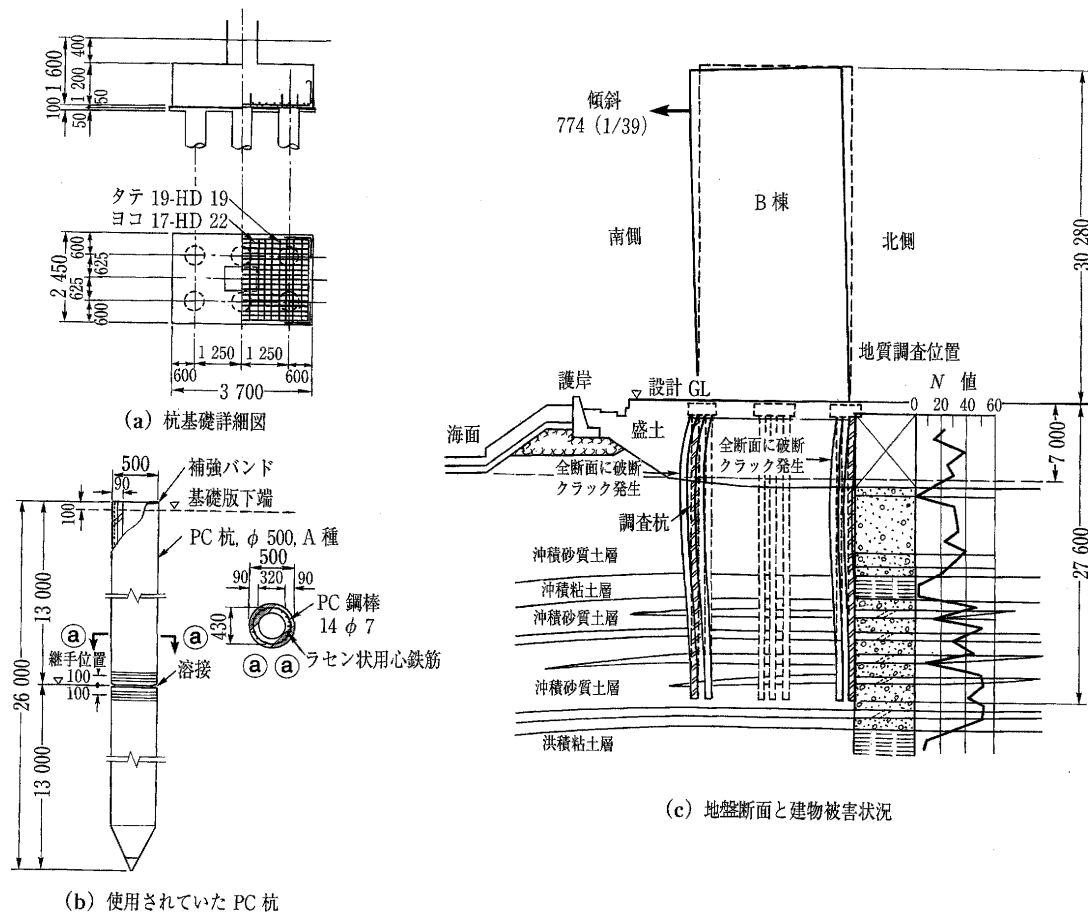
図-2.7 地震時液状化による側方流動で杭基礎が被害を受けた事例（文献13）を引用・加筆）

対象の建物は、芦屋市臨海部に位置し、地上11階、地下無の4棟からなる共同住宅である。地震により、これら4棟のうちの1棟が海側に大きく傾斜した被害を受けた。この建物の基礎構造は、独立フーチングの杭基礎であって、杭は埋込み工法によるPC杭 (図—2.7 (a), (b)参照) である。また、この建物の敷地は、南側が海、東・西側が川で囲まれ、3方とも護岸で仕切られている。その地盤構成は、GL-8 m までが砂礫を主体とする埋土層、GL-8 ~ -16 m が  $N$  値2~40の沖積砂礫層、その下層厚2 m に  $N$  値10以下の沖積粘土層、

そして層厚約6 m に  $N$  値30~50の薄い粘土と沖積砂質土の互層があり、GL-24 m 以深が  $N$  値40以上の洪積砂質土層となっている (図—2.7 (c)参照)。なお、地下水位はGL-3.5 m 付近にある。

文献13)によれば、水中テレビカメラなどを用いて建物を支持している杭孔内の状態を詳しく調査した結果、図—2.7 (c)のような被害状態になっていた。その原因は、埋土層の液状化による海側護岸背後地盤の側方流動および地盤反力低下の相乗効果にあったと結論されている。すなわち、護岸に近いほど側方流動の影響を大きく受け、杭体がくの字に折れ曲がっている南側からひび割れ程度に収まっている北側へと、杭基礎の損傷程度が異なったために不同沈下し、上部構造が大きく傾いたものと考えられる。

このような液状化に伴う杭基礎のトラブルを回避する対策としては、杭周辺地盤の液状化によって杭体が破壊しないような靱性に富む鋼管杭、SC杭、あるいは鋼管巻き場所打ちコンクリート杭などを採用するのが有効である。ただし、これらの杭基礎を採用しても液状化の被害から回避できない場合は、液状化を生じさせないように液状化層を地盤改良せざるをえない。なお、本事例のような護岸の移動による側方流動に対しては、敷地周辺を鋼矢板などで補強して、その影響を敷地内に及ばないようにする対策法などが考えられる。
