## 北海道における地震による地盤災害とその後

Ground Disasters Caused by Past Earthquakes in Hokkaido and Their Consequences

西 本 聡 (にしもと さとし)

舩土木研究所寒地土木研究所 上席研究員

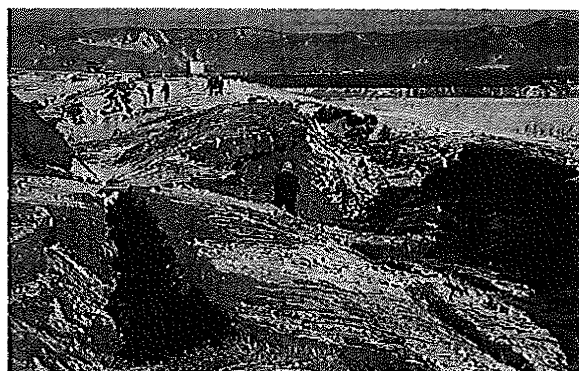
本地震では、泥炭地盤上の河川堤防において被害が多く生じた。特に、十勝川統内築堤は著しい変状であった(写真—1、図—2)。堤体が約2~3.5 m 沈下し、法線方向の大きな開口亀裂がみられた。また地震発生時、堤防の表面は凍結しており、崩土塊が大きなブロック状であった。

ここでの特徴は、天端付近に噴砂が確認されたことである。当研究所の調査<sup>2)</sup>および佐々木<sup>3)</sup>は、盛土底部の飽和領域が液状化したと推測している。つまり、泥炭は極めて大きな圧縮性があり、沈下量も大きい。加えて、地下水位が地表面付近にあることが多い。結果として、盛土底部は泥炭層の中にめり込み、地下水位以下に飽和した状態で存在しており、この部分が液状化したと考えられた。なお、被災後の地盤調査によって、地下水位以下に盛土材料が存在したことが確認されている。

写真—1 十勝川統内築堤の被災状況

その後の本復旧工事は、亀裂などの被害の及んだ範囲を切り返し、盛土を転圧し直すことを基本とし、被害の程度に応じて実施された。切り返し断面は、緊急復旧時に亀裂に石灰水あるいはセメントとベントナイトを混合したグラウトを注入しておき、本復旧前に亀裂を試験開削することで決定された。

被害規模が大きく堤体全面を切り直す箇所では、詳細な地盤調査と解析が行われた。その結果、急速盛土を行うには所定の安全率を確保することができないことがわかり、SCP工法による基礎地盤改良が必要と判断された。一部では、パイルネット工法が採用された箇所もあった。SCP工法と併用して、堤防裏法尻に堤体内水位を低下させるためのドレーン工が実施された。

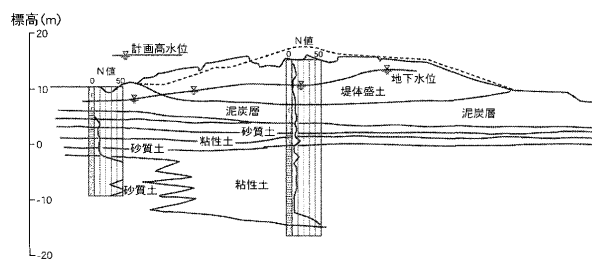
図—2 十勝川統内築堤 (KP32.7) の被災断面(文献<sup>2)</sup>)を基に一部修正

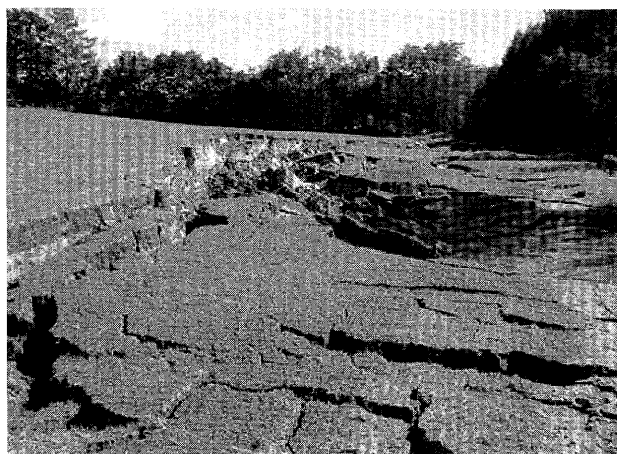
写真—2 端野町協和の農地陥没

端野町協和では火山灰造成農地6箇所で液状化とそれに伴う地盤の変動・破壊が発生した(写真—2)。被害の状況は、農地の陥没や沈下であり、大規模な火山灰噴出・流下を伴う農地陥没が発生した箇所もある。6箇所の液状化域はいずれも、現在、畑作地として利用されている傾斜の非常に緩い斜面であるが、もともとは起伏の小さな丘陵を刻む狭く浅い埋積谷あるいはそれに流れ込む小沢に沿う低湿地である。その後、埋積谷は水田として開発され、さらに丘陵は切土、埋積谷や低湿地は埋め立て盛土され、畑作地へ転換されたようである。端野町協和での液状化域はいずれも旧地形の丘陵斜面に囲まれた埋積谷の範囲に限られており、谷部の埋立・盛土後も地表水が集水しやすい地形条件にあったことがうかがえる。

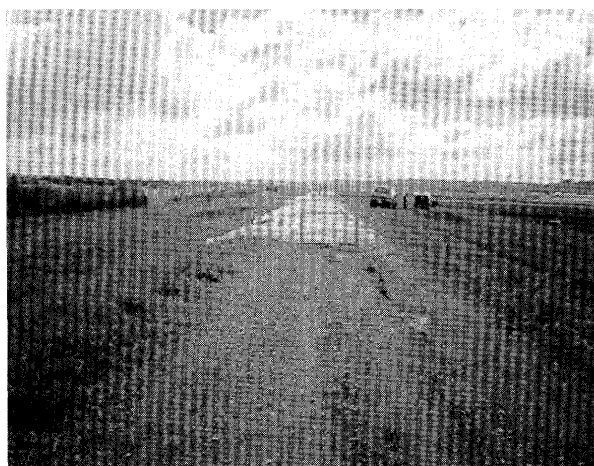
当該箇所は、2003年十勝沖地震の震源に近く、相当に大きな地震動(大津水位観測所における最大加速度: NS方向439gal, EW方向528gal)を受けたと思われる。部分切り返しが行われた箇所では、十勝沖地震により堤防天端に幅10~20cm、深さ約70cmの亀裂が縦断方向に延長120mにわたり発生したが、SCP工法およびドレーン工が実施された600mの区間については、軽微な被害に収まっていた(写真—3)。このことは、SCP工法やドレーン工の改良効果を改めて示すとともに、堤防の耐震対策の重要性を示している。

写真一3 2003年十勝沖地震の十勝川統内築堤の被害。SCP 施工区間外には堤防天端に幅10~20 cmの亀裂が発生し、ブルーシートがかけられている。一方、SCPを施工した区間（写真手前側）にはほとんど変状がみられない。

十勝川統内築堤は、1993年釧路沖地震により堤体盛土が1500mにわたり崩壊し、災害復旧工事を実施した箇所である<sup>3)</sup>。統内築堤の被災区間の中でもとりわけ変状が著しく、堤防としての機能を維持できない状態となった600mの区間は全面切り返しを必要とし、基盤処理工法としてSCP工法が実施された。あわせて堤体内の地下水位を低下させるためにドレーン工も実施された。

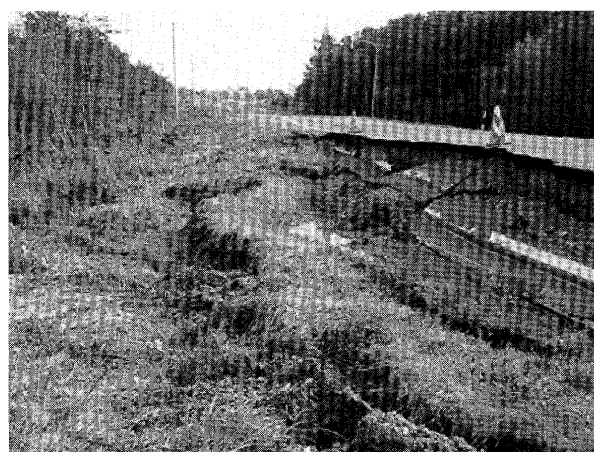
写真一4 湿地上の低盛土の崩壊

た。盛土法尻の基盤周辺に噴砂跡が確認された箇所もあった。特に、十勝川周辺の軟弱地盤上の盛土(写真一4)、低湿地上の盛土から切土へ移行する区間、沢地の地山への腹付け高盛土、旧河道を埋めた砂地盤上の低盛土、横断方向に湿地帯に向かって傾斜している基盤上の低盛土に被害は集中しており、基盤の地質と道路の構造によるものと理解される。これらの箇所の明らかな共通点は、地下水が集まりやすく盛土あるいは地山部の一部が湿潤状態にあり、強度低下をきたしていた可能性である。
