地震による堤防被害と基礎地盤との関係 —震災対策の留意点—

Relationship between Earthquake Damage of Embankment and their Foundation

杉 本 利 英 (すぎもと としひで)

国土交通省北陸地方整備局 河川部地域河川課 課長

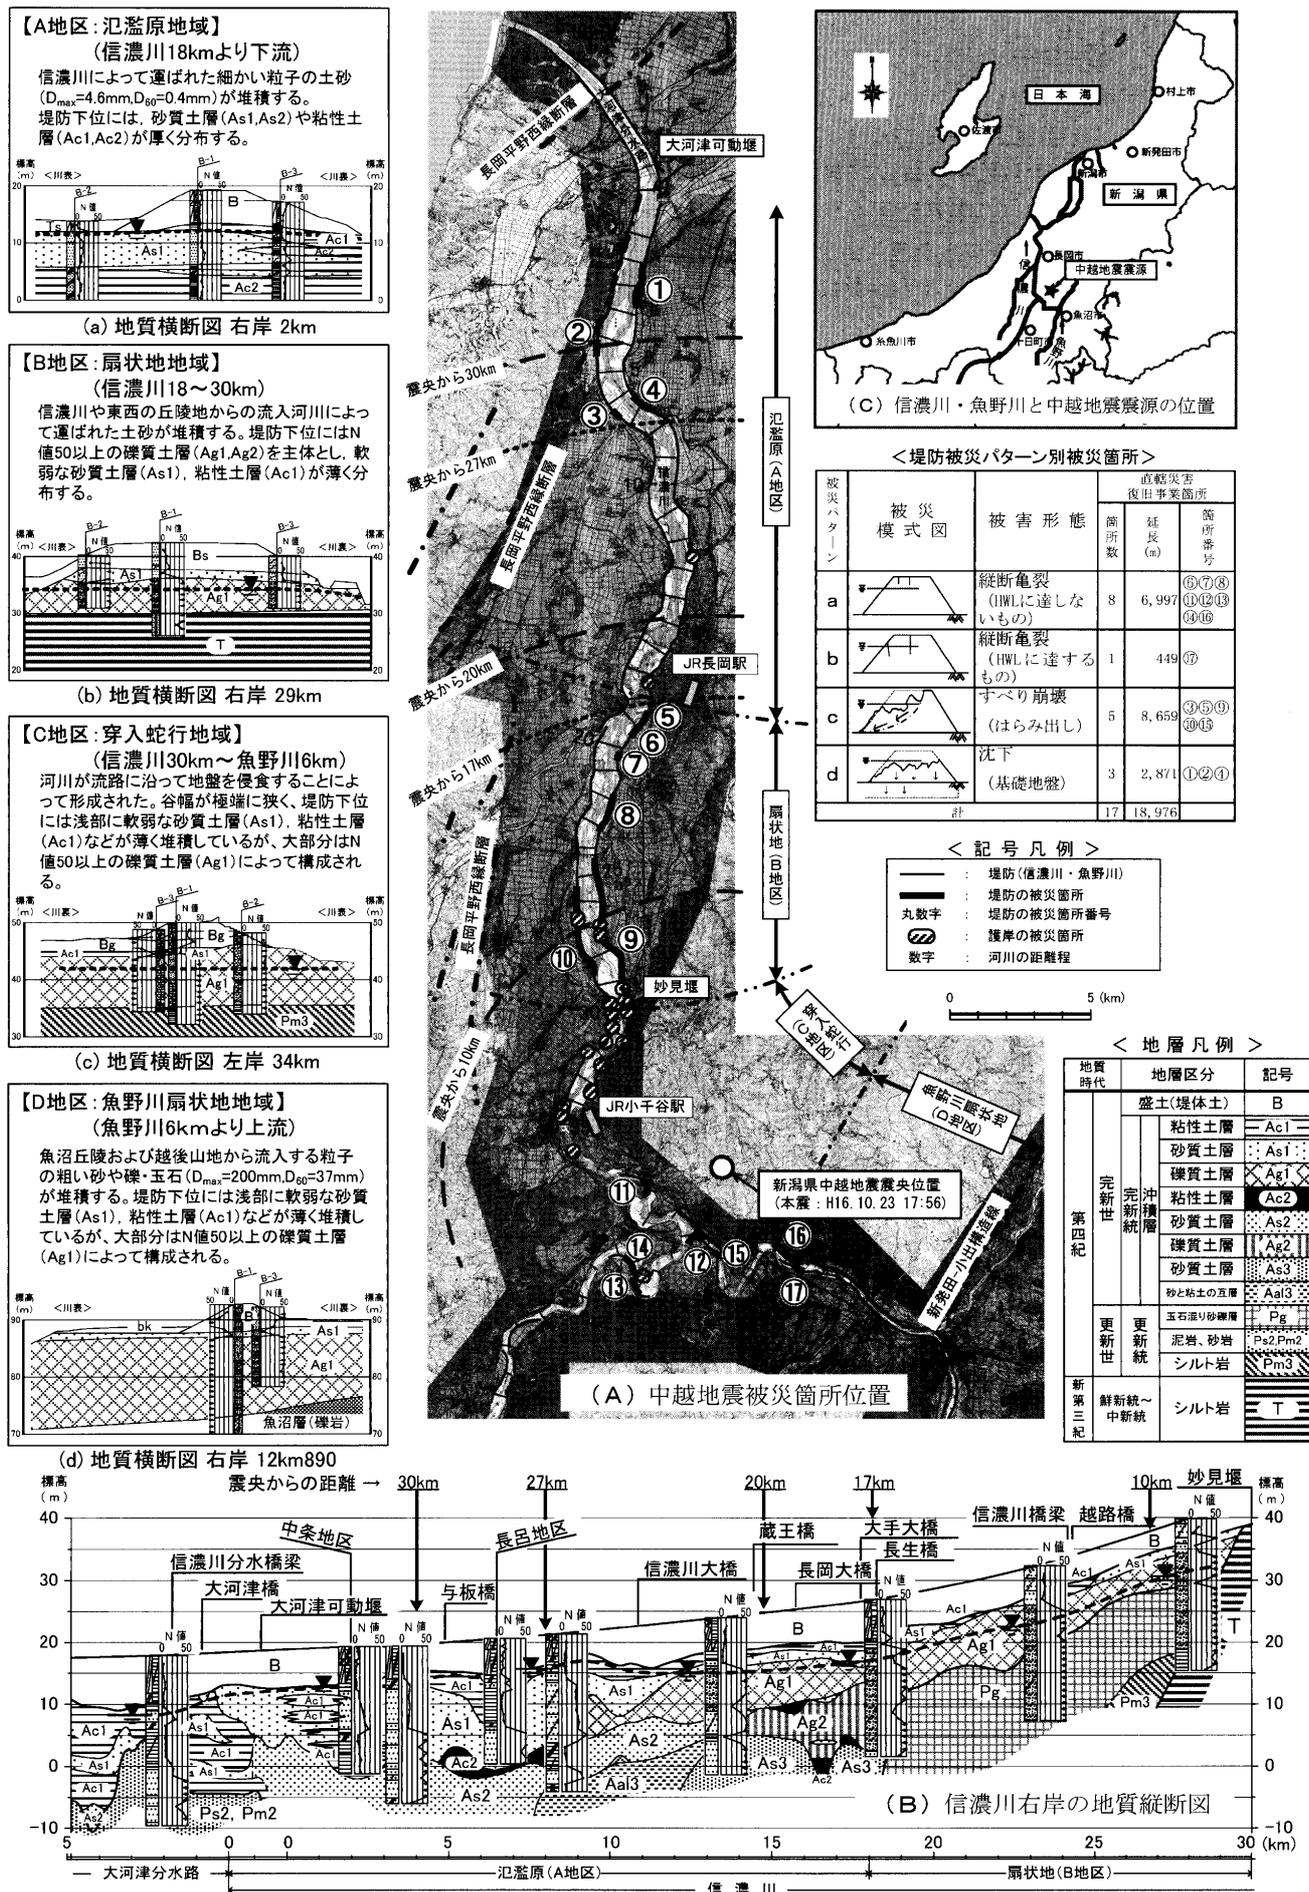
図-1 信濃川・魚野川の地盤構成と中越地震の被災箇所

信濃川中流域と魚野川周辺の河川の堆積物に着目すると、河川の堆積物の基盤である新生代第四紀下部更新世までの地層が形成する谷の形状により、形状と堆積物の性状が異なっている。図-1(A)に示すように谷の幅と形状から、谷幅が広く直線的な氾濫原地域(A地区:信濃川18 km地点から下流)、谷幅がやや広く下流側に

信濃川の地盤構成は、図-1(B)に示すように信濃川18 km付近を境に上下流で大きく異なる傾向が認められる。氾濫原地域の下流部にあたる信濃川0~11 km付近は、主に粘性土層(Ac1, Ac2)と砂質土層(As1, As2)が厚く分布する。一方、氾濫原地域上流部の信濃川11~18 kmまでの間は、18 km付近で「基盤層」である砂礫層(Pg)が下流側に急傾斜し「谷」が深くなり、薄く分布する粘性土層(Ac1, Ac2)、砂質土層(As1, As2)や厚く礫質土層(Ag1, Ag2)などが分布する複雑な地質構成を示す。この区間は、礫質土層主体から粘性土層・砂質土層主体地域への漸移帯と考えられる。信濃川18 kmより上流の扇状地地域は主に礫質土層からなり、地表付近に粘性土層や砂質土層の薄層がわずかに分布している。18~30 km間の基盤層の深さは、堤防基礎面から12~8 mと上流に向かって徐々に浅くなる傾向を示す。

や法面崩壊、沈下、護岸、堰、水門等の施設の損傷、河道閉塞があった。被害箇所は、北は大河津分水路、南は十日町市や南魚沼市までの地域にわたり185箇所（直轄）に及んだが、その内、被害が甚大な直轄災害復旧事業対象箇所は、42箇所（堤防17箇所、護岸25箇所）であった。図—1(A)に中越地震被災箇所位置を示す。

震源地に近い穿入蛇行区域から上流（小千谷市から十日町市や魚沼市）の被害は143箇所と件数は多いものの、その被害程度は比較的軽微なものが主であり、堤防亀裂が120箇所と圧倒的に多かった。そのため、地震発生直後に亀裂部を切り返して盛土で復旧された。また、護岸の被害は、図—1(A)に示すように震源に近い穿入蛇行地域下流部30~36 km（小千谷から妙見堰）に被害が集中しているが、堤防被害は震源から約30 km 離れた氾濫原地域（大河津可動堰付近）まで、被害がばらついている。

図—1(a)に示すように、粒子が均一の緩い（ N 値=10前後）砂質土（As1）や軟弱（ N 値=1~4）な粘性土層（Ac1）が分布する地下水位の高い区間で、液状化の痕跡が連続して多数確認された。

俵野地区の信濃川右岸28 km 周辺では、縦断クラックが連続し、堤内地側法面が天端の半分を残して崩壊する大きな被害が生じた。図一 1 (b) に示すように、この地区の基盤層であるシルト岩 (T) の出現深度は浅く、堤体基礎面から深度 6 m に位置する。シルト岩の上位には砂礫層 (Ag1, N 値50以上) と砂質土層 (As1, N 値=4~12) が堆積している。堤体は主に N 値10前後の礫混じり砂であった。

また、信濃川30 km 長岡市妙見地先周辺から信濃川36 km 小千谷市山本地先付近までは、低水護岸が損傷した。図一 1 (c) に示すように、この地区の基盤層である泥岩 (Pm3) や礫岩 (Pg3) の出現深度は浅く、堤防基礎面から深度10 m 程に位置する。その上位には砂礫層 (Ag1) が堆積している。

液状化の痕跡は少なく、魚野川6 km (新道島, 下島地区) 周辺を除き、堤防被害は軽微な堤防天端の縦断亀裂のみであった。図一 1 (d) に地質横断図を示す。
