## 東京湾岸における液状化被害

Liquefaction-induced Damage in the Reclaimed Lands along Tokyo Bay

安 田 進 (やすだ すすむ)  
東京電機大学 教授

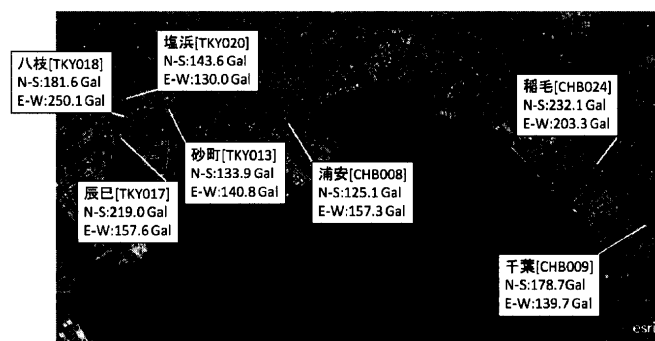
図一1 地表最大加速度分布 (K-NET<sup>2)</sup>による)

前述したように千葉県から神奈川県にかけて大変広い範囲で液状化が発生した。さらに浦安市、市川市、船橋市などでは液状化範囲内で全面的に液状化が発生した。K-NET<sup>2)</sup>によって観測されたこの地域の地表最大加速度は図一1に見られるように150～200 cm/s<sup>2</sup>程度とそんなに大きくはなかった。また、Jishin.net<sup>3)</sup>によると気象庁震度階も5弱～5強程度であった。ただし、図一2に浦安のK-netで観測された地震波を示すが継続時間は2分程度と長く、主要動だけでも1分程度もあった。したがって、地盤内で生じた繰返しせん断力振幅はそんなに大きくないものの、繰返し回数が非常に多かったことが、このように激しい液状化を生じたのではないかとと思われる。また、約30分後に発生した余震も大きく、これにより新木場では噴水が激しくなったとの証言もある。このように、巨大地震では繰返しせん断力の回数が多くなることが問題であり<sup>4)</sup>、今回の液状化の判定にあたってはこの点を考慮する必要があると思われる。

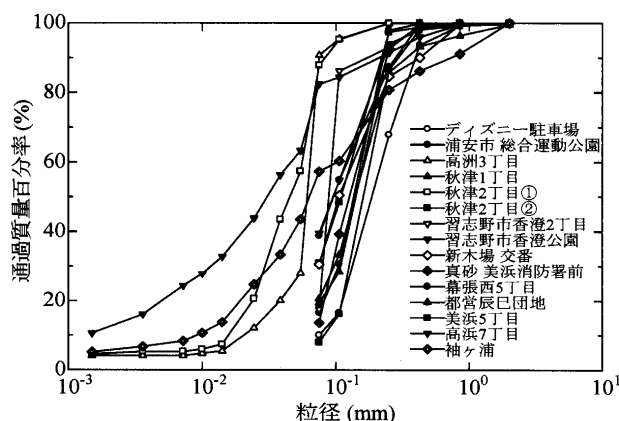
図一3 噴砂の粒径加積曲線

さらにこれらより激しかった所もあると思われる。我が国の過去の地震においてこれほどまでの厚さの噴砂は筆者達は見たことがないが、実は、同様の現象は昨年・今年とニュージーランドの Christchurch で発生していた<sup>1)</sup>。ここではさらに厚く、昨年の本震で40 cm も噴砂が発生し、今年の余震で再び50 cm もの厚さの噴砂が発生した例があった。そこで今回の地震との共通点を探ってみると、両者とも液状化した砂が非常に細かいシルト質砂や砂質シルトであったことが挙げられる。図一3に今回東京湾岸で採取した噴砂の粒径加積曲線を示す。これに見られるように細粒分含有率は10～90%と大変多い。このように細かい砂が液状化すると透水係数が小さいため噴水の時間が長く、また、噴水によって土粒子が地表に吹き上がりやすいので、噴砂の量が多かったのではないかと推測される。また、噴砂が舗装面上に堆積し、それを人工的に取り除いたため地盤（舗装面）

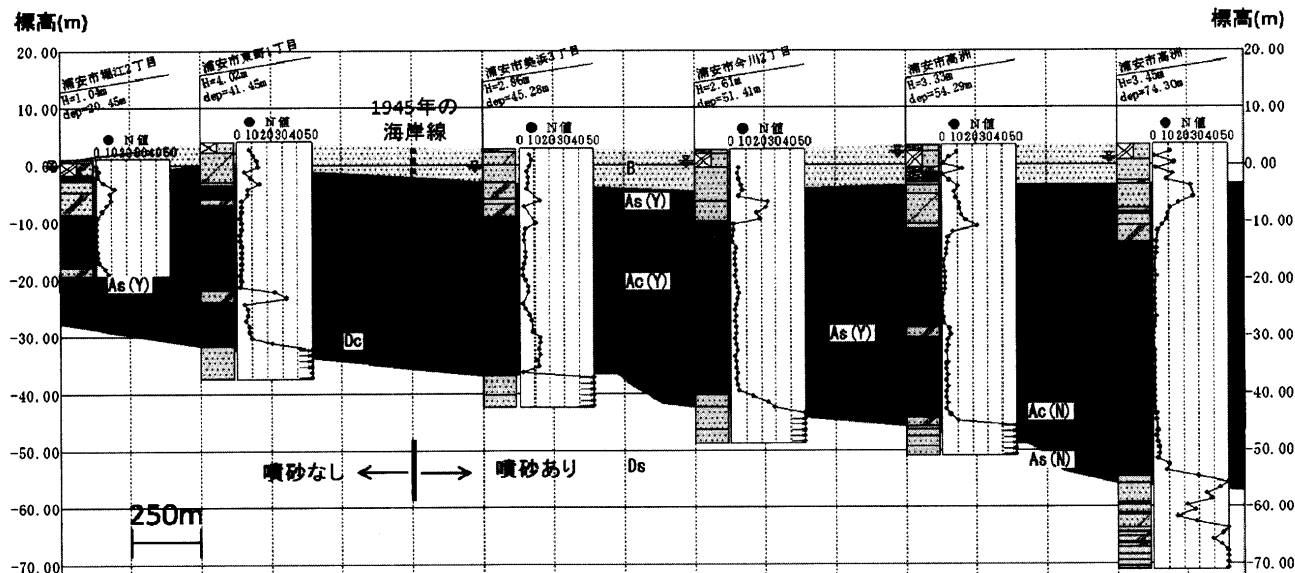
図-4 北西から南東に浦安を通る測線の推定土層断面 (ボーリングデータ<sup>5)</sup>は千葉県による)

ちなみに、既往の地盤調査結果<sup>5)</sup>をもとに、浦安で液状化した今川を通る北西～南東にかけての測線の土質断面図を作成してみると図-4となる。図に見られるように液状化が発生した地区では  $N$  値が5～10程度の緩い埋立層が7～10 m程度の厚さで造成され、その下部に  $N$  値が10～25程度の沖積砂層が堆積している。地下水位は  $GL. -1 \sim -2$  mと浅い。液状化した層の判断は今後の詳細な調査を待たなければならないが、この断面から大まかに推定すると、地下水位以下の5～7 m程度の厚さの埋立層が主に液状化したのではないかと推察される。例えば、液状化層厚の5%ほど圧縮沈下したとしても30 cm程度の地盤の沈下量しかならないため、上記のように噴き上がってきた砂の分まで加えた沈下量で考えた方が、沈下量の実態に合うのではないかと考えられるが、今後の検討が必要であろう。
