## 東北地方太平洋沖地震 第一次被害調査報告(宮城県南部～福島県相馬港)

## 東北地方太平洋沖地震 第一次被害調査団 (宮城県南部～福島県相馬港)

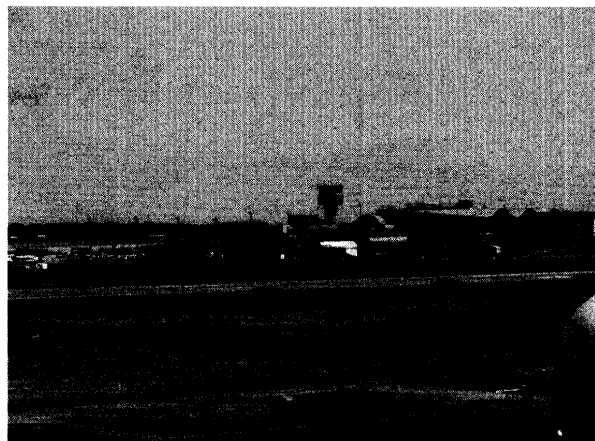
仙台空港は海岸から500～3 000 mに位置する。仙台空港の東西に伸びるB滑走路は、滑走路の東半分が浜堤（砂丘）部、西半分が後背湿地部となっている。平成20年11月より、滑走路を横切る県道のボックスカルバートや水路の周囲から重点的に液状化対策（コンパクショングラウチング工法、クロスジェット工法、浸透固化処理工法）が進められていた。この液状化対策工が功を奏し、地震動による滑走路の大きな沈下は生じなかったと報告されている。津波は海岸から約2 000～2 500 mの地点まで到達し、空港ターミナル付近の浸水深は約3 mとなったが、写真—1より分かるように、滑走路自体の被害はそれほど大きくなかった。調査当時、滑走路上の瓦礫を取り除く作業が米軍および自衛隊により行われ、空港ターミナル内の設備の復旧も進んでいた。滑走路に問題がなかったため、救援物資等の輸送に利用されていた。平成22年4月13日から民間航空機の一部運行が行われている。

写真—1 仙台空港（位置②）被害状況

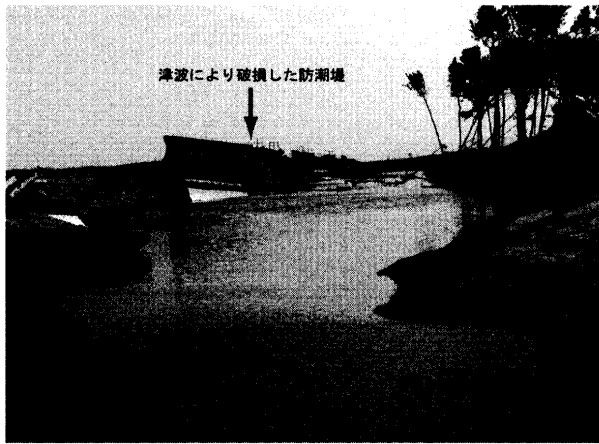
写真—4に示すように津波により防潮堤が破壊されている。防潮堤の高さは地震後の水面より約6 mの高さを保っている。防潮堤の背面（陸側）の浸食が著しく、防潮堤と陸側地盤との間に約30 mの浸水帯が生じている。

写真一4 亶理町鳥の海地区（位置④）防潮堤被害状況

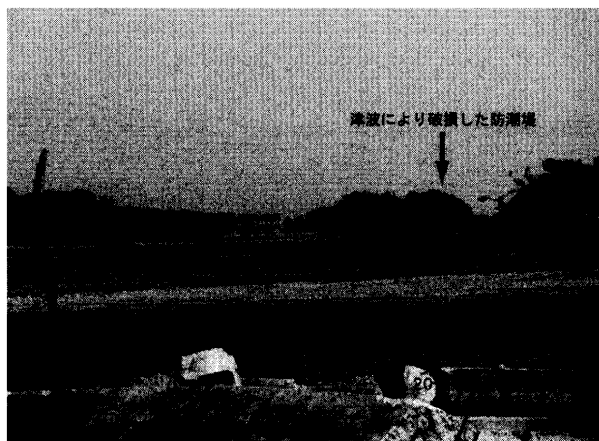
防潮堤が津波により連続して破壊されるのではなく、

写真一5 山元町笠浜地区（位置⑦）防潮堤被害状況

断続的に破壊されている。防潮堤の高さは約6.5 m、亶理町鳥の海地区の被害形態と同様に、写真一5に示すように防潮堤の背面（陸側）が大きく浸食され、約50 mの浸水帯が生じている。

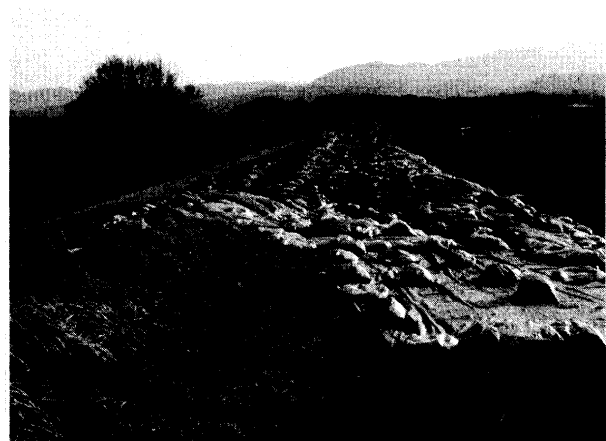
写真一7 角田市野田地区河川堤防（位置⑥）被害状況

阿武隈川左岸の河川堤防に、写真一7に示すように、円弧すべりが生じている。堤防天端に約40 cmの段差が生じているが、堤防中腹における円弧すべり破壊の末端

部は明瞭に表れず、若干のはらみ出しが認められるのみであった。この地区の右岸側では、角田市枝野地区で天端の亀裂・沈下、丸森町小齋地区で天端より明瞭な円弧状のすべりが生じていた。今後、堤防の基礎地盤を含めて詳細な調査が必要である。

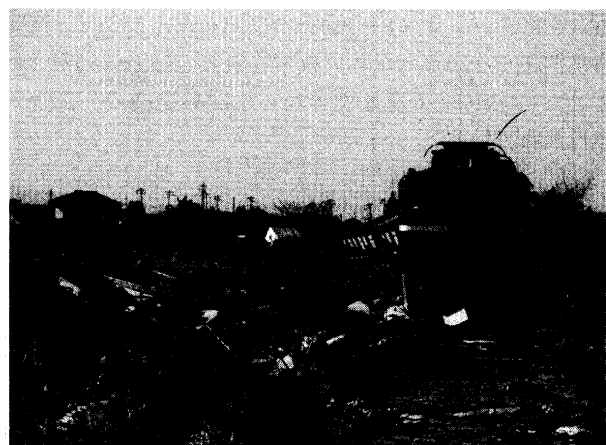
写真一8 山元町北泥沼地区（位置⑤）鉄道被害状況

写真一8は津波により脱線し流された貨物列車の状況を示している。重量のある機関車部分（ED75形 基本重量67.2 ton）を除いて、貨物コンテナ部分は最大で50

m 以上流され、陸側の家屋前面の防風林に衝突して止まっていた。レールや枕木は流亡している。

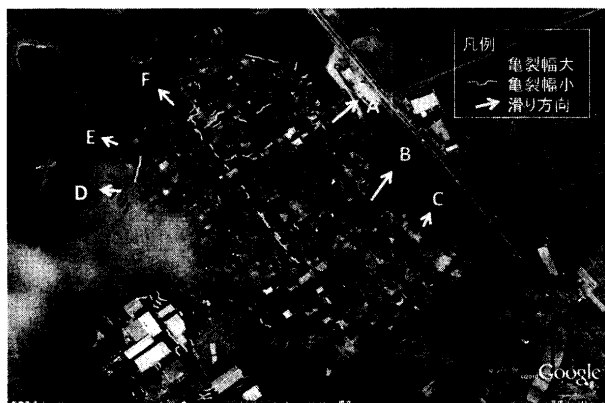
図—2 山元町内の造成宅地における斜面崩壊位置  
(Google Map に加筆)

山元町内の造成宅地において、図—2 に示すように、合計6か所で斜面崩壊が見られ、団地内に数多くの亀裂が観察された。このうち、谷埋め盛土斜面部分に相当すると思われる崩壊 A（写真—9 左側）と宅地外周部の崩壊 D（写真—10）を示す。

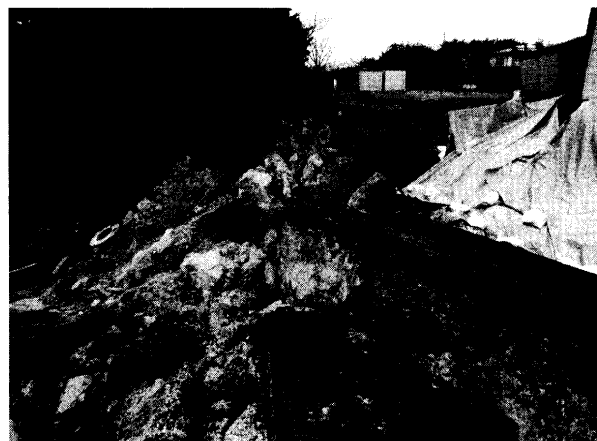
写真—10 山元町造成宅地（位置⑩）被害状況（図—2 崩壊 D）

た。この造成地では、以前にも降雨による斜面崩壊が生じており、隣接する斜面では補強土による復旧（写真—9 右側斜面）が行われていたが、補強土工法を行った斜面は今回の地震では変状は観察されなかった事が印象的であった。写真—10は、造成宅地外周部における崩壊 D を示している。崩壊土砂はそれほど湿っておらず、地下水の浸出も確認できなかったため、地震動によって斜面の安定が損なわれたものと思われる。なお、2011年4月7日の最大余震（マグニチュード M 7.1）によって、斜面崩壊が進行した形跡は見られなかった。
