高速道路における地震災害の復旧事例

Disaster Recovery Case in Expressway by Seismic Hazard

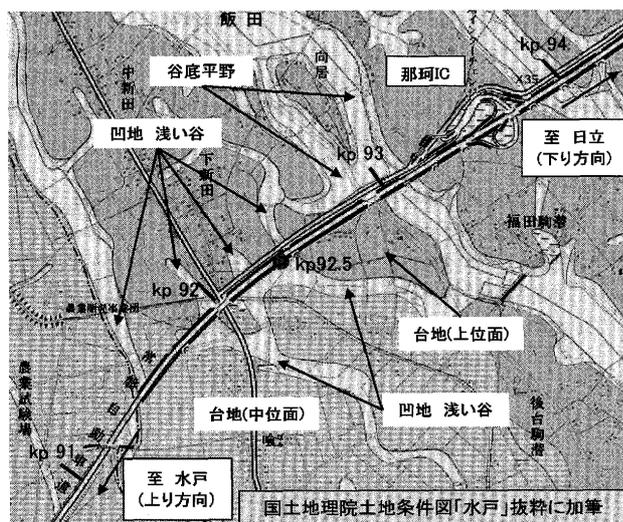
図一 被災箇所付近の土地条件図

(1) 図-1の土地条件図によると、当該箇所が、台地と凹地・浅い谷の境界付近に位置していることがわかる。

また、この箇所から崩落部の東南方向への延長線上約200 m付近で、プレキャストコンクリートの高架式水路が東南側に転倒していた。盛土の存在した箇所の地盤条件が地震動の大きさに影響している可能性がある。

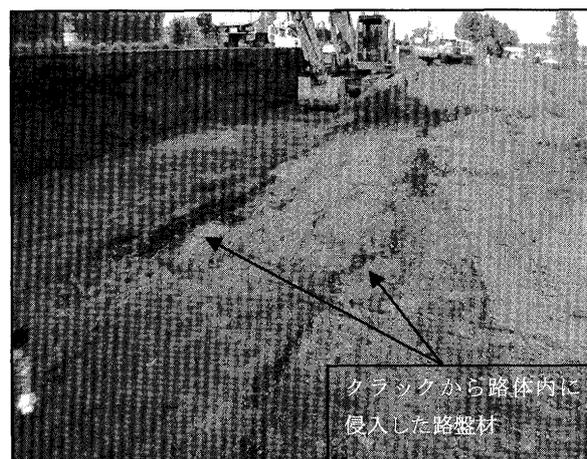
写真一 盛土内のクラック状況 (路面下約1.5 m)

図一 2 が当該箇所の応急復旧標準横断面図である。応急復旧の排土量は、当初、最大8 000 m³を想定していたが、盛土内のクラック状況(写真一)による段切り位置の変更で、約4 700 m³となった。

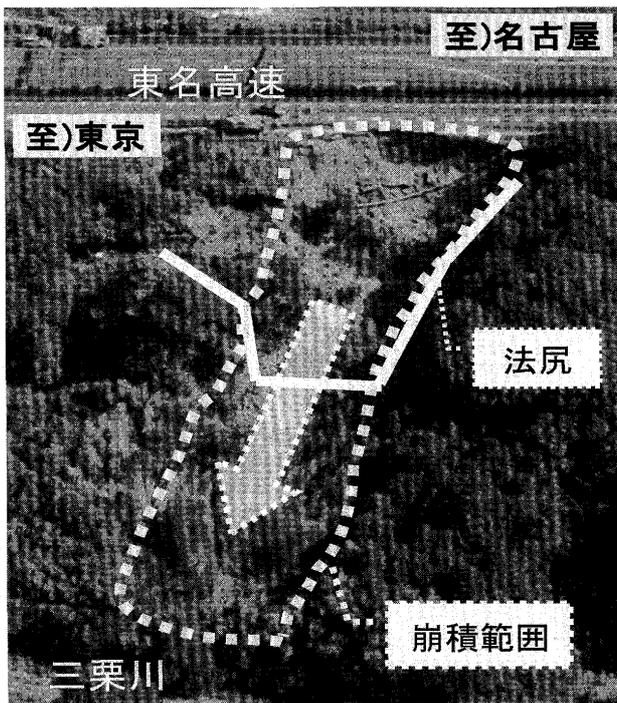
写真—2 盛土法面の崩壊状況

高速道路は静岡県内の数箇所では路面のたわみや橋梁のジョイント部で10 cm 程度の段差が生じた程度であった。しかしながら、当該箇所は崩落地震発生直後の緊急点検において、路肩部を含む法面の崩落が確認され、崩落面が切り立っていたこともあり、数時間後には崩壊が走行車線まで進行した（写真—2）。

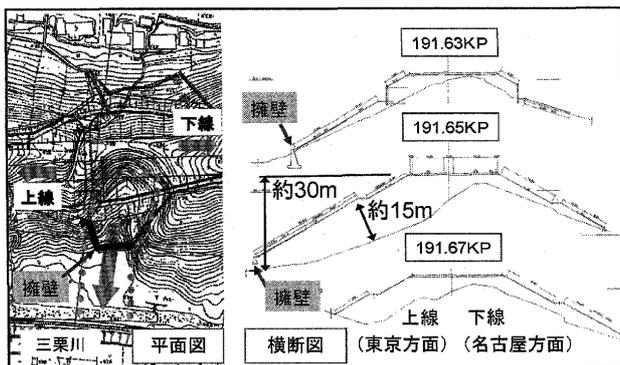
図—3 被災地の平面・横断面図

盛土が崩落した箇所は、高速道路が牧之原台地の尾根を縦走するように通過し、切り盛りを交互に繰り返して道路構築されている。また、馬の背状の地山に鞍部を載せたように盛土されており、盛土高さは30 m 程、土被りは15 m 程度であった。また、崩落箇所が盛土に隠れた幅40 m 程の沢地形であることも確認された。崩落土砂は事業地外に40 m 程流出した（図—3）。

崩積土の表面には孟宗竹の竹林・根が波を打ったように滑り出しており多湿状態であったことが確認できた。

当該箇所の原因を究明するための有識者による委員会が開催され崩落の原因は、盛土下部に使用された泥岩が

長年の水の作用により強度低下するとともに、透水性が低下し、その結果、盛土内の地下水位が上昇し、今回の地震が誘因となり崩落が発生したものと推定された¹⁾。
