技術の伝承 —現場の教訓から学ぶ—

地下建設工事のトラブル

橋本 正 (はしもと ただし)
 ㈱地域地盤環境研究所 所長

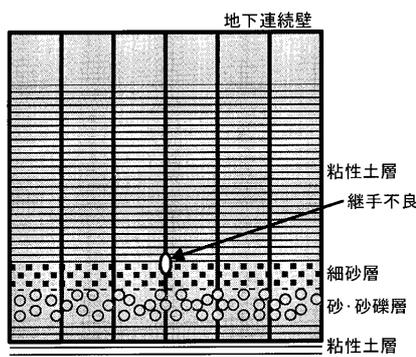
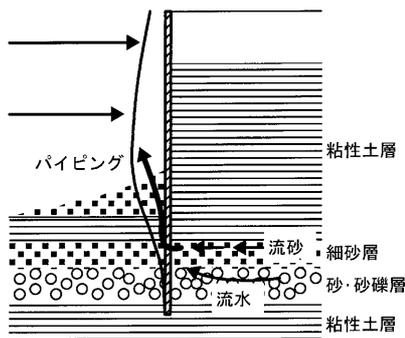
図-4 地下連続壁の施工不良部からの異常出水

①に関する特徴的な出水原因とその現象を図-4に示す。図-4(a)は、土留め壁の継手不良箇所が上部粘土層とその下の砂層付近にあった場合を示しているが、掘削深度がまだ下の砂層に達していない時点においても出水する可能性があり、図-4(b)にはその出水経路例を示している。原因としては、土留め壁は背面地盤の土・水圧により変形するが、下部の粘土層がその強度の大きさから自立する場合、土留め壁と背面地盤の間に隙間ができ、水みちになることが挙げられる。細砂層下部に透水性の大きい礫層がある場合には、地下水と共に細砂が流砂し、次第に洗掘されて空洞が広がり、大量の細砂を含む出水にいたることが多い。

(a) 地下連続壁継手部の施工不良

(b) 地下連続壁施工不良部からの異常出水

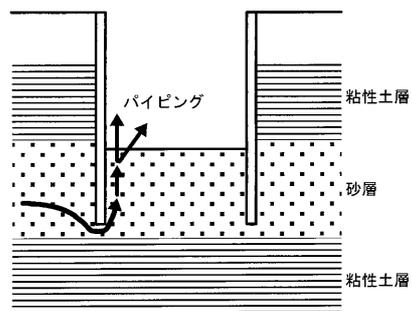
②に関しては、図-5に示すように、地盤情報不足(粘土層上面の削り込み状態や地層の傾斜等)に起因した遮水壁根入れ不足に伴って出水やパイピングが発生する場合がある。地盤の変化が大きいと予測される箇所では、地層の連続性などに着目した事前地質調査と、事前揚水試験を利用した遮水効果確認試験が必要である。

図-5 遮水壁根入れ不足に伴う掘削底盤からの異常出水

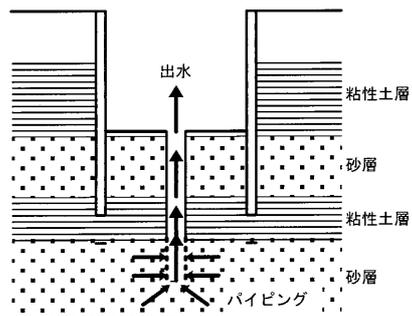
③のボーリング孔跡や古井戸からの出水例は多い。現象は図-6に示すように単純であるが、写真-1のように土砂を含む出水により掘削構内が水没するようなトラブル⁶⁾に発展する場合があるので、可能な限り事前の情報収集と対策を講じる必要がある。また、調査ボーリングや井戸の撤去時には、掘削孔を止水材で埋め戻すなどの処置を義務付けて徹底して実施する必要がある。

図-6 井戸のボーリング跡からの異常出水

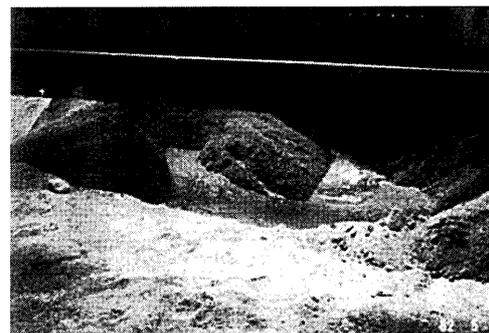
写真-1 井戸のボーリング跡からの異常出水事例⁵⁾

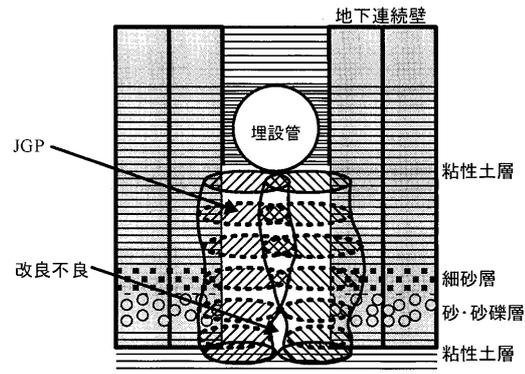
図-9 地下連続壁欠損部の改良不良

に示すように正常な場合、接合部は3本のJGPで包含されて未改良部や改良不良は生じない。しかし、硬質粘土や大礫地盤では、ジェットでの切削が遠くまで届かないため、所定の改良径が得られない。また、礫や木片などの異物が存在する場合は、図-8(b)のようにその背面は噴射が届かないため未改良となる。また、図-9の模式図に示すように砂層と硬質粘土の互層地盤においては、硬質粘土部分では小さな改良径しか造成できず、コラムの接合部が未改良となり、水みちになりやすい。

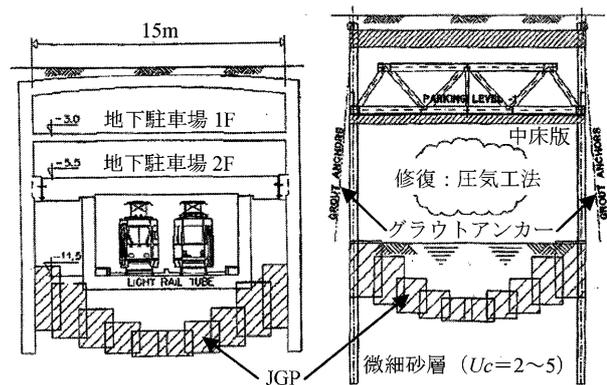
図-10に示すオランダのデン・ハーグ市の出水陥没事例⁷⁾も、JGPによる地盤改良を過信したために発生したと考えられる。路面電車の地下化と地下駐車場設置のため、長さ28mの土留め壁で囲み、底盤を直径1.8mのJGPで止水固化改良した後、地下13.5mの開削工を実施した。地盤は均等係数 $U_c=2\sim5$ の細砂で地下水頭が地表面近くにあり、パイピングしやすい条件にあった。掘削途中でJGP接合部からパイピングを伴う出水と陥没が発生し、掘削構内は水没した。復旧対策には薬液注入による地盤改良だけでなく、中床版を反力にした圧気工法を併用し、地下水位を下げて開削を完了。

図-10 オランダのハーグ市の出水陥没事例⁷⁾に加筆

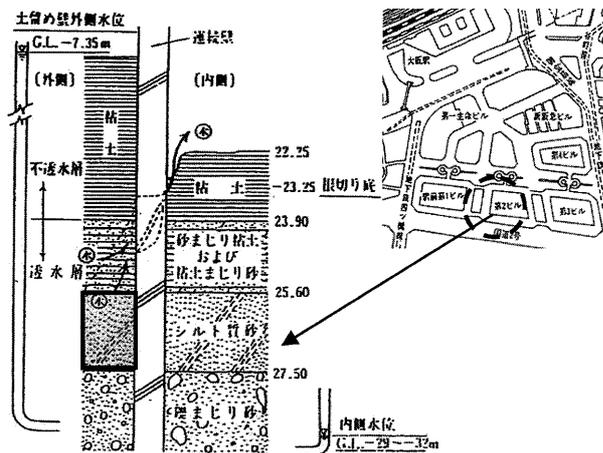
1975年9月、地下掘削は地下4階部分のGL-20~23mまで進み、掘削完了まであとわずかのところ(GL-23~25m)で連壁継手部に接する掘削底面から建物内部に漏水が始まった。直ちに止水対策を講じたが、水と一緒に土砂が流入し、周辺地盤が沈下し始めた。沈下の影響は建物南側(約30×40m)におよび、16棟(29世帯)の家屋が傾く等の被害が発生し、隣接する国道2号線の沈下量は最大1.46mに達した。建物内への累計流入地下水量は約30000 m^3 、流入土砂量は約550 m^3 と推定された。

建物内に流入した水は、梅田粘土層の下にある透水層の被圧地下水と想定された(図-11参照)。この地下水が連壁の継手欠損箇所から浸透し、一旦水みちができた

図一11 大阪駅前第2棟建設時の出水時の想定水みち⁹⁾に加筆

後は百数十 kPa という水圧によって急速にその水量を増し、水みちがさらに拡大した。同時に建物外側の帯水層にパイピングを生じ、その結果、大量の出水と土砂の流入をみるに至ったものと推論された。

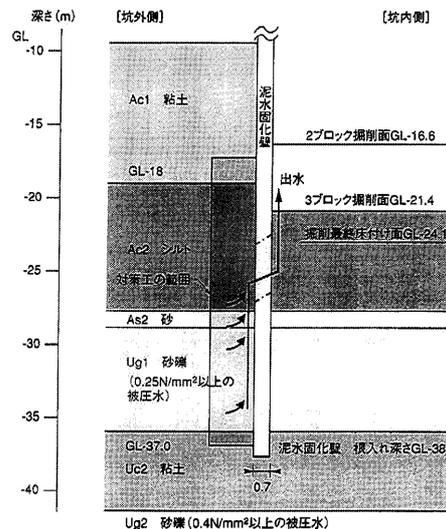
1992年4月に大阪市福島区海老江の国道2号地下の片福連絡線建設工事現場で地下21m掘削作業中、大量の地下水が突然噴出した。出水直後に工事を中止したが、地上のアスファルト歩道部分が幅2.5m、長さ30mにわたって最大30cm陥没し、付近の民家などに被害が発生した。事故原因等については、「異常出水対策技術委員会」(委員長:柴田徹 京都大学教授(当時))によって審議され、その結果は、同年6月17日の毎日新聞に報道されている。地盤問題に関する要点を以下に示す。

- ① 出水した地下水は天満砂礫層とその上部にある沖積層からのものである。
- ② この付近の天満砂礫層の水頭は GL-2~-3m と高い。
- ③ 沖積層下部に、粒径が均質で流動化しやすい砂質土層が存在する。

地下水や地盤条件の中で、土留め壁の継目から、天満砂礫層などに含まれている被圧地下水が出水した可能性が高いと結論づけている(図一12参照)。

以上2事例を紹介したが、土留め壁の背面と前面の水頭差が大きい場合には動水勾配が大きくなり、何らかの欠損部よりパイピングする可能性が高い。ここでも土留め壁の継目が欠損部となり、砂層や砂礫層でのパイピングによる地盤侵食が進行し、流砂を伴う大量の出水により、局所的な地盤沈下が発生したと考えられる。これらに共通する素因として、高い地下水位(又は大きな水頭差)と、大きな透水係数を有する砂礫層上部に流動化しやすい均等粒径の細砂が堆積した地盤環境にあったことが挙げられる。また応急対策としては、土留め壁背面の流入箇所付近から生コンクリートを流し込んで流量を低減させた後、薬液注入により止水及び地盤改良する方法が出水流量の多い場合に有効であった。

図一12 片福連絡線福島地区の出水時における想定水みち¹⁰⁾

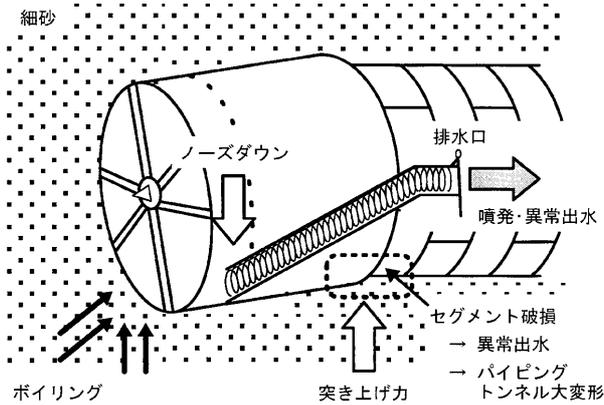
均等係数が小さく流動化しやすい細砂地盤を泥土圧シールドで掘進する際、チャンバー内やスクリューコンベアーでの混練り状態が悪い場合や異物を取り込んだ場合、図一13に示すように、排土口から流砂を伴って噴発することがある。噴発の激しい場合、切羽周辺地盤がボイリングしてマシン頭部が沈下し(ノーズダウン)、過度な場合にはテールの突き上げに伴い、セグメントが破損して陥没にいたることもある。

図-13 排土時の噴発に伴うトラブル及びその際のノーズダウン及びトンネル破損の可能性

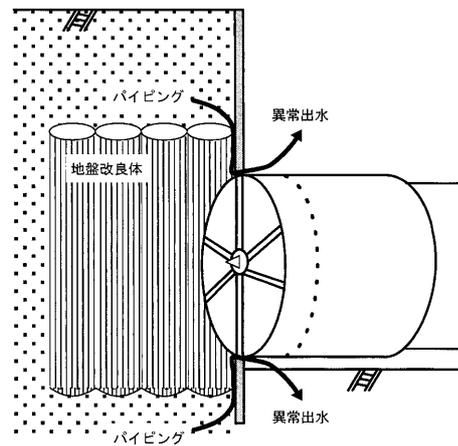
発進・到達では、ジェットグラウト、薬液注入工法や凍結工法等で地盤改良をする場合が多いが、図-14(a)、(b)に示すように、地盤改良の不良箇所が存在やシールドマシンによる遮水壁や改良地盤を傷めることにより水みちが発生し、細砂を含む出水が生じることがある。対策としては、観測井を設けて厳格な施工管理を行うことはもちろん、追い注入を実施することが挙げられる。

図-14(a) シールド発進時の異常出水トラブル

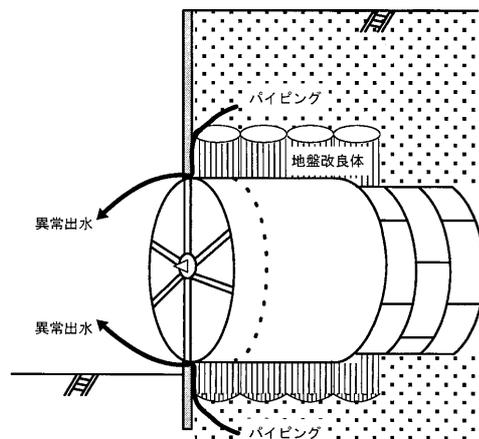
図-14(b) シールド到達時の異常出水トラブル

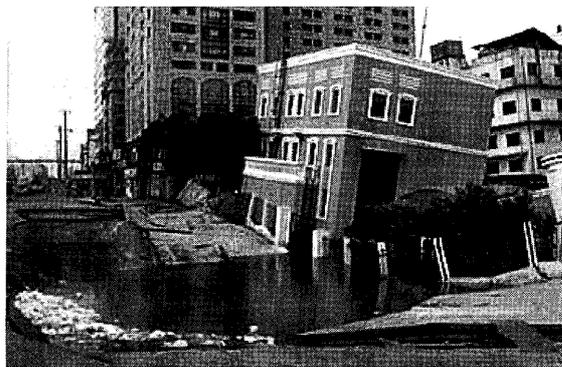
岸の中間立坑下部の連絡通路施工時においてトンネル陥没事故が発生し、トンネル付近の土砂流失により地上建築物の倒壊等が発生した(写真-2参照)。

当該地は、河川に近いため地下水は高く、地盤は約GL-35mまで軟弱な沖積砂質粘性土層であり、その下部は均等係数の小さい細砂が数十m以上堆積している。トンネルは、土被り厚約30m、直径約7m、離隔約7mの単線並列トンネルであり、泥水式シールド工法により施工が完了した状態であった。その後、地表からトンネル間に中間立坑を施工し、凍結工法により連絡通路を掘削中に凍結の不具合から湧水が発生した。それが拡大してトンネル周辺土砂が大量にトンネル内へ流入したことにより、大規模陥没に至った。これにより、トンネルは約200m間にわたり崩壊し、周辺地盤がボイリングしたことによって、壊れたトンネル覆工(RCセグメント)は元の深さより最大で5m以上沈降した。

写真一 上海地下鉄4号線トンネル陥没事例¹¹⁾

応急対策として、トンネル内外圧力をバランスさせるため、トンネル内に注水、陥没地盤への薬液注入等を実施し、沈下が大きい5棟の地上建築物は撤去した。また、詳細検討の結果、主に大深度削削工法による原位置修復案を採用し、修復工事は2004年8月に開始し2007年6月に完成させた。

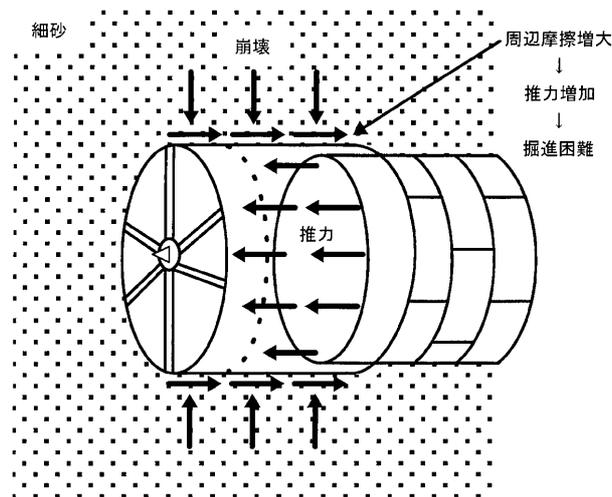
シールド掘進時に砂地盤によるマシン胴締め現象などのトラブルがよく見られる。この胴締め現象は、図一15に示すようにカッターで掘削した砂地盤が応力解放やせん断を受けて膨張変形し、シールド胴体部に密着することによって、シールドと地盤の摩擦抵抗が上昇する現象である。この胴締めにより、掘進推力不足や高推力のために反力となるセグメントの変形や破損が生じる場合がある。この現象は、周辺地盤が均等係数の小さい中～細砂の場合に、またカーブ線形を掘進時に起こりやすい。また、推力は掘進中よりも、掘進を開始した直後が大きい値を示す。これは、動摩擦抵抗より静摩擦抵抗が大きいことに起因しているためであり、シールドジャッキの計画装備推力は掘進開始時の推力を考慮する必要があることを示唆している。この現象は、均等係数の小さい大阪層群砂層を掘進時によく見られ、大阪地下鉄シールド工事¹²⁾や関西電力高圧送電トンネル工事¹³⁾では、度々この現象に悩まされた。

図一15 シールド掘進時における胴締め現象

対策としては、オーバーカットやシールド内から胴体部へ減摩材を注入することが有効である。また、余裕のある掘進推力をマシンに装備し、その推力に応じた施工時反力荷重を考慮したセグメント設計を行う必要がある。
