河川堤防における耐震補強技術

Seismic Resistant Technologies for River Levees

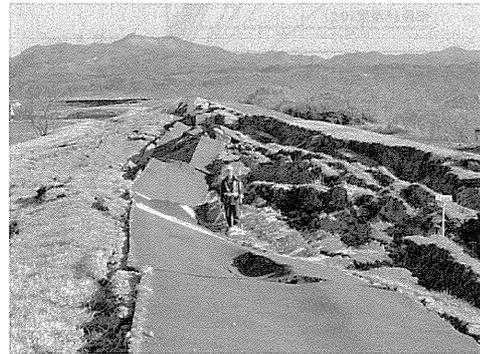
野地先)の被災事例を紹介する³⁾。当該箇所では延長約800 mにわたり、沈下や縦断亀裂、はらみ出しが発生した。被災後の状況を写真—1に、地震後の地盤調査に基づいて作成された断面図を図—1に示す。特に大きな変状が生じた付近では写真—1に示すように、堤防天端に沈下、陥没が生じるとともに複数の縦断亀裂が生じた。天端の沈下量は最も大きなところで約2.9 mである。また、裏法に大きな水平変位が生じ、裏法尻部の水平変位量は3 mに達するところもあり、崩土は隣接する農地を覆った。このような大きく崩壊した箇所の法尻付近や堤体の亀裂底部に多数の噴砂痕が確認された。ほとんどの変状が表小段から川裏側にかけて確認されており、表小段から下には目立った変状は見られなかった。さらに、法尻のごく近傍を除き、川裏側周辺の耕作地等において、特段の変状や噴砂痕は確認されていない。

写真—1 河川堤防の大規模な被害（阿武隈川下流右岸30.6 k + 34～31.4 k + 160）³⁾

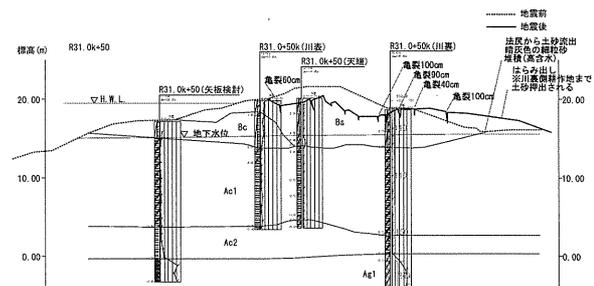
基礎地盤には層厚15 m程度の軟弱粘性土が存在する。

図—1 被災箇所の断面図（阿武隈川下流右岸30.6 k + 34～31.4 k + 160）（東北地方整備局提供資料に加筆修正）

堤体は粘性土を主体とする旧堤とその後嵩上げ腹付けされた砂質土を主体とする新堤部分からなり、変状は砂質土を主体とする新堤部分に集中していた。また、堤体が軟弱粘性土地盤下にめり込むように沈下し、地下水位が堤体内に存在している。

これらの被災状況及び地盤調査結果より、砂質土を主体とする新堤部分の地下水位より下の範囲が液状化したことが被災原因であると考えられる。

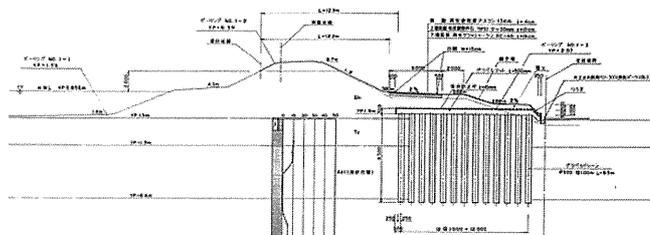
今回の地震で大規模な被災が生じた区間近傍にも、このような対策が施された堤防が存在している。図-2に代表的な対策箇所断面図を示す。当該箇所では川裏側法尻部にグラベルドレーンによる液状化対策が実施されているが、目立った変状は認められなかった¹⁾。

図-2 利根川右岸27.75 k-51 m～28.0 k-1 mにおける断面図（グラベルドレーンによる対策）¹⁾

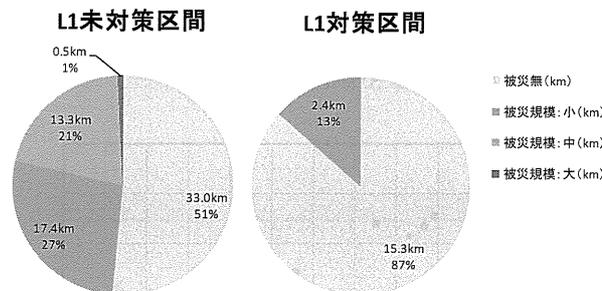
図-3は、兵庫県南部地震以降の中規模地震動に対する耐震点検により対策が必要と判定された区間のうち、対策済み区間と未対策区間における今回の地震での被災程度の割合を整理されたものである。未対策区間においては何らかの被災が49%に生じ、大規模及び中規模被災を合わせて22%程度生じているのに対し、対策区間では小規模被災が13%生じているのみで、大規模、中規模被災は生じていない。今回の地震では、一部の地域ではレベル1地震動を大きく超える地震動が観測された地域もあるが、兵庫県南部地震以降に進められてきたレベル1地震動に対する液状化対策が、今回の地震に対して効果を発揮したのと考えられる。中規模地震に対する対策工の設計は、改良範囲内に液状化を生じさせないことや、対策工が外的・内的に安定することを照査しており⁵⁾、中規模地震動に対して十分な安全余裕を確保するように設計されていたため、結果として、大規模地震動に対しても対策効果を発揮したのと考えられる。

図-3 レベル1地震動に対する要対策区間における堤防の被災状況¹⁾

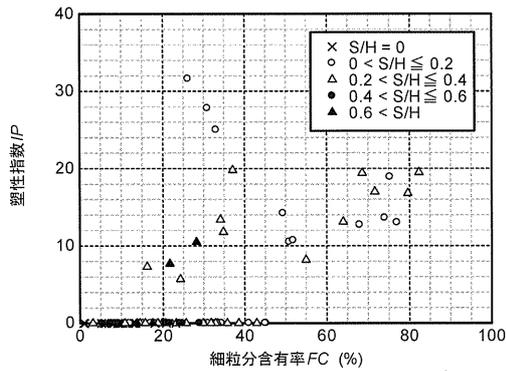
図-4は、被災箇所とその近傍の無被災箇所の堤体の土質について、細粒分含有率と塑性指数を整理したものである。図は堤防の沈下率（沈下量 S を堤防高 H で除したもの）毎にプロットしている。被害があった箇所については液状化判定の対象となる土質（細粒分含有率35%以下、または細粒分含有率が35%を超えても塑性指数 I_p が15%以下）がほとんどであることがわかる。ただし、塑性指数が15から20の範囲においても比較的大きな沈下率となった箇所も見られることがわかる。

図-4 堤体下部の飽和域の細粒含有率 FC ・塑性指数 IP と沈下率 S/H の関係⁴⁾

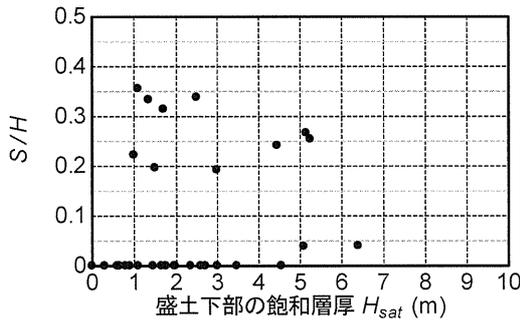
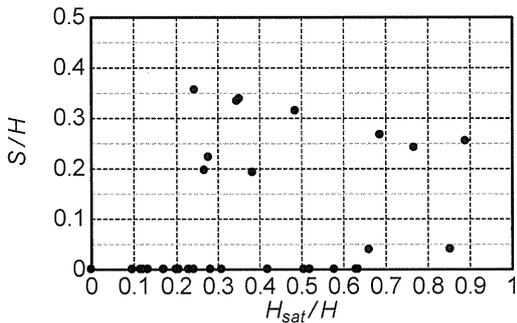
図-5は、堤防の沈下率と飽和層厚 H_{sat} （堤体下端から堤体内水位までの盛土厚さ）と沈下量 S の関係を整理したものである。沈下量が大きい箇所では、飽和層厚 H_{sat} が1 m以上、かつ堤防高さの2割以上の場合に堤防の沈下量が大きい傾向がみられる。

図-5 堤体下部の飽和層厚 H_{sat} と被災程度との関係⁴⁾

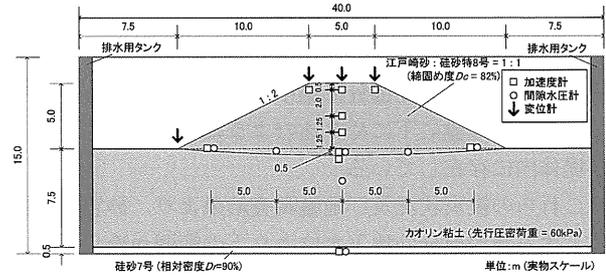
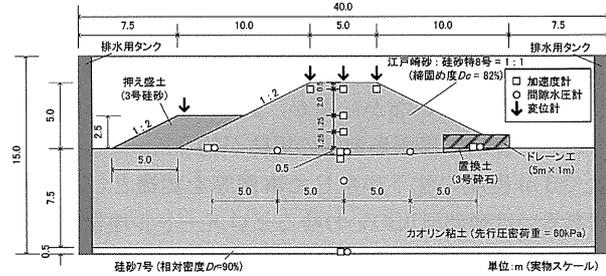
図-6 模型概要⁶⁾

実験は、50 G の遠心力場の下に行われた。以降に示す数値は全て実物スケールに換算したものである。模型概要を図-6 に示す。基礎地盤はカオリン粘土により、堤体は江戸崎砂と東北珪砂特8号を1:1の比率で混合した材料により、締固め度 $D_c = 82\%$ で作製した。無対策の Case8 は、粘性土層厚が7.5 m、堤防高さが5.0 m、法勾配が1:2である。軟弱粘性土地盤上の盛土は、粘性土上面を下に凸の形状(堤防中央で0.5 m)に掘り込み、そこに堤防模型を作製した。

Case7 は対策工を設けたケースであり、表法に押え盛土、裏法尻にドレーン工を設けた状況を模擬している。押え盛土については、押え盛土自体に液状化を生じさせず、かつ降雨後に上昇した堤体内水位の表法からの排水を妨げないように、粗砂(3号珪砂)により模擬した。また、ドレーン工の下部には基礎地盤にめり込んだ一部の堤体材料が存在するが、これがさらに液状化することを避けるため、粘性土上面までの範囲を3号珪砂により置き換えた。

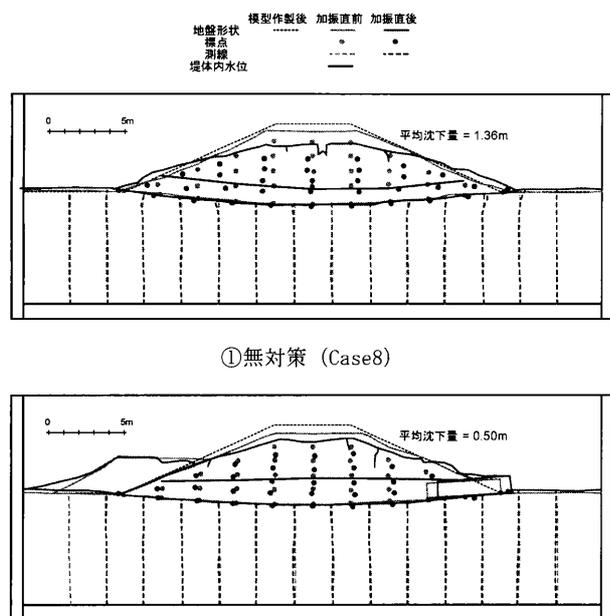
図一七 加振前後の変形状況⁵⁾

加振前後の盛土の変形状況を図一七に示す。同図に示した堤体内水位は、加振直前における間隙水圧計測値から求めたものである。無対策の Case8 では天端の3点で計測された沈下量の平均値が1.36 m であり、盛土内の標点の移動状況から、堤体下部の飽和域にせん断ひずみが集中している様子が分かる。天端には著しい縦断亀裂、陥没が生じた。

これに対し、Case7 では天端の平均沈下量が0.50 m に抑制された。特に、表法の押え盛土に変形はほとんど見受けられない。裏法尻のドレーン工に生じた0.7 m 程度の水平変位に伴い裏法に変形が生じた。天端と法面には亀裂が生じたものの、無対策の Case8 に比べると軽微であった。

既設堤防における堤体の液状化による沈下、変形に対しては、ドレーン工や押え盛土による法尻部の変形抑制が一定の効果を期待できると考えられる。
