## 地震時の擁壁被災事例と宅地造成盛土の課題

The Example of Retaining Walls Damaged and Issues of the Embankment  
for Residential Land at Earthquakes

(株)サムシング 開発部長

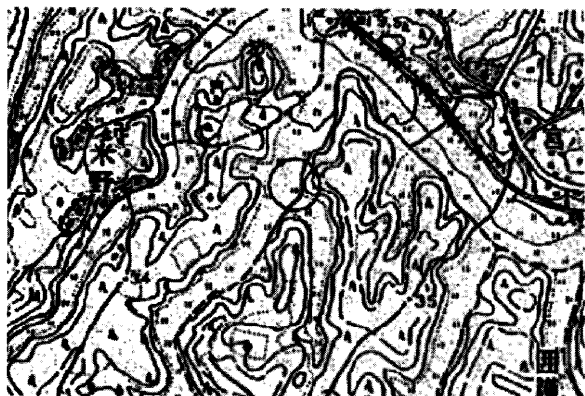
図—1 旧地形図（1967年：国土地理院）

当該地は、かつては谷底低地と台地の境界部に位置しており、貝殻を含む砂質土による盛土の層厚は 9~10 m と厚い。また、地下水位は、擁壁底版から 2 m 程度の深度に確認でき、層厚 10 m 程度の盛土の大半が飽和した状態にあると考えられる。ただし、G.L.-3~-3.5 m 付近を除いて、20% 粒径  $D_{20}$  は 0.1~0.2 mm 程度と大きく、透水係数は  $2 \times 10^{-5}$  m/sec 程度と高い排水性を有するものと判断できる。また、当該地には当初から 3 m 程度の高低差があり、法面があった。倒壊した L 型擁壁は、この法面部を宅地化するために、2001 年に建設されたもので、盛土地盤の透水性が良好であることから、液状化対策は実施されていない。

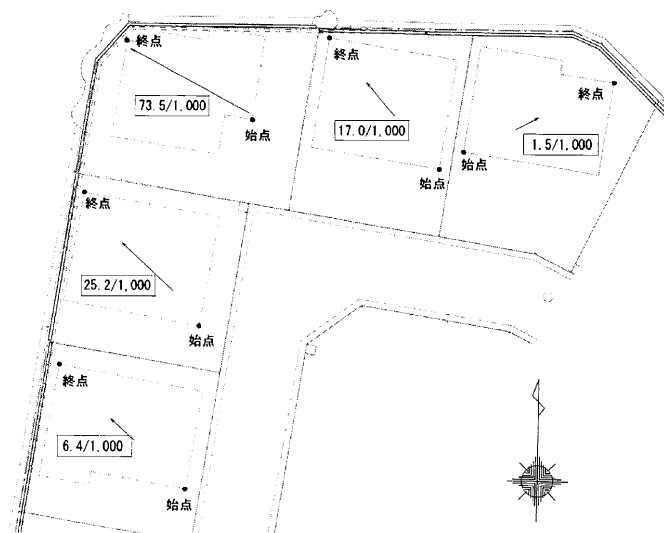
図—3 家屋の最大傾斜角とその方向（2011年3月24日）

図—3 に、被災した地区の家屋の最大傾斜角とその方向を示す。北側隅角部の擁壁を中心に、擁壁天端は北西方向に約 300 mm 変位しており、これにより住宅に発生した傾斜角は、隅角部住宅で最大で 73.5/1 000 ( $>1/20$ : 全壊)。それに隣接する住宅で 17/1 000~25.2/1 000 ( $>1/60$ : 大規模半壊) であった。なお、擁壁下部からは大量の噴砂が流出したことが周辺住民のヒアリングから明らかになっており、当該造成地北側の隣接公園、西側の民家内でも噴砂現象の発生が確認されている。さらに、当該造成地西側の家屋の大谷石塀が転倒、北西方向の隣接家屋も不同沈下発生等、当該地から北側 30 m、西側 20 m 程度の広い範囲で、周辺地盤が大きく変状していた。

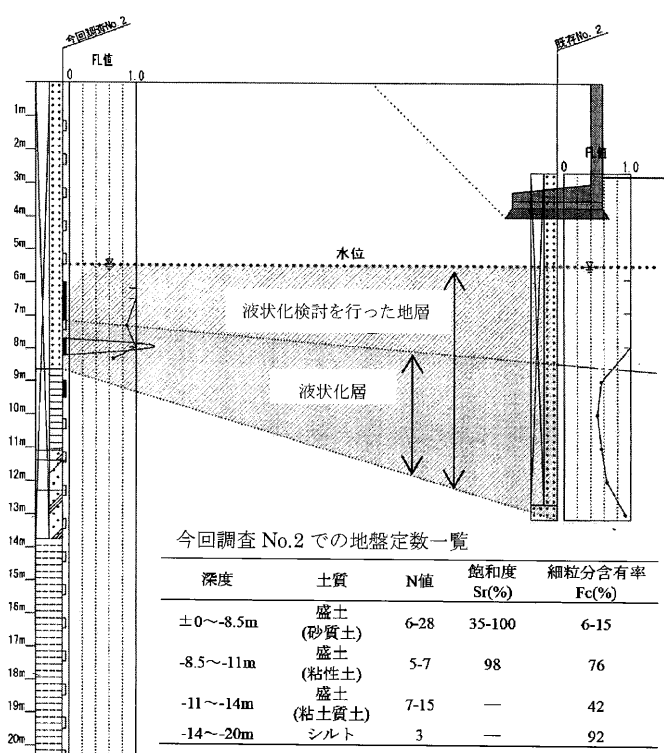
図—4 飽和度及び  $F_L$  の深度分布図

図—4 に、液状化安全率  $F_L$  の深度方向分布図を示す。図—4 から、当該地の砂質盛土地盤は、大半が飽和しており、繰り返し荷重が加われば、有効応力が低下することが考えられる。さらに、当該地には層厚 3 m 程度の高低差があるため、基礎地盤が地震動によって強度低下すれば、安定性が低下し円弧すべりが発生すると考えら

これらの事から、当該地では、飽和した砂質盛土層で液状化が発生して擁壁を有する盛土部が不安定化し、円弧すべりが発生したものと推測される。同時に、当該地は北側に傾斜しており、液状化層が流動した可能性も考えられる。
