## 堤防の漏水防止工法について

福 岡 正 巳\*  
座 親 勝 喜\*\*

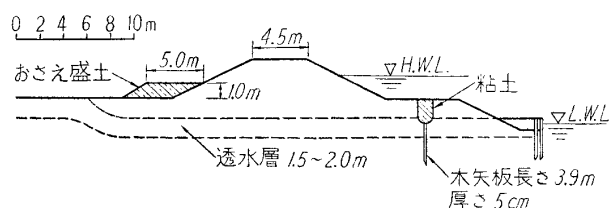
| 事務所名 | 漏水状況 | 漏水調査 | 漏水対策 | 効果 | m当り単価 | 施工年度 | 備考 |
|---|---|---|---|---|---|---|---|
| 江合鳴瀬河川工事事務所 | 漏水箇所は昔の破堤箇所昭和22年，23年夏のコウ水で堤内側堤防沿い一帯が「ウム」のがみられ，漏水箇所は堤内斜面先から数mまでの範囲であった。 | 電気地下探査法及びオーガーボーリング等によつて土層の概要を明らかにした。その結果高水敷以下1mに厚さ約1.5mの透水層が堤外より堤防下を通つて堤内地にカゲ上っている。堤体土は砂質ロームまたは砂質土(8×10 <sup>-5</sup> cm/sec)，透水層は砂(1×10 <sup>-3</sup> cm/sec) | 漏水の原因は堤体下の透水層によることがおよそ見当がついたので，漏水箇所をカバーして厚さ1m以上，幅5mの押さえ盛土を堤内側小段とし，堤外地側は部分的には透水層に食込む矢板工を施工し，その上部は粘土に置き換えた | 本例のような場合は透水係数も10 <sup>-3</sup> cm/secというオーダーでそうはなはだしい程度でなく，大体押さえ盛土で目的は達せられると考えられるが，屈曲部に接近しているので，その点の考慮が必要である。昭和25年のコウ水に対しては異状は認められなかった。 | 6,689 円 | 23～25 | 図—1 |

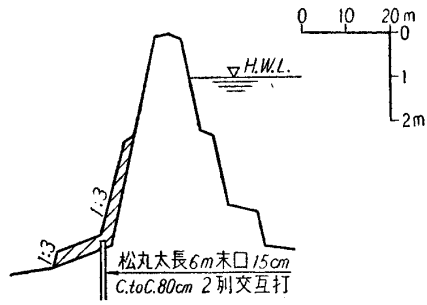
図-2

| 事務所名 | 漏水状況 | 漏水調査 | 漏水対策 | 効果 | m当り単価 | 施工年度 | 備考 |
|---|---|---|---|---|---|---|---|
| 利根川上流工事事務所 | 大出水ごとに被浸食性地盤はパイピングを起し，漏水量も次第に増加してところどころにクイックサンドがみられる。堤防はほとんど堤内地が平均低水位以下の地区が多く，常時浸出水があり，田畑は湿地化して衛生状態が悪い。 | <p>(1) 地質 基礎地盤の地質調査を実施し，特に引堤区間では新堤を築造する場合，詳細な土質調査を行つている。透水層は電気探査による調査を実施し，堤内外とも抵抗値の少ない，すなわち透水性の土層は深く，相当高低差のあることがわかつた。</p> <p>(2) 堤内外の相当水位と降水の影響 堤内が平均低水位より低い地区では堤外の水を量水標により堤内宅地には浅井戸を造り，両水位の昇降変化を比較した。この結果降水による浸透水の影響はきわめて大きいことがわかつた。</p> | <p>(1) 置土とカグイ工 災害後の応急工事用として，締固めのため裏斜面先にクイ打込み置土する。クイは松丸太を間隔0.8～1.0mに2列交互打をとした</p> <p>(2) 矢板工 旧川締切箇所で漏水主路のやや正確な個所に実施した。前小段前面を床掘して木矢板を打込み，その上部を粘土壁で包み，その上に前小段を腹付け増強した。</p> | <p>(1) 置土とカグイ工 施工延長は莫大なものでその効果の調査資料もないのでわからないが完全な効果を期待することは困難と思われる。</p> <p>(2) 矢板工 施工後コウ水がないのでその結果はわからないが効果があるものと思われる。</p> | 5,230 円 | 16 | 図—2 |

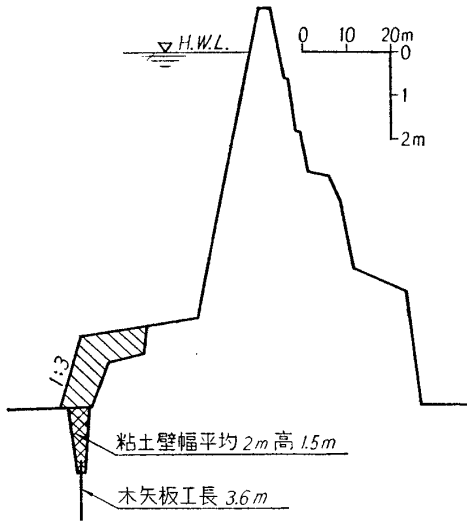
図-3

| 事務所名 | 漏水状況 | 漏水調査 | 漏水対策 | 効果 | m当り単価 | 施工年度 | 備考 |
|---|---|---|---|---|---|---|---|
| | | | <p>(3) 護岸と腹付け 低水路が堤防前面に接近している箇所で裏斜面先に漏水するので裏腹付けしたが，完全でないので川表に練石張護岸をしてその前面にクイ出水制を行つた。</p> | <p>(3) 護岸と腹付け クイ出水制により，斜面先から流心を遠ざけ土砂の滞積を促してから漏水は減少した。</p> | 10,330 円 | 27 | 図—3 |

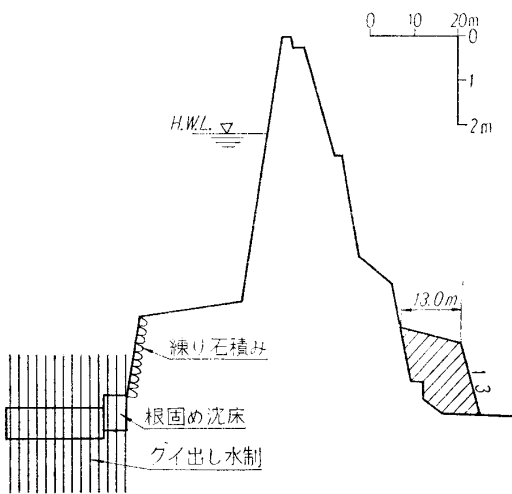
図-4

| 事務所名 | 漏水状況 | 漏水調査 | 漏水対策 | 効果 | m当り単価 | 施工年度 | 備考 |
|---|---|---|---|---|---|---|---|
| | | | <p>(4) 裏石張工 堤内地の低い区間では長雨の時の浸透水や表面流出水が相当あつて裏斜面先を軟弱化するおそれのあるところでは裏斜面先に排水路と裏護岸を実施した。</p> | <p>(4) 裏石張工 施工後は湿地帯が改善せられ，現在2毛作となつて著しい効果をおさめている。</p> | 15,000 円 | 26～28 | 図—4 |

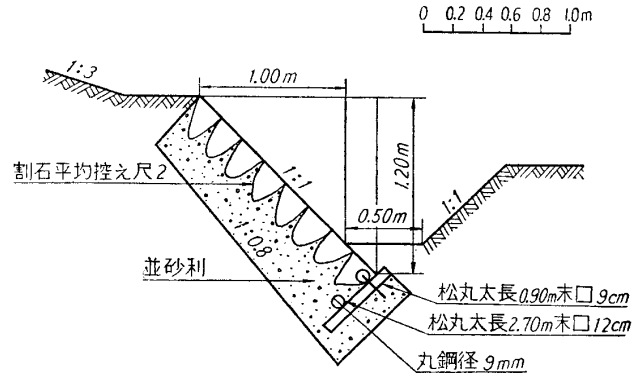
図-5

| 事務所名 | 漏水状況 | 漏水調査 | 漏水対策 | 効果 | m当り単価 | 施工年度 | 備考 |
|---|---|---|---|---|---|---|---|
| | | | | <p>(4) 裏石張工 施工後は湿地帯が改善せられ，現在2毛作となつて著しい効果をおさめている。</p> | 2,450 円 | 29 | 図—5 |

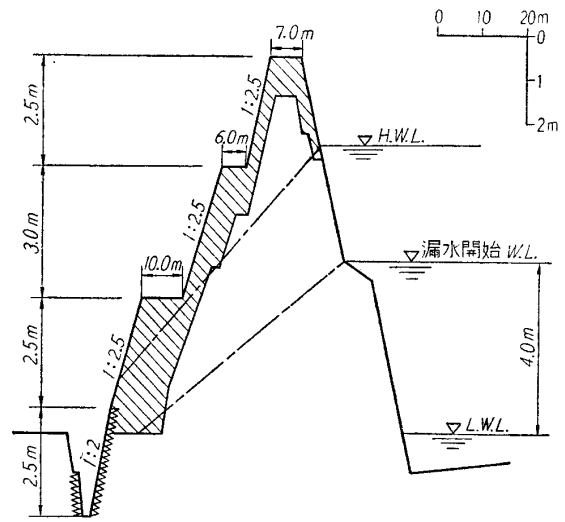
図-6

| 事務所名 | 漏水状況 | 漏水調査 | 漏水対策 | 効果 | m当り単価 | 施工年度 | 備考 |
|---|---|---|---|---|---|---|---|
| 木曾川上流工事事務所 | (1) 延長700mにわたり低水位上最高4m増水すると斜面先に浸透を起し，部分的にクイックサンドを生じて田畑を広範囲に砂で埋めつくすことあり，同所はほとんど砂質土にして堤内が低地なるため常時湿地をなす。 | 堤体にガス管を打込んでコウ水時に水位をはかり浸潤線を求めた。また粒度試験，物理試験を行つた。これより漏水が始まる浸潤線コウ配は1/15～1/20できわめてゆるやかであることがわかる。 | 斜面先附近よりの漏水はきわめて多量で完全に漏水を防止するにとは困難と考え，延長550mにわたり第2小段を増幅し，斜面先にはカラ石張を施し浸透する水は水路により排水を容易にした。 | 効果は相当にあがり漏水は減少するか完全に止まり「ノリクズレ」の防止は完全にその目的を達した。 | 7,646 円 | 28 | 図—6 |

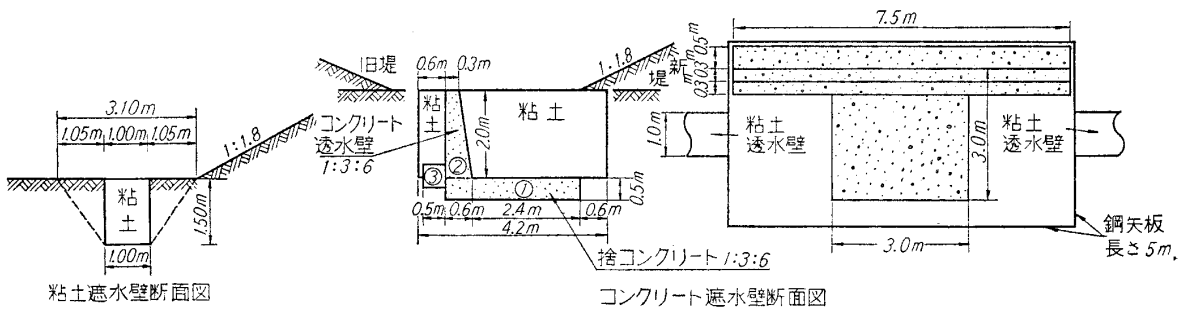
図-7

| 京都工事事務所<br>(木津川) | (1) 寺田地区<br>堤体は完全飽和となり、裏斜面先は泥土状態となり、裏ノリ石積の崩壊はもろんはなはだしきは斜面先数 10 m 先に噴出するところがあった。<br>(2) 下津屋生津地区<br>裏石積の最下端より湧出し、裏石積は弓なりにはらんだ。 | (1) 水位調査<br>本川、池、水路等の水位及び湧水個所には井戸を設けて水位を観測した。浸潤線は裏小段、裏斜面先、堤内地にパイプを打込み自記紙に水位を記録した。<br>(2) 水質調査<br>本川高水敷に塩を投入して堤内地で検出した。その外水温の比較も行った<br>(3) 流量調査<br>池、水路、湧水の流量を表面浮子で概略的に求め本川水位と比較した。<br>(4) 土質調査<br>基礎は土質柱状図を求めると同時に粒度試験と透水試験を行った。堤体は旧堤除去に際し土質を綿密に調査した。 | (1) 寺田地区<br>この個所は引堤個所で旧堤と新堤との凹地面が本川の平均低水面より低いので約 1 m 盛土した。表斜面先全般に地盤下に遮水壁を設け、特に土質の悪い個所はコンクリート遮水壁を施工した。漏水個所には粘土及び少量の砂利を詰め締固めた。遮水個所にはボーリングして約 40ヶ所にセメント注入した。新堤裏にノリ留石積を施し、その基礎ゲイには松丸太 4 本使とした。<br>(2) 下津屋地区<br>基礎コンクリートを平均低水位の高さに打ち、その上部を斜面に沿って計画高水位まで現場打ちコンクリートを実施した。 | (1) 寺田地区<br>新堤裏にて、従来ほどの大規模な漏、湧水はみられなくなり、わずかに裏斜面石積より浸透水をみる程度となった。これは堤防を縦方向に流れる漏水に対して考えられるので更に検討する必要がある。<br>(2) 下津屋地区<br>施工後警戒水位程度の出水に遭遇したが、ほぼ初期の目的を達したようである。なお今後漏水の変化によつては前面に矢板施工も予定している。 | 粘土遮水壁工<br>1,043 円<br>コンクリート遮水壁工<br>28,350 円 | 26 | 図—7 |

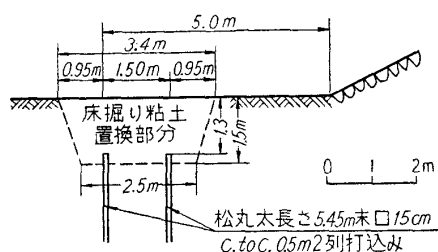
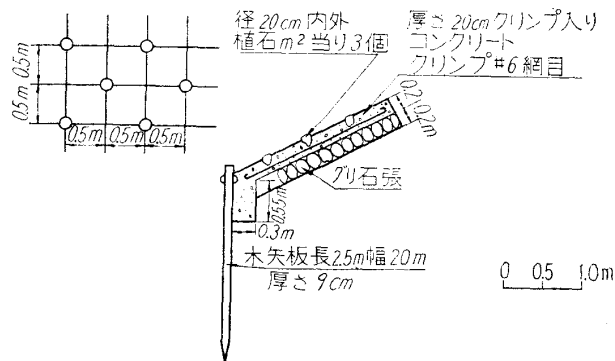
| 吉野川工事事務所 | 年 3～4 回程度の小コウ水以上のとき堤内地畑面より噴出する。クイックサンドが激しい。堤内地打抜ポンプより水を噴出させる。 | (1) 既存資料の収集<br>(2) 堤体にボーリング孔を設けパイプによる浸潤線の決定 (3) 漏水個所の土質試験 (4) 模型実験による各種工法の効果の比較。土質試験より堤体材料は 50% 以上のレキを含む砂から成っている。間隙比は堤体材料で 31.5～187.4 地盤土で 146.2～296.2 こという驚くべき結果を示している。 | (1) カグイ及び表土置換工<br>堤外地高水敷に松丸太を 50 cm 間隔に 2 列に打込み基礎透水層の締固めをはかった。クイ打ちの床掘部分は全部粘土に置換し高水敷からの浸透を除去する。<br>(2) 表斜面被覆工事<br>堤体漏水に対して行う。計画高水位より 2.5 m 下は斜面先まで在来石張があつたがその面に厚 20 cm の植石コンクリートを張り、更に高水敷を掘削して在来石張の下端より LWL まで石張継ぎ足しその面に同様なコンクリートを張り、木矢板を打込んだ。 | 不 明 | カグイエ<br>15,850 円<br>表斜面被覆工<br>3,300 円<br>コンクリート張工<br>14,400 円<br>カラ石張工<br>1,370 円<br>木矢板工<br>8,050 円 | 29 | 図—9 |

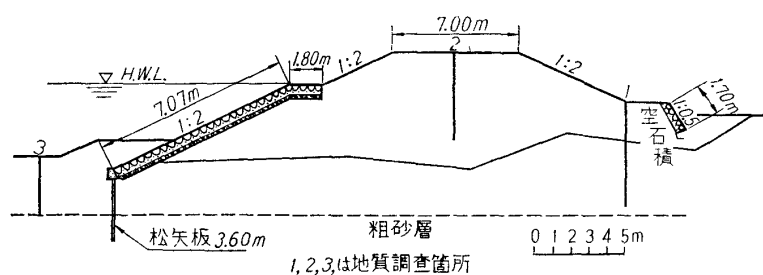
図-10

| 筑後川工事事務所 | 昭和 28 年出水の際、計画高水位に達したとき、裏小段上の本堤斜面先に漏水し始めひどいところでは噴出がみられるほどであつた。 | ハンドオーガーにより漏水個所の土質調査を行った。堤体土は大体粘土であり、基礎は約 2 m まで粘土層でそれ以下は粗砂となつている。地質調査の結果下層は砂と砂、砂利交り粘土の互層となつている。したがって漏水は堤体と基礎の境界と思われる。 | 堤体及び堤体と基礎地盤の境界面に原因する漏水を防止するものとして、表斜面は計画高水位以下をすべて割石による練石張とし、その斜面先から地盤よりの漏水にそなえて木矢板を施工した。裏小段は計画高水位より 1 m 下がって設け 5 分コウ配のカラ石張として、その斜面先は堤内地盤より 1 m 程度下げている。 | 施工後大きなコウ水がないので効果の確認は出来ないが、計画高水位より 8 cm 低いコウ水では漏水は認められなかつた。 | 45,000 円 | 29 | 図—10 |
