えびの地震と地盤災害

土質工学会シラス研究委員会

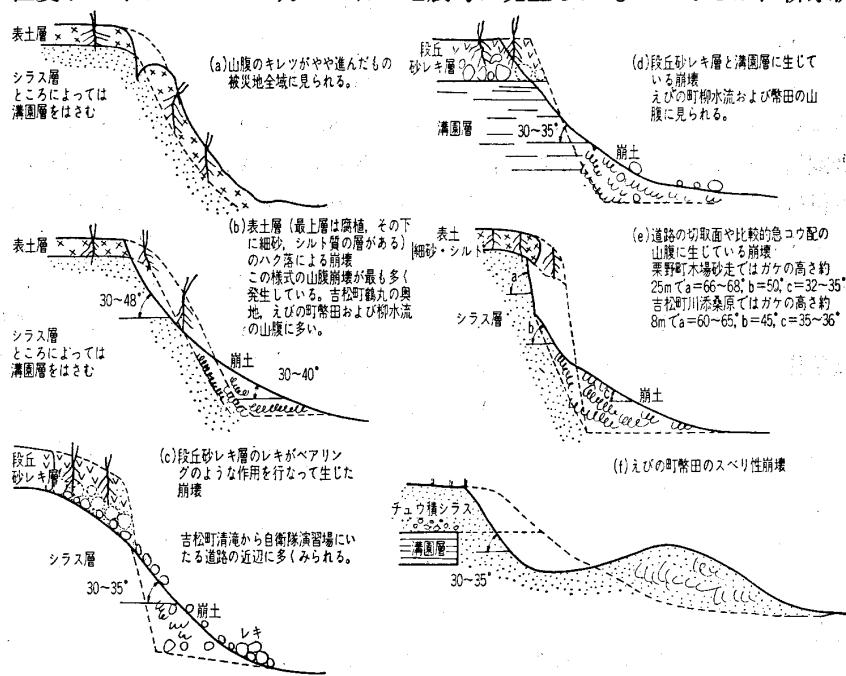
図-7 山腹崩壊の形状 (木村, 春山)

壊に対する強さの順序が決まるのではないかと考えたが、だいたいこの分類はあてはまるようである。それによれば、地震に対し、シラスの斜面の強さは NB-F, B-F, B-C, NB-C の順序である。また斜面設計法としては在來的な耐水式のガケの下に崩落土のタイ積に備えて余地を準備することも考えられるが、この方法では図-7からわかるように、かなり広い面積が必要であるばかりでなく、崩落は必ずさらに進行して、結局はコ(姑)息的対策にすぎないだろう。

山腹崩壊の形状は図-7で示したとおりである。そのほか、吉松町川添地区の山腹斜面には大転石が露出しているところが多く、地震によって直径約2mの大岩まで落下し、家屋の倒壊、さらに尊い人命まで奪った。いまなおこの危険が非常に大きい。

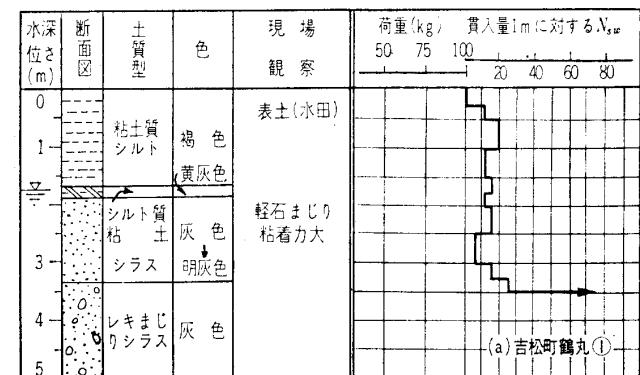
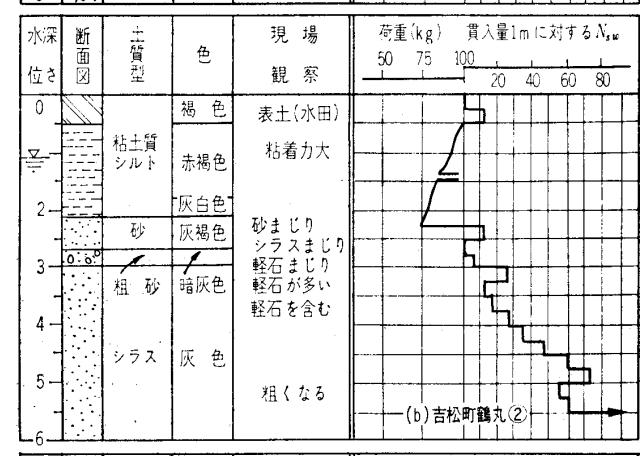
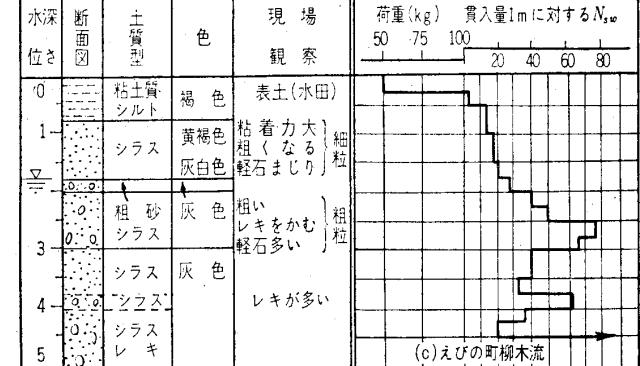
図-11 シラスの噴砂個所の地盤 (山内ほか)

えびの地震で起きた噴砂個所の地盤調査結果は、図-11に示すとおりであり、たんぼの下で地下水の深さが1.05mのところで、深さ2.95m以下にタイ積しているシラスが噴き出し、また別のところでは地下水の深さが1.75mのところで深さ3.00m以下のシラスが噴き出している。いずれも地震による表土の地割れ目を通して噴出していることが実際に掘り起こしてみて確認された。地中シラスの N_{sw} から換算される標準貫入 N

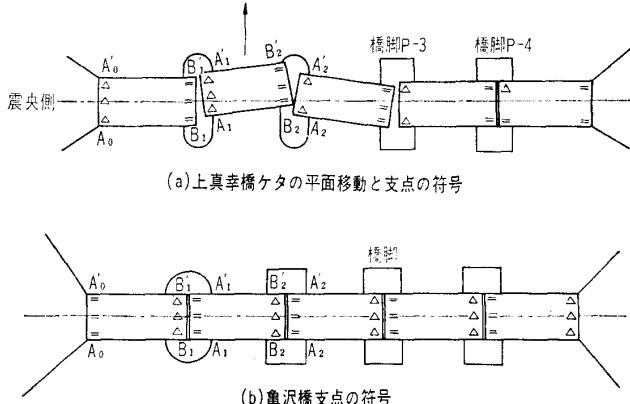
図-13 川内川における2つの橋リョウ(久原)

橋台、橋脚ともに沈下も偏倚も認められない。アプローチは盛土で、左岸の橋台付近で約 10 cm、右岸で約 5 cm 沈下しているが、これはおよそ盛土高に応じて、調査区域全般にわたってみられたことである。そこで以下主として各ケタの移動と、支承部の破壊状態について述べる(図-13(a), 写真-1)。

上真幸橋の被害の特徴は: ケタの移動が橋軸と直角方向にはなはだしいこと: ケター2 の移動が極端に大きく、それがケター3、ケター4、ケター5 へと次第に減ってゆき、あたかもケター2 の動きがケター3 以下を引きずったような形跡を示していること: ケター1 がほとんど震害のコン跡もないということ: である。また、支承金物とコンクリートとの碇着が失われたものが多く、いったん両者の碇着が破られると、コンクリートと金物との間の滑動の方が金物と金物との間の滑動量よりもはるかに大きいことを示している。

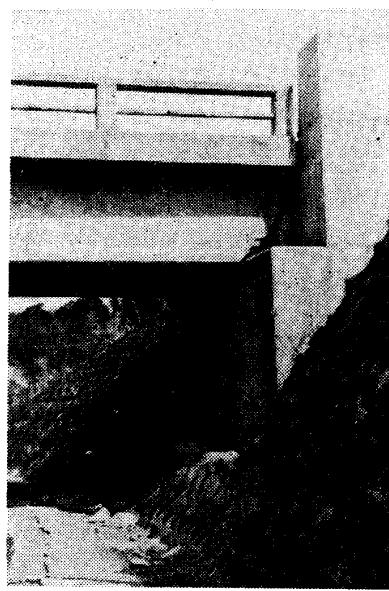
写真-2 亀沢橋左岸橋台 (下流側より)

ケター1: 主ケタは三本とも橋台上で、腹部のほぼ半分以下が、45° 方向に粉碎されており、ケタは約 20 cm 下がって橋台と横ケタが接触している。おそらく主PC のコーンも、粉碎に近い状態にあるものと思われる。橋台と、ケタ左端との間が、約 10 cm 離れているが、これは橋台の移動によるものと考えられる。ケタ下面の橋

ケタ, 橋台とともに, 激しく損傷しているにもかかわらず, シューハンマーはボルトが切断されないままに橋台上に残っている。底板は破碎されたコンクリートの中に巻き込まれているものと考えられる。激しい上下動を主とする振動で, ケタと橋台との強い上下のぶつかり合い, シューハンマーと底板との容易な絶縁, それがこの支承部の損傷の原因ではなかろうか (図-13(b), 写真-2)。

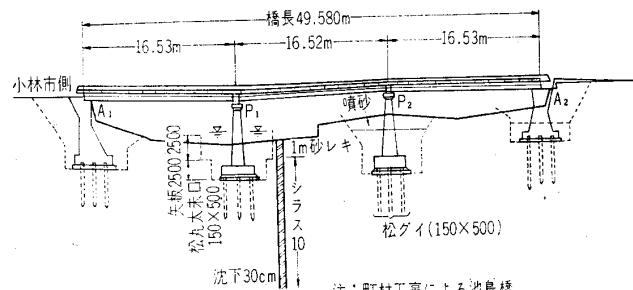
図-14 川内川支川にかかる橋リョウの被災(藤本)

川内川に架設された橋リョウで、その基礎工に被害を受けていると認められるものは一件もなく、橋リョウはすべて上部構造のみが被災していた。これらの橋リョウ架設地点の基礎地盤の条件は一般に1~2mの砂レキ層の下がシラス層と推定されていて、橋台や橋脚の基礎グイあるいは井筒は大部分のものが、シラス層内に10m程度根入れされている。これに対して川内川支流の池島川に架設されている池島橋は、同じような地盤条件であるが、基礎グイが5mになっているためか 図-14に示したように P₁ 橋脚が30cm真直ぐに沈下している。この沈下はシラス層の流動化によるのではないかと考えられるが、N値の資料がないので断言できがない。なお同橋の P₂ 橋リョウの周辺に半径6~7mのキレツがみられたが、これは橋リョウ施工時の掘削埋戻土の振りこみによる沈下と思われる。

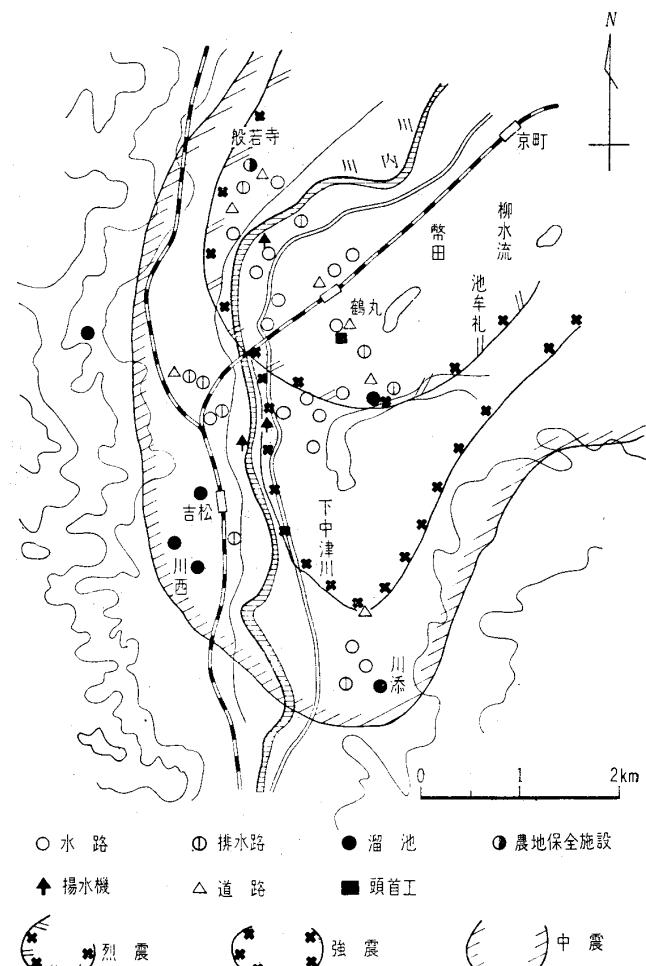
図-15 吉松町における耕地災害分布図(河原田、難波)

鹿児島県吉松町における耕地被害分布を示せば、図-15のとおりである。宮崎県側の分布については資料不そろいのため掲載できない。

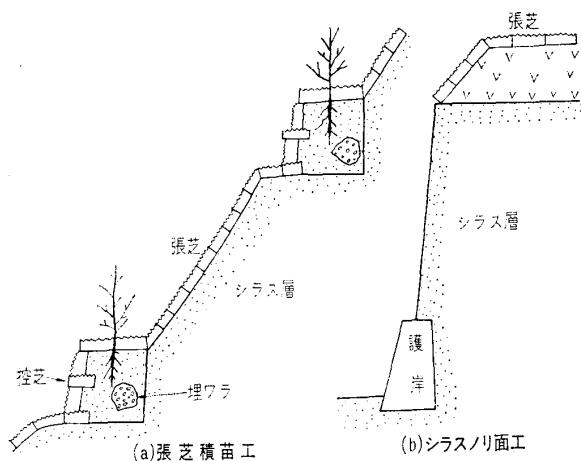
図-16 シラス斜面工の試案 (木村)

山腹崩壊地は水対策だけであれば、図-16(b)のようにシラスガケ上層のローム層は1割にノリ切して張芝し、その下のシラス層は崩壊したままの形で放置するか、あるいはさらに垂直に近くノリ切し、もしガケ下の渓床に水衝のおそれがあるところでは護岸をすればよかつたけれども、被災地では急傾斜なガケほど地震に弱くもうく崩れた個所が多い。またこの同じ地域で安定している山腹はどのような状態であるかをみると、大体30°~50°の傾斜で、森林で被覆されているところである。

図-16 (a) は一試案に過ぎないが、土砂の流出を防

ぎ、ノリ面の安定を計る土木的工種を取り入れた確実な工法として、崩壊地斜面に同高線状に階段を作り積苗工を施しこの階段によって山腹を流下する雨水を中断して、流下速度を減殺し、この流速の抑制によって侵食防止と水分を地中に浸透保留させる二つの効果を望むものである。

ただシラス地帯での積苗工の欠点は、雨裂侵食が階段間のノリ面およびノリ尻付近の階段に無数に生じ、ことに切取った土または崩土がタイ積した場所はいちじるしく流失されやすいので、この侵食を防ぐために、さらに地表に露出面がないように張芝などで全面被覆する。少なくとも侵食されやすいノリ面とノリ尻付近の階段は必ず被覆するようとする。

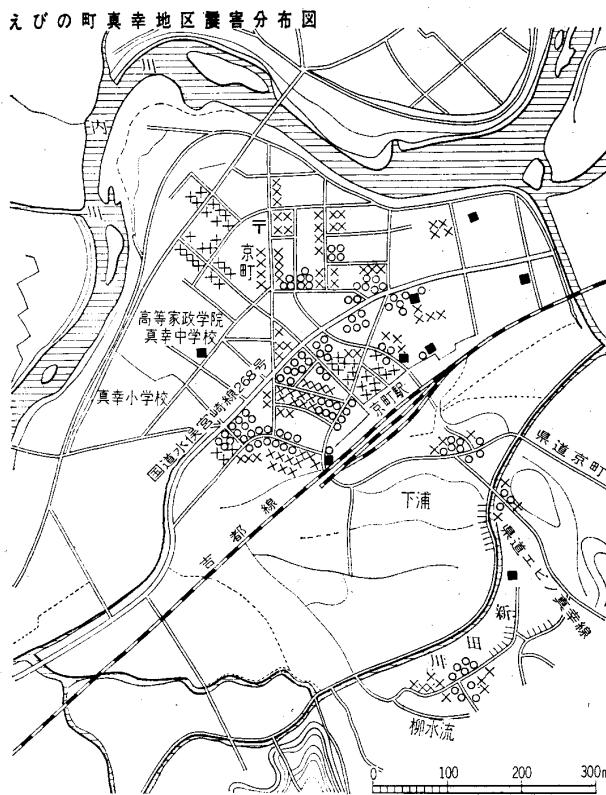
図-17 (a) えびの町真幸地区の建築物の震害分布 (右田ほか)

地震の規模、震害地域の地勢等については別に報告されるので、これらの件についてはなるべく重複を避け、建築面からみた、えびの地震における建物の被害状況について報告する。建物の被害はほぼ吉都線京町駅を中心とする真幸地区と吉松駅東側および鶴丸地区に集中している。およその被害家屋の分布状況は図-17に示すとおりであり、被害集計結果は表-3に示す。これらは、いざれも「えびの地震調査報告書」熊本大学右田研究室によるものである。
