十勝沖地震による東北本線の被害について

なか 中
むら 村
かず 一
ひこ 彦*
なか 中
じま 嶋
さぶ 三
ろう 郎**

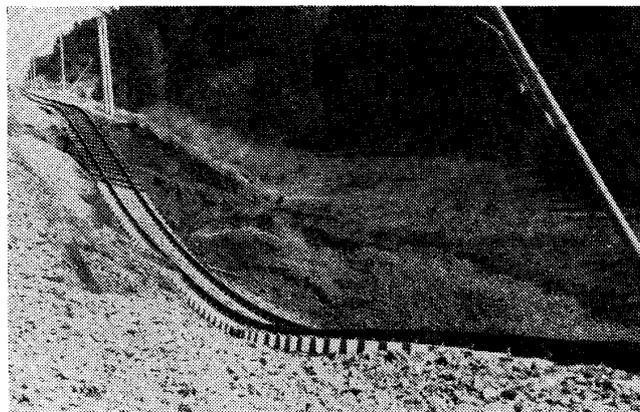
写真—1 小川原南部築堤崩壊

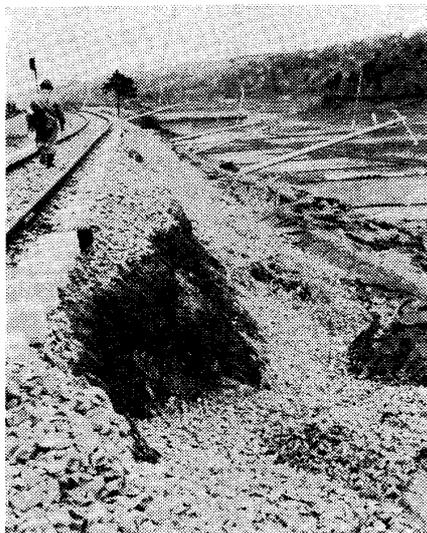
写真—2 乙供・野辺地間築堤崩壊

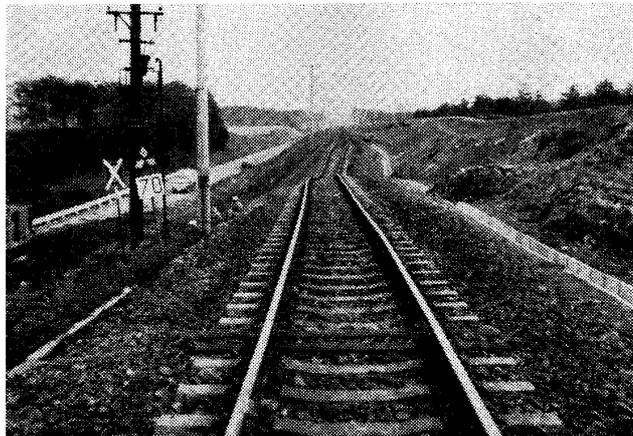
写真—3 下田・向山間築堤陥没

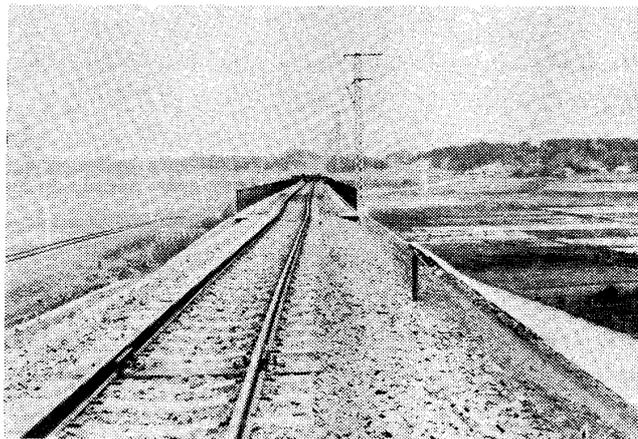
写真—4 小川原・上北町間橋台裏陥没

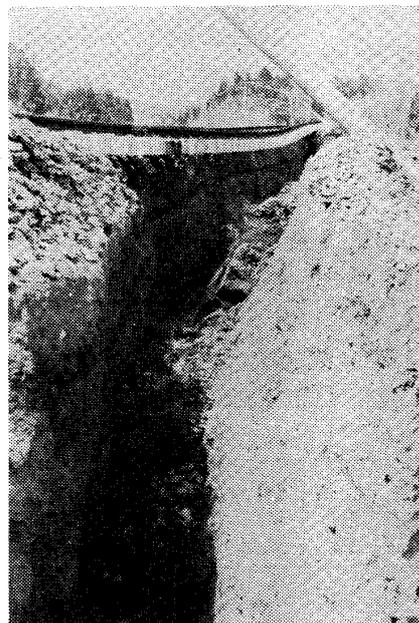
写真—5 乙供・野辺地間築堤キ裂

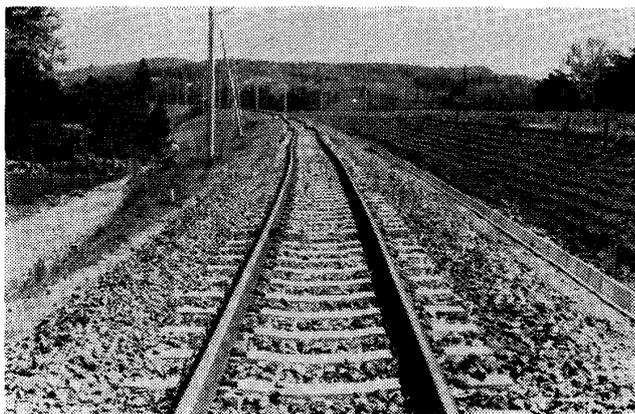
また、写真—6 に見るような軌道の変状もいたるところに見られた。

写真—6 乙供・野辺地間軌道変形

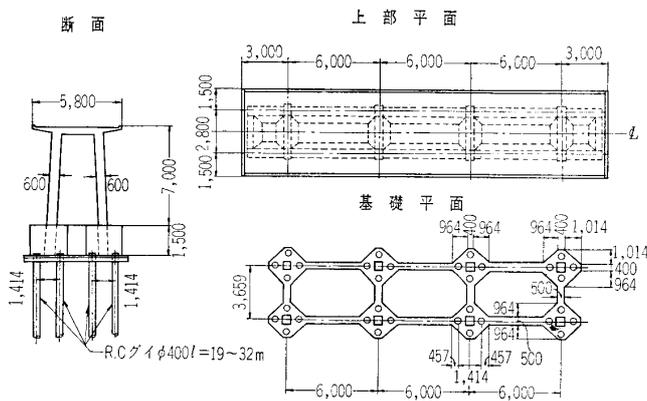
図-11 姉沼川高架橋図

- 1) 橋りょう、トンネルなどの主要構造物に大きな被害がなかったが、三沢～小川原間の姉沼高架橋($l=783.2$ m)の中央付近で12 cm程度ブロック間の食違いを生じたのに反し、小川原～上北町間の小山原高架橋($l=660.3$ m)は変状がみられなかった(図-11, 12)。
- 2) 切り取りはノリコウ配は8分~1.3割で施工後半年~1年経過しているが、張芝もまだ十分でない所もあったが被害はほとんどなかった。
- 3) もっとも盛土崩壊の多い三戸～新千曳間は盛土材料が粘着力の低い細粒子の砂質系土のものであった。
- 4) 盛土崩壊、陥没箇所は大きな河川沿いの河谷平野の中心付近では少なく、台地を刻む支谷中の軟弱地盤上およびチュウ積層と洪積層の境界付近に多かった。
- 5) 旧盛土(明治29年頃施工)よりも新盛土(42年4月~42年12月施工)の方が被害が多かった。
