## 47.7 豪雨による西三河地方の山地崩壊

## 1. ま え が き

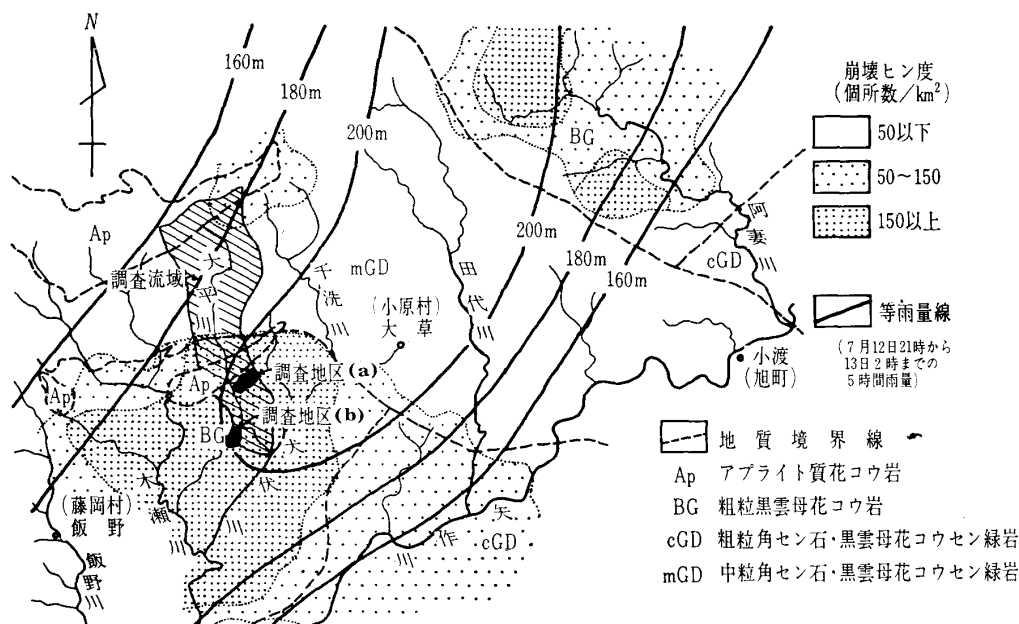
図-1 西三河地方の地質と崩壊ひん度

図-1は河田<sup>1)</sup>、矢入<sup>2)</sup>の調査に基づき、47年7月豪雨時における西三河地方の斜面崩壊の発生ひん度、雨量、地質などの分布を示したものである。災害地域はかなりの面積にわたるので、対象地域を大平川流域に絞ることとし、この流域にあって崩壊ひん度の高い2地区(図-1参照)を現地で詳細調査することとした。

と豪雨の中心域では崩壊ひん度の相違と構成地質の相違とがほとんど一致していることがわかる。すなわち、この地域で見られる基盤の岩質は粗粒黒雲母花コウ岩、粗粒（または中粒）角セン石・黒雲母花コウセン緑岩、アブライト質コウ岩であるが、粗粒黒雲母花コウ岩地帯で崩壊ひん度が特に高かった。これら花コウ岩類の構成鉱物で風化しやすい角セン石、長石類、黒雲母などの含有量は粗粒黒雲母花コウ岩より角セン石・黒雲母花コウセン緑岩に多く、今回の斜面崩壊は表層風化がより多く進んだ地域で発生ひん度が少なかったことになる。

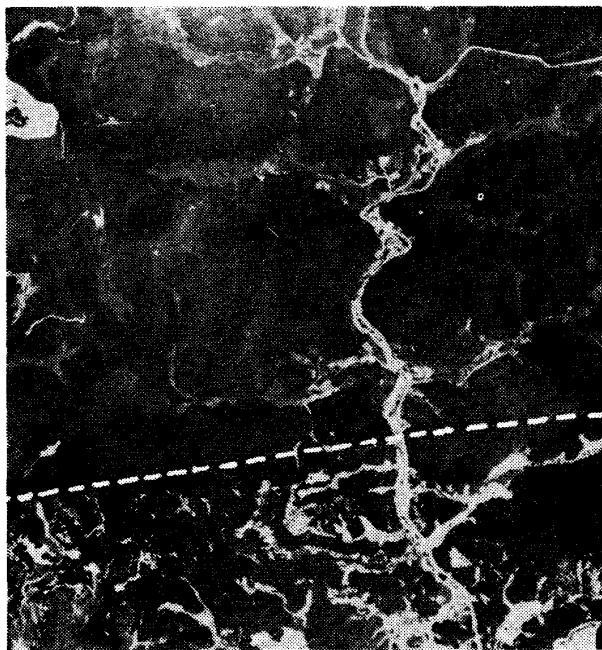
写真一 崩壊地の航空写真（愛知県提供）

47年7月豪雨を受けた西三河地方は斜面崩壊の非常に多い地域と少ない地域とに分かれた。写真-1は大平川流域の新田付近の航空写真であるが、写真に記入した破線より南部は崩壊ひん度が高く、北部はほとんど崩壊がない。図-1には構成地質の相違を示してあるが、図-1でみる

白破線上部：角セン石・黒雲母花コウセン緑岩地帯  
下部：粗粒黒雲母花コウ岩地帯

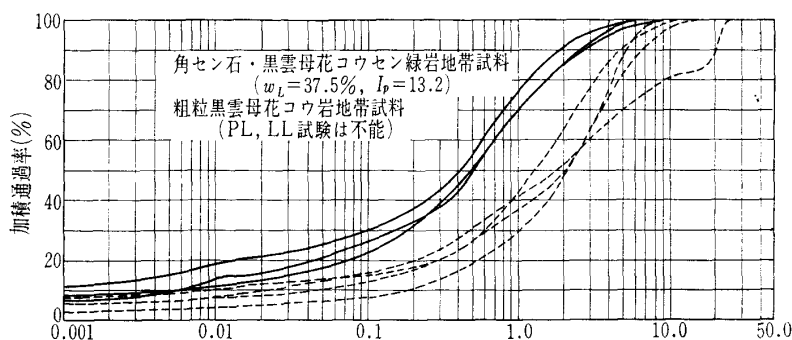
図-2 崩壊後斜面のマサ土の粒径加積曲線

図-2 は崩壊後の斜面より採取したマサ土の粒径加積曲線を示したものである。これらの粒径加積曲線ならびに0.42 mm 以下の試料で行なったコンシステンシー試験によれば、角セン石・黒雲母花コウセン緑岩地帯の土はレキ混じりシルト質砂 (SMg) であるが、粗粒黒雲母花コウ岩地

帯の土はシルト混じり砂レキ ((G-M)~(S-M)) であることがわかる。

崩壊後の斜面より採取した試料で、現地の密度と同じ密度にして、飽和時と不飽和時の三軸圧縮試験（UU 試験）を実施して飽和によるセン断強さの低下を調べたところ、図—2 の砂レキ（黒雲母花コウ岩地帯試料）には著しい強度低下が見られたが、図—2 の砂質土（角セン石・黒雲母花コウセン緑岩地帯試料）ではそれほど強度低下は見られなかった。

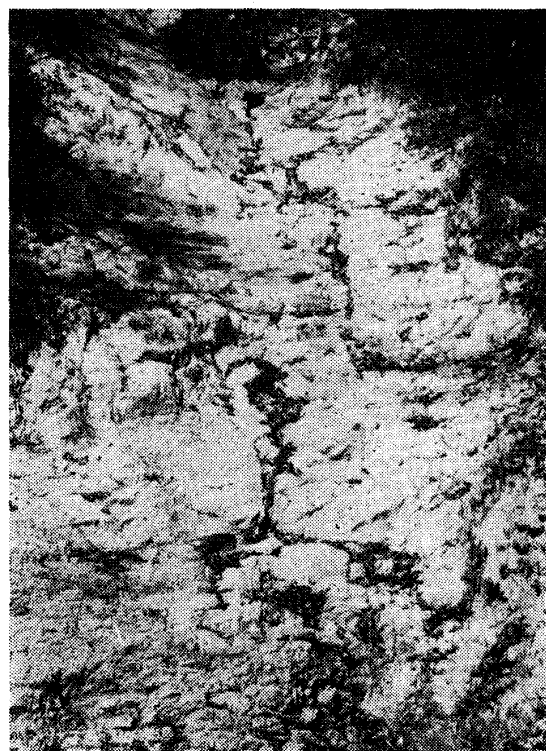
写真-2 粗粒黒雲母花コウ岩地帯の崩壊斜面

崩壊後の斜面の比較から粗粒黒雲母花コウ岩地帯の崩壊は新鮮な基盤面で起こっているが、角セン石・黒雲母花コウセン緑岩地帯では比較的連続した風化層内で崩壊が起こっている。また、崩壊後の斜面形状も両地域で差があり、粗粒黒雲母花コウ岩地帯は大部分の崩壊が直線状を呈し、崩壊規模が小さいのに対し、角セン石・黒雲母花

写真—2, 3 は両地帯の崩壊斜面を示したものであり、両地帯の相違が見られる。なお、角セン石・黒雲母花コウセン緑岩地帯では、写真—3 に見られるように、崩壊斜面の下に、玉石様の岩塊（1 m 以上で、鉱物組成は基盤と幾分異なるため風化にとり残されたと思われるもの）がかなり見うけられた。

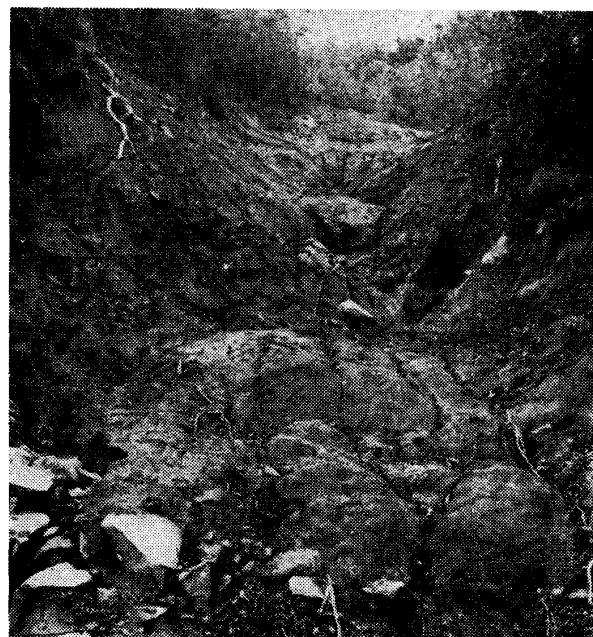
写真-3 角セン石・黒雲母花コウセン緑岩地帯の崩壊斜面

コウセン緑岩地帯は凹状で崩壊規模が大きく、崩壊斜面の傾斜角がややゆるい。

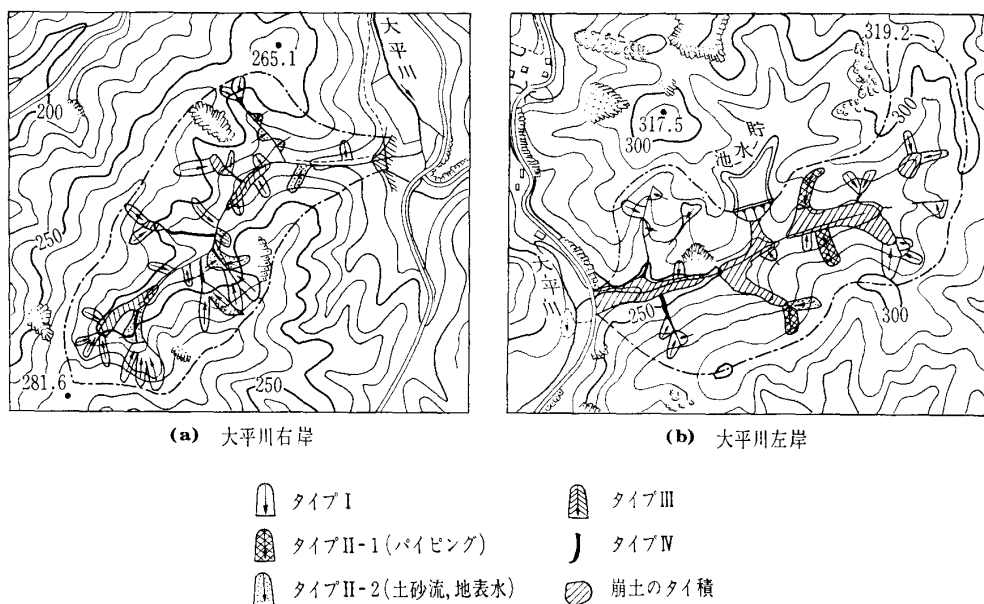
図—3 崩 壊 の 分 類

図—3 は上記区分に従って、図—1 に示した調査区域における崩壊を分類図示したものである。この調査でわかったことは、タイプⅠの崩壊が非常に多かったことと、航空写真では崩壊部と判読されたいくつかの個所が現地調査によれば崩壊土砂のタイ積であったことである。図—3 の調査地区ではタイプⅢの崩壊は見られなかったが、角セン石

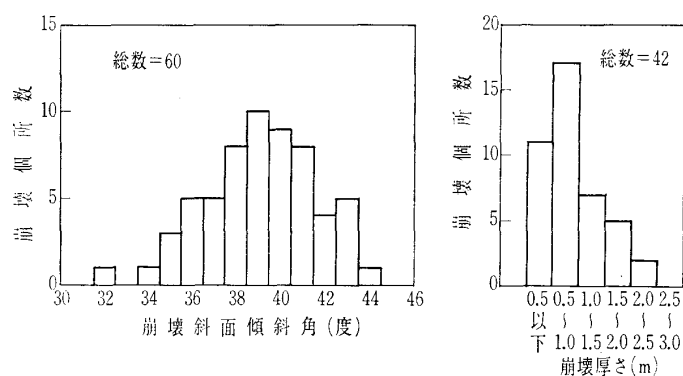
図-4 崩壊斜面の傾斜角と厚さのひん度分布図

現地調査区域および調査流域内の崩壊斜面の傾斜角と崩壊厚さについてそのひん度分布をみると図-4のようになり、傾斜角は38~41°、厚さは1.0 m 以内が多かったことがわかる。崩壊のタイプと傾斜角との関連はほとんど見受けられなかったが、厚さとの関連ではパイピングによって斜面下部が侵食されて発生した崩壊はほとんどが2.0 m 以上の厚さで、他のタイプに比べて崩壊厚さが大きかった。

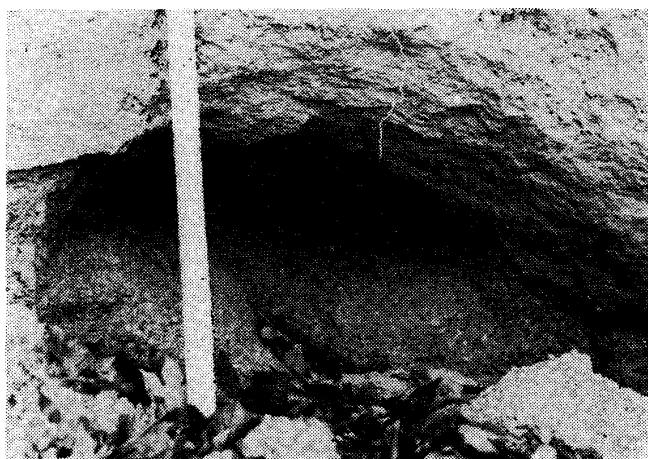
写真-4 崩壊斜面跡のパイピング孔

写真-4 は崩壊斜面下部に見られたパイピング孔と思われるものであり、穴の周辺は他に比べゆるい状態となっていた。また、パイピングは基盤に破碎帯のあるところで比較的多く発生し、斜面崩壊後、この破碎帯で湧水しているところが多く見受けられたが、地元住民の話では、この地点

では、崩壊前は地下水の湧水がまったく見られなかったとのことであった。
