## 土構造物の自然災害と復旧

## NATURAL DISASTER AND RECONSTRUCTION FOR EARTH STRUCTURES

ふく おか まさ み  
福 岡 正 巳\*

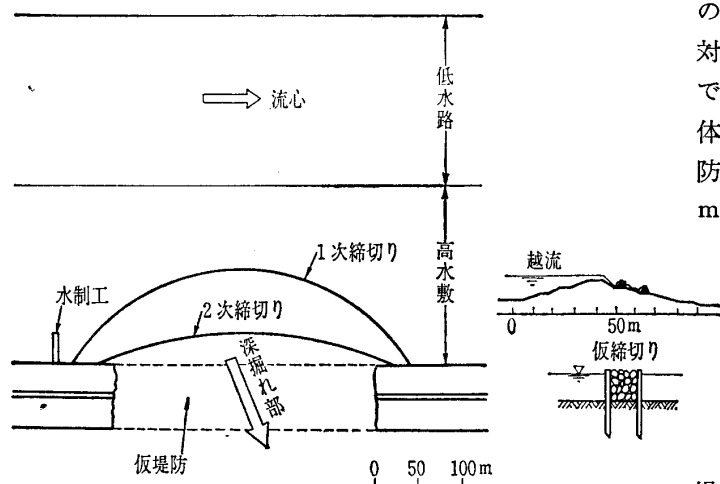
図一 利根川、栗橋上流東村における破堤箇所の概略説明図

例1. 昭和22年9月のカスリン台風で栗橋付近で利根川の堤防が決壊し、はらんした水は関東平野を通り東京湾に流れ込んだ。堤防は過去の洪水の経験から求められた河川流量をそ通するように造られていたが、予想をはるかに上回るような流量の水がどっと流れてついに堤防の天端を約1mも越水した。約2時間の越水の後ついに堤防は完全に決壊した。決壊後現地を訪ねたが、明治時代に築かれたと思われる堤防の土は約20~30cmの層状にいていねいに突き固められていた。土の質も余程よく選定されていたものと思われた。このように質のよい堤防であったからこそ2時間もの間水深1m以上の越水に堪えられたのだろうとつくづく感心した次第であった。筆者が現地に行った時はまだ川の水は濁っており水嵩（かさ）も多かった。狭い決壊口から平野に流れ出す水は流れが速く、そのために地盤は深く削り取られていた。深さは数メートルないし十数メートルにも達していたであろう。さて、このような堤防の災害に対して、どのような応急復旧をするかが問題である。当時は技術も進んでおらずまた資材も戦争直後のことで十分ではなかった。仮締切り工事は二段構えで実施された。

決壊口の幅は300mにも及ぶ大きなものであった。まず決壊口の上流に2列の仮水制工を設けて、それまで決壊口に向かっていた水の流れの方向を河心部に導いた。次に決壊口の上流側堤防の川側からスタートして弓なりに川床部

を通り、決壊口の下流堤防の川側に達する荒止め工（第1締切り工）を施工し、決壊口を流れる水量を大幅に減少させた。この工事は水深が浅く、流速もおそい所で、しかも決壊口に近いという条件で位置の選定が行われた。締切り工事としてはまず松杭を打ち並べ、その中に大きな割石を投入した。荒止め工の延長は460mであった。次にその後方、決壊口に近く第2締切り工を施工した。延長は303mで、工事は松杭打ち、粘土詰め、矢板打ちであった。このようにしてほぼ完全に水を川に戻し、堤防の破堤箇所流れがないようにして、もとの堤防の位置に仮堤防工を施工した。深掘れしたところにはサンドポンプで砂を吹き込んであるので透水性が大きく、そのまま放置しておく基礎漏水が激しく、そのために再び堤防が切れる恐れがある。そこで鋼矢板を打って止水を行い、堤防の川表には護岸を施すなどして強度の大きい堤防を造った。

災害復旧としてはこれまでであるが、災害の原因は完全に取り除かれたわけではない。なぜかという洪水が堤防を越流して破堤したということは、洪水流量の見積もり方が過小であったということで、計画洪水流量を増加させなければ本当の復旧ができたことにはならない。破堤前の利根川の計画洪水流量は1万トン毎秒ということになっていたが、それが一挙に1万7千5百トン毎秒と引き上げられた。堤防のかさ上げと引堤による河川幅の拡大によって通水断面を大きくし、さらに上流に洪水調節用のダムを設け、渡良瀬遊水池の改修などが実施されたのであった。その後全国的な流量改訂の作業が進められ、もっと大きな洪水にも十分堪えられるようなものにされようとしている。

決壊口の拡大を防ぐため、上下の堤防には木流し工、竹流し工、抱き付け川倉工などの欠け口止め工を施工する。低水路の掘削を行い河川能力を増大させるなどの工事も応急的に実施される。

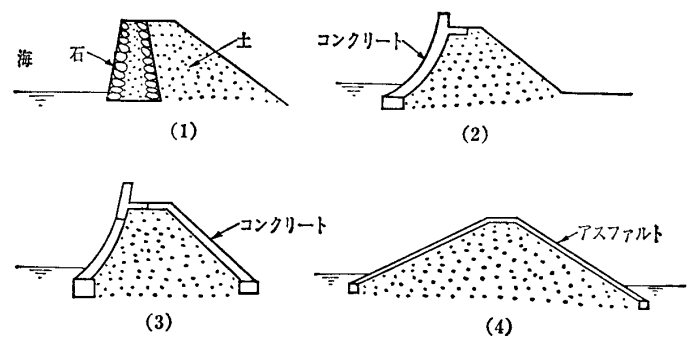
図—4 海岸堤防

九州方面の海岸堤防が台風による大きな災害を受けた。それまでの海岸堤防は図—4 (1) のような断面形であった。すなわち、海に面した側には石積みの直立堤が設けられて波の力を受け、陸側は透水を防ぐために土盛りが施された。(2) は石積みをコンクリートに変えたもので、この形は伊勢湾台風前の鍋田干拓の堤防にも使用されていた。この堤防が高い波を受けると、越波により裏のりが洗掘され、土が崩れ落ち、続いて堤防全体が壊れてしまうことである。このような被害を受けたので堤防の構造を全部変えてしまう必要があるのではないかとということで、研究が開始された。その結果図—4 (3), (4) のような構造の堤防が提案された。(3) は裏側の洗掘を防ぐために土堤を全部コンクリートで覆ったものである。(4) は表面をアスファルトで覆ったが、前後の斜面の勾配を緩くした。これは前面に当たる波の力を、勾配を緩くすることによって弱めようとしたものである。伊勢湾台風では(3) のような型の堤防が破堤した。その原因は大体次のようなものであった。

- (i) 堤防の高さが不足していること。
- (ii) 吸出しなどのためにコンクリート張りの内側の土がなくなっていたこと。
- (iii) 表のりの目地から侵入した水が裏のりのコンクリート張りを吹き飛ばしたこと。
- (iv) 表のり先の洗掘

災害復旧に当たっては再度潮位や波高を計算し、堤防の高さを増し、堤防の土をできるだけ締め固め、表のり尻をテトラポットなどで固め洗掘防止をはかった。また表のり先に鋼矢板を打ったが、これは基礎からの透水防止の効果を期待する外、破堤した場合の復旧工事の足掛りともなる。波の力の特に強いところでは堤防の沖合に防波堤を設置した部分もあった。

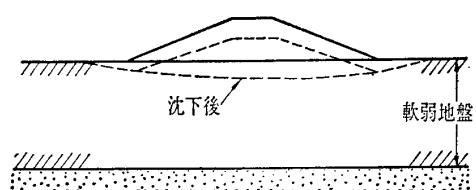
図-5 盛土の沈下

有明海、八郎潟等は軟弱地盤で有名である。粘土層の厚さは数十mでその上に造られた堤防は毎年数 cm ないし数十 cm 沈下し、それが10年ないし数十年継続する。粘土層が地表面近くまで存在する図-5のような場合には、地表面沈下の形は点線のようになるが、地表面付近に10m程度のゆるい砂層がある場合には沈下は図-6に示すように遠方まで及ぶ。軟弱地盤の圧密沈下量は図-7のように横軸に時間の対数、縦軸に沈下量をとればほぼ直線になることから、予測が可能である。従ってこの予想沈下量をもとにかさ上げをしたり、天端にバラベツトをつけたりする。

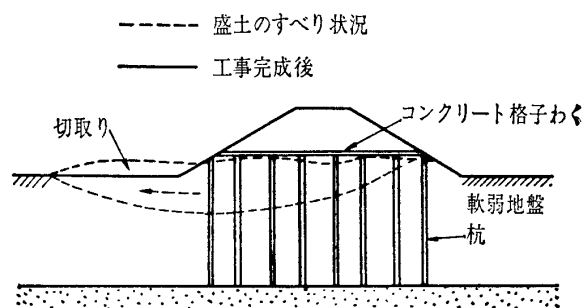
図-9 杭打ちによる復旧

軟弱地盤上に盛土をする場合には、サンドドレーン等を施工して緩速施工をするが、それでも盛土がすべり出すことがある。対策としては押さえ盛土、サンドコンパクションパイル等による基礎の強化が行われる。盛土が横に広がることを防止するという意味でのり先に杭や矢板を打ち、鉄筋や鉄の棒で頭をつなぐというような方法も採用されている。図-9は特殊な場合の処理工法である。すべりによって低くなった盛土の上から杭を打ち、その上に格子状のコンクリートわくを載せ、さらにその上に盛土をする。この場合、押さえ盛土の必要がなくなることで、この盛土が橋梁の橋台に接していたため、橋台の横方向移動、盛土と橋台の不同沈下による段差の発生が防止できた。

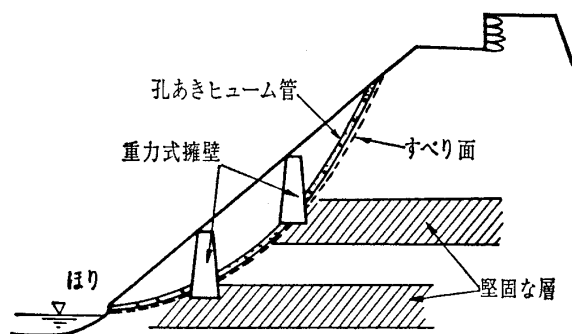
図—11 景観を破壊しない斜面の修復法

昭和33年狩野川台風の際皇居のほりに面した斜面が崩壊した。当時はまだ環境破壊、公害などというような言葉が全然なかった時代であったが、少なくとも皇居のようところでは景観が重んじられ、マスコミでも復旧工法を注目していた。復旧工事が始まるとこれを大きな記事に取り上げ、説明図を加えて詳しく報道した。崩壊は一度江戸時代にも起こったことがあるらしく、崩壊斜面には擁壁の石垣が残っていた(図—11参照)。

復旧作業としては、崩壊斜面の基盤で、比較的硬い粘土質の岩(洪積層)の上に基礎を置いたコンクリートの重力擁壁を設けて斜面のすべり力を制止した。さらに砂質のフィルターで包んだヒューム管を埋めて地下排水を行った。地表面には土羽を打ち、草を生やした。月日の経過とともに埋戻し土は圧縮され、擁壁の下方にクラックが発生したが、これを埋めて水が入らないようにした。
