## 伊豆大島近海地震の災害復旧

## DAMAGE BY IZUOHSHIMA-KINKAI EARTHQUAKE AND REMEDIAL WORKS

かさ べ よし のぶ\* せ こ まこと  
坂 部 好 叙\* 瀬 古 誠\*\*

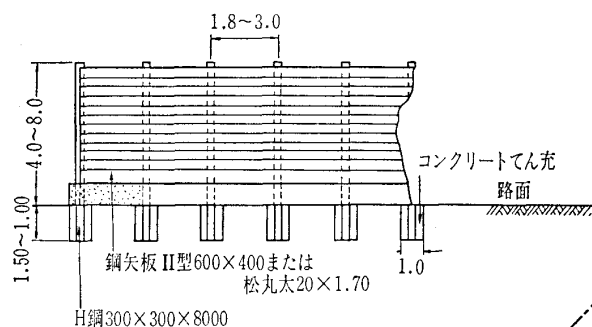
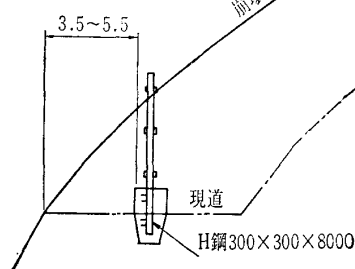
図-2 仮設土留め工

道路沿い山側の崩壊箇所は裸地状で非常に不安定な状況となっているため、再度の落石や崩土などの危険ある箇所には、応急仮工事として路面上高さ8.0～4.0mのH鋼杭による仮設土留めを設けた。この建込みには、地質が転石などのため打込み方法によるものは少なく、大部分が建込みのための掘削を行いコンクリートをてん充する方法をとってきたが、しかしその後の降雨による土石などにより倒壊したり、傾いたりしたためH鋼杭の下部をコンクリートにより巻き立てたり、あるいは厚鋼板や型钢などにより連結補強を行っている。土留め材としては備蓄材や速やかに手配される鋼材、松材などを使用した。

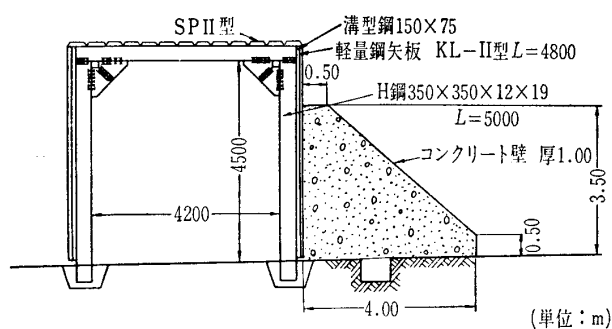
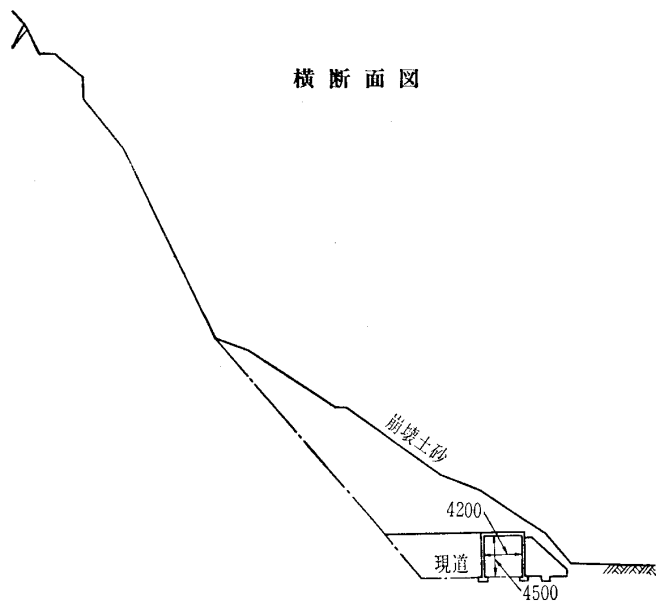
図-3 仮設覆工（仮設シェルター）

特に修善寺下田線の河津町梨本地内の定期バスが埋没した箇所(死者3名)は、道路沿い山腹斜面が26,500m<sup>3</sup>(応急復旧で除去した量)以上に及ぶ大きな崩壊を起こし、崩壊斜面も70m余にも及んだうえ、さらに崩壊頂部周辺には広範囲にわたりき裂や段差を生じていることなどから安全管理上、H鋼を主材とした仮設覆工(仮設シェルター)を延長102mにわたり設置した。

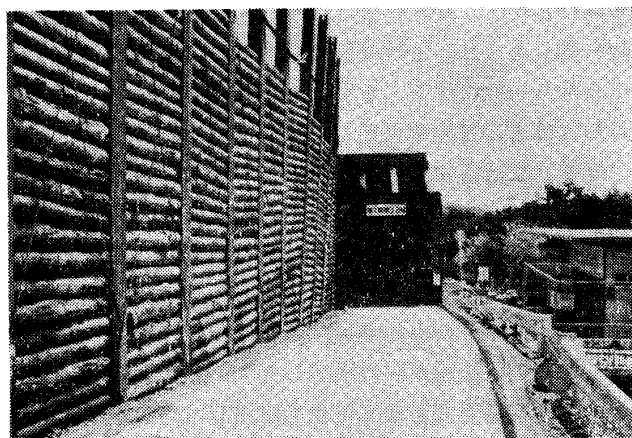
写真-1 主要地方道修善寺下田線，河津町梨本地内応急復旧による仮設覆工（仮設シェルター）設置状況

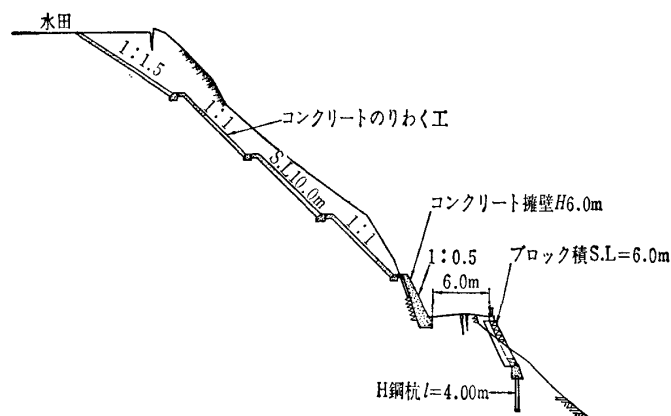
図-4 主要地方道修善寺下田線，天城湯ヶ島町与市坂地内断面図

道路山側斜面の延長 123m、斜面長 50m が震動により一部崩壊し、また全区間にわたり落石が発生し通行中のバスを直撃し不幸にも死者 4 名の人身災害となった。さらに道路上の斜面勾配は 3 分～5 分で、高さ 29～34m の上は水田となっており、この部分にも大きなき裂を生じ崩落寸前の不安定な状態となった。

地質は安山岩溶岩および玄武岩溶岩で板状節理、柱状節理の発達が見られ、岩盤としてはもともと多孔質でもろい岩質のものが風化を受け緩んでいた状態であったものと考えられる。斜面下部には既設石積み（85m 間）の腹付けかさ上げ、ならびに高さ 6.0m のコンクリート擁壁を設け斜面の下部を 1 割、上部を 1 割 5 分でそれぞれ段切りし斜面上部のき裂などのある不安定な部分を除去する。またのり覆工としてのコンクリートのりわくも、のり面の上部は断面形状を小さくしてなるべく軽くするよう考慮した。

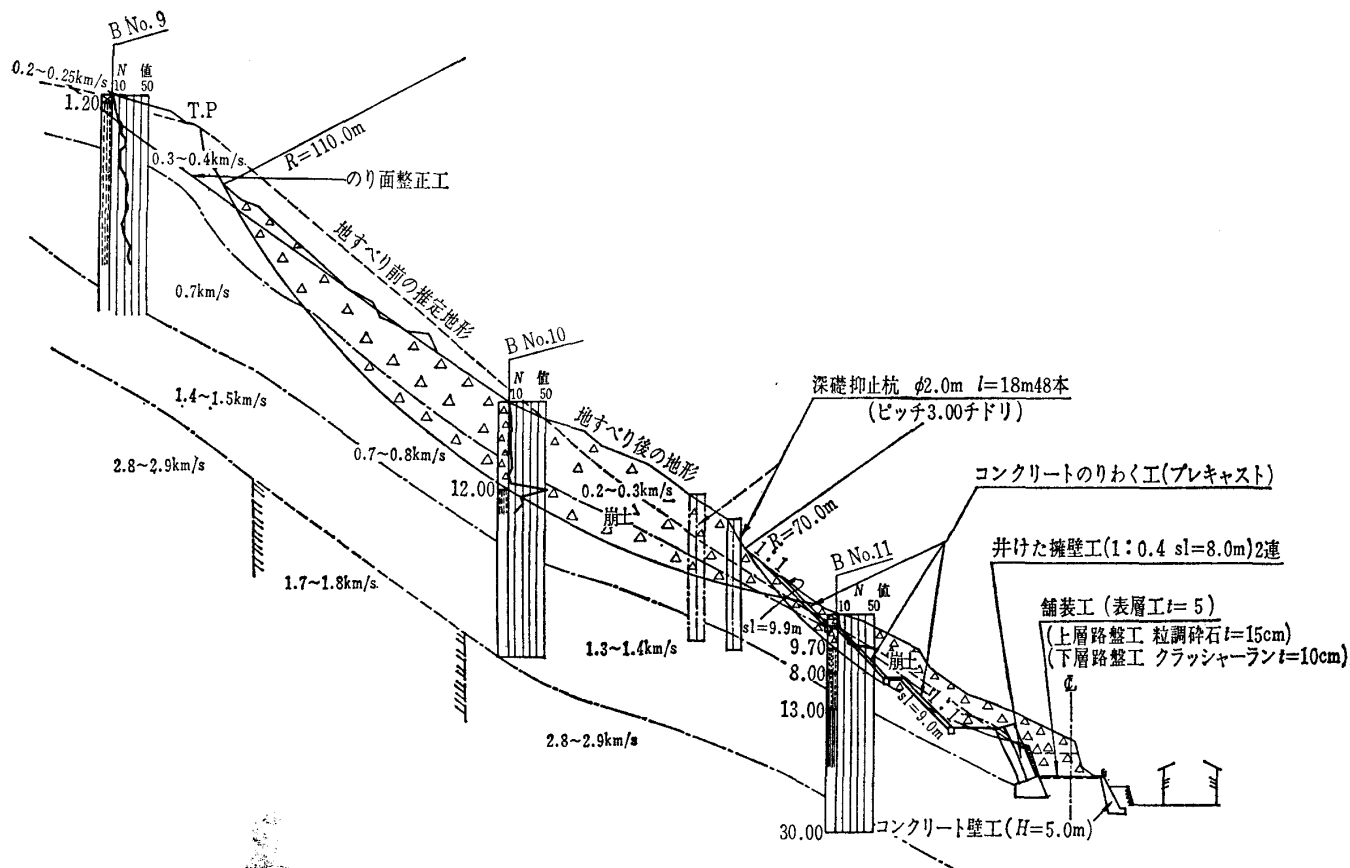
図-5 主要地方道修善寺下田線，河津町川合野地内断面図

当地区の地すべり崩壊の形態は上方滑落崖と下方滑落崖の2つの滑落崖で特徴づけられる。上下2つのすべりよりなり，上方滑落崖に示される1次すべりが発生し，引き続いて下方滑落崖に示される2次すべりが発生したものと考えられる。上方滑落崖と下方滑落崖の間には2次滑落による崩土が分布する。上方滑落崖よりさらに上方の斜面には，滑落崖を囲むように新たにクラックが発生しているほか，尾根部においても連続した地割れが認められる。地質調査の結果，基盤は安山岩（天城側）及び凝灰角礫岩（河津側）よりなり，地すべりの規模は深さ（鉛直深度）にして，上方滑落崖による1次すべりが12.0m，下方滑落崖による2次すべりが3.5mである。今後1次すべりにより残留した形の滑落土塊のすべりと，上方滑落崖よりさらに上方斜面への崩壊波及が予想される。

復旧計画は不安定な滑落土塊の厚さは鉛直深度12.0mに及び，さらにその下方には風化度の非常に著しいほとんど粘土，土砂状を呈する強風化岩が8.0mも続く。従って切取り排土することはその量も膨大なものとなり，地形的にも難しいので上方滑落崖付近の不安定な土塊を一部取り除き，径2.0m，長さ18.0mの深礎工により抑止する方法をとり入れ，道路の斜面山側には高さ7.4mの井けた擁壁を設けた。さらに深礎工までの切取りのり面は，のり勾配も1割となることから，コンクリートのりわく工（プレキャ

スト)を設けることとして一応計画しているが、さらに道路の線形を崩壊斜面よりいくらか離し住家などの移転をして谷側に設けるよう計画中である。

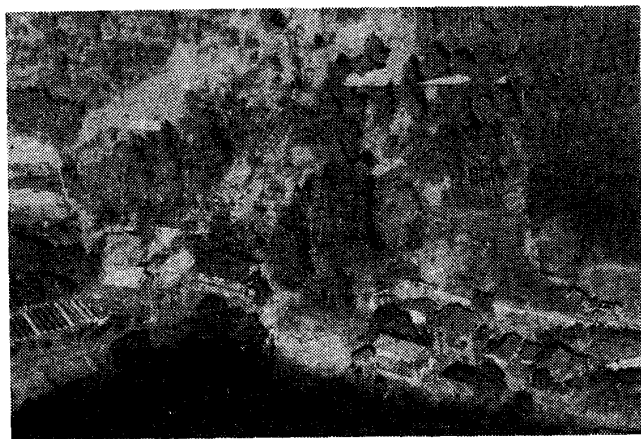
写真—3 主要地方道修善寺下田線，河津町川合野地内  
地すべり性崩壊

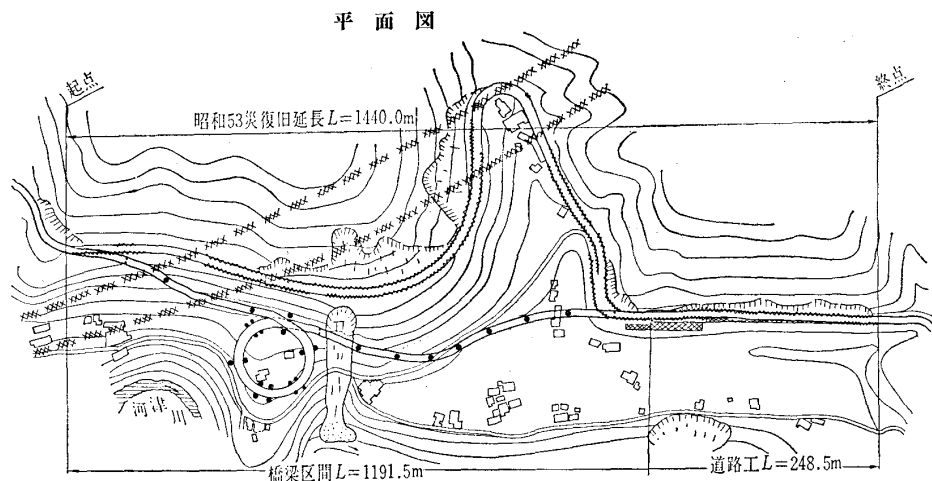
図—6.1 主要地方道修善寺下田線，河津町梨本地内

本区間は南方に張り出した尾根のすそ部に沿って、県道がほぼ直角にカーブする箇所、県道沿い斜面は下側(下田側)の南東斜面と上側(修善寺側)の南西斜面に分かれる。被害は道路上の山腹斜面2箇所が大規模な崩壊を起こしたと、県道下方の町道の崩壊がある。県道上の崩壊箇所では、定期バスが崩土に埋没し死者3名がでる災害となった。本路線の最大な崩壊箇所その規模も延長320m(2箇所)は、道路上高さ50m、崩壊斜面長70m余、崩壊土量26,500m<sup>3</sup>(応急復旧で除去した量)以上に及んでいるほか、小崩壊による崩土、落石の被害が発生した区間が約600mのほか、既設石積みやブロック積みの損壊、舗装部分のき裂、陥没など道路施設の被害も著しい。

崩壊斜面に隣接する斜面及び崩壊斜面頂部より上方80m余にわたる区域には、無数のき裂、段差を生じており、このうち今回の地震により開口したクラックとして発達したものが多く、従って今後これらの新旧の滑落段差の多くがさらに大きなクラックとして発達し、斜面崩壊の引き金となる恐れがある。現にその後の降雨により修善寺側においても新たに山腹斜面が崩壊した。

較して風化が非常に厚いことが特徴的である。風化の厚さを弾性波探査結果からみると、風化帯層(1.1~1.5km/s)までの厚さは崩壊頭部の標高で鉛直深さ50mにも及び、一般的な風化作用による風化帯としては異常に厚い。弾性波探査最下層の速度は3.0km/sを下回り、当該地区の地質の基盤の弾性波速度としては異常に低い値を示す。さらに崩壊頭部で実施したボーリング調査のボーリングコアでも新鮮岩はみられず全般に破碎を受けた岩盤よりなる。これらの地質調査及び周辺の地質構造から崩壊斜面上部から上方に断層破碎帯と考えられる幅約50mの大規模な岩盤ぜい弱帯が推定される。

復旧工法としては、まず現道復旧は切り取り土量も膨大となり、地形上不安定な部分まで除去することは難しく、かつ断層破碎帯で長大な切り取りのり面が生ずるなどから現道上の復旧は不可能である。つぎにトンネル計画としても風化した破碎帯が厚く、断層破碎帯にほぼ並行し接近することなどから不適当と判断し、崩壊斜面から極力離れた位置で谷側に延長1,191.5mにわたる橋梁による付替え方法によらざるを得なくなった。橋梁による復旧計画は崩壊した箇所、将来比較的崩壊しやすい箇所、及び降雨時に流水、落石、土砂流のおそれのある箇所などは極力避け、かつ橋梁の高さは耐震性、経済性からなるべく低くすむよう線形を決めるなどの基本方針のもとに検討してきた結果、現道との取付け部両端の高低差は約75mあり、できるだけ早めにループにより縦断を下げ全体的に橋脚を低くすることとし、ループ部は橋脚の高さも50m余に及ぶので橋脚の位置は極力斜面の緩やかな比較的安定度の高い場所を選定して設けることとした。上部工は架設及び早期復旧を考慮して鋼けたを採用するとともに、耐震性、経済性を考慮して連続構造とする。下部工はループ部では高橋脚となるため耐震性を考慮して鋼製橋脚とする。

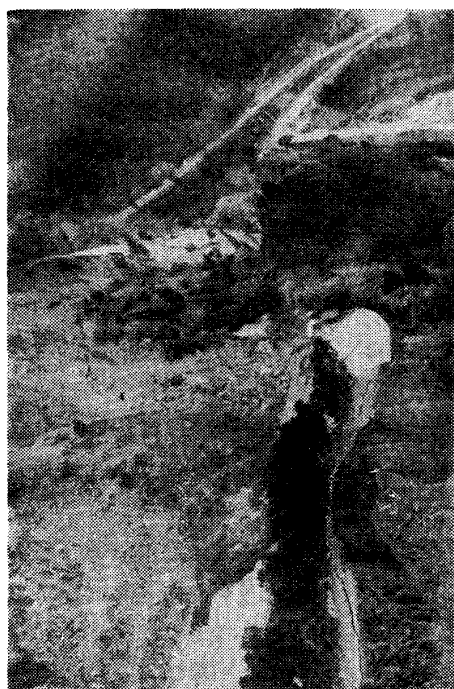
写真—4 主要地方道修善寺下田線，河津町梨本（バス埋没災害発生箇所）地内

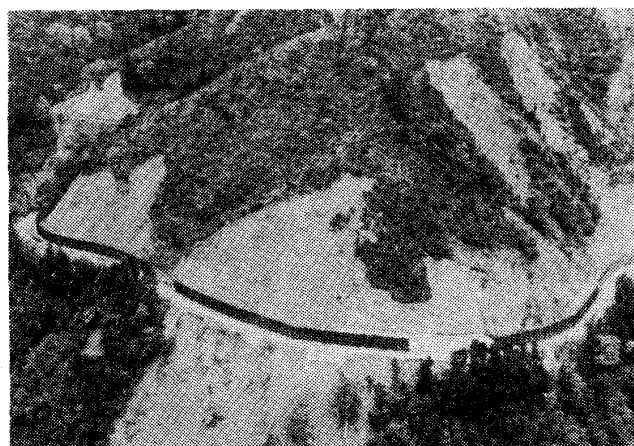
被害の激甚な箇所であり、道路沿い山腹斜面の大規模な崩壊が No.1 及び No.2 の2箇所が発生し、崩壊面の上部及び周辺には広範囲にわたりき裂などが発生しており、山腹斜面はぜい弱となり相当不安定な状況となり、その後の3月10日及び28日の降雨により No.3 及び No.4 の山腹斜面が新たに崩壊した。No.1 は被災延長 160m で崩壊面を形成する岩盤は割れ目が非常に多く、割れ目沿いに風化を受けた小礫状を呈するもろい岩盤であることが地質調査の結果から判定され、さらに崩壊冠頭部には地震により発生したクラックがあるため、今後崩壊の上部波及とともにクラックを頭とするぜい弱風化岩ですべりも考えられる。No.2 は被災延長が 250m で No.1 と相隣接する大崩壊箇所、道路沿い山腹斜面が道路上約 60m の高さから崩壊し、モルタル吹付け、擁壁、道路本体の一部を決壊させ、はるか下方の谷にまで及んでいる。この崩壊斜面頂点より上方、自然斜面の広範囲にわたりクラックが発生するほか、土留め擁壁のずれ、落石、路面のクラック、モルタル吹付けのクラックなどが生じている。弾性波探査、ボーリング調査結果を対比させて弾性波速度層からみた風化区分としては、0.3~0.5 km/s の強風化帯、0.8~1.0 km/s の強風化岩層及び 1.6~1.8 km/s の新鮮岩層の3層に区分される。0.3~0.5 km/s の強風化帯は、切り取り斜面のり肩付近で深さ 4.0~6.5m の滑落土塊及び強風化岩で代表され、いずれも未固結ルーズな（N値30以下）土砂より構成される。強

写真—5 主要地方道修善寺下田線，河津町梨本（鍋失）地内応急復工後

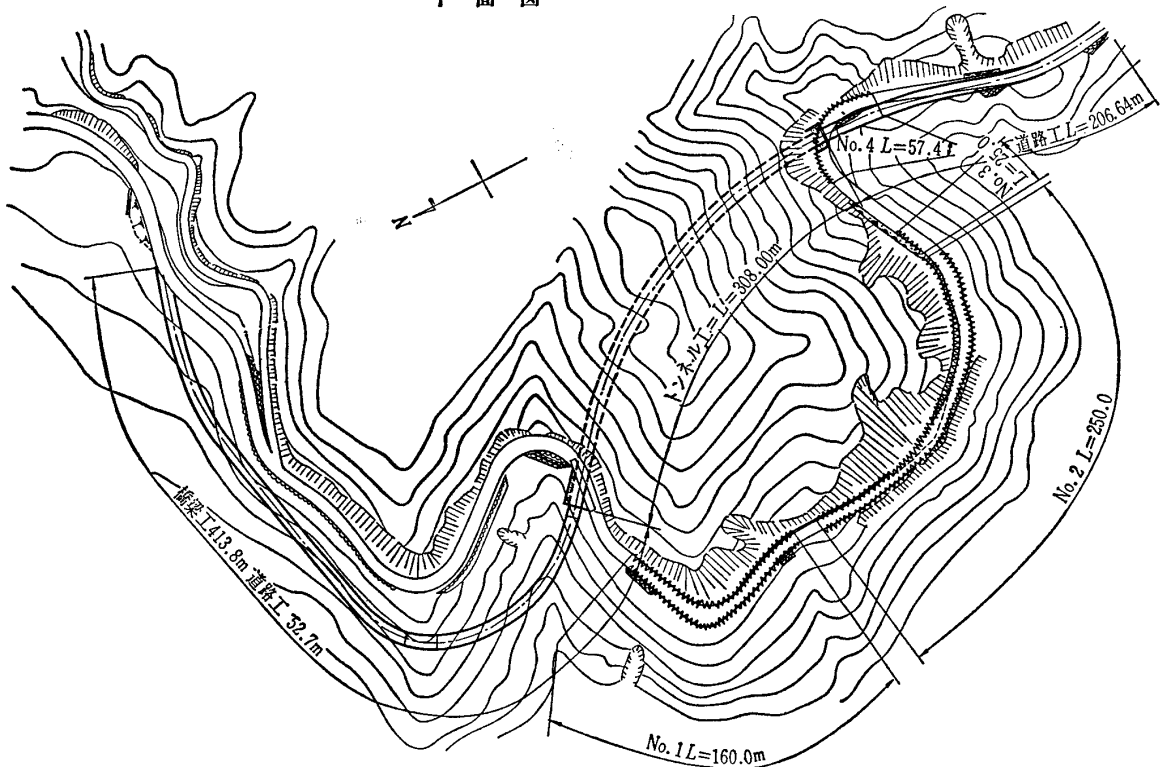
図一7.1 主要地方道修善寺下田線、河津町梨本(鍋失)地内

No.3 及び No.4 の被災延長は 82.4 m で地震後の3月10日及び28日の降雨により道路上高さ 115m から山腹斜面が崩壊している。現道沿いの山腹斜面の崩壊箇所の上部及

びその周辺は広範囲にわたりき裂などが発生している。これに続く山腹斜面も地表に何らかの変化の現れていない部分も、地形地質から当然地盤は相当し緩しぜい弱な状態となっている。崩壊箇所を含めたこのような区間延長 530 m のうち、長大な山腹斜面の被災箇所 477.4 m の復旧をしたとしても、この区間では将来再度災害などの発生が考えられるとともに、安全管理からも崩壊斜面より極力離れた位置でトンネルによる付替えを検討し計画したものである。付替え計画は崩壊箇所から離し、土かぶり及び線形などを考慮するとともに、天城国有保安林及び伊豆箱根国立公園の区域内であるため、これらの機能を保持し自然景観を損なわないよう配慮した。ほぼ南東に張りだしている尾根部に延長 308 m のトンネルを設けることとしているが、これより修善寺側の山腹斜面も落石の発生や相当不安定な状況にあることと、トンネルのみでは縦断勾配も確保できないことから谷側の斜面に延長 413.8 m の橋梁を設ける計画となったものである。トンネルの掘削は南側の掘削入口を側壁導坑(約50m)とし、内部は上部半断面掘削(リングカット)としている。巻立て厚は 60 cm で地山の中心部を除きインパートを施工する。また両坑口とも明り巻きを実施して山腹の崩壊による影響を回避している。橋梁部分の上部工は架設及び早期復旧を考慮して、鋼げたを採用し耐震性及び経済性を考慮して連続構造とした。下部工の基礎構造は急斜面で転石などのある地質と付近の地山に影響を及ぼさないことなどから大部分を深礎工によることとしている。

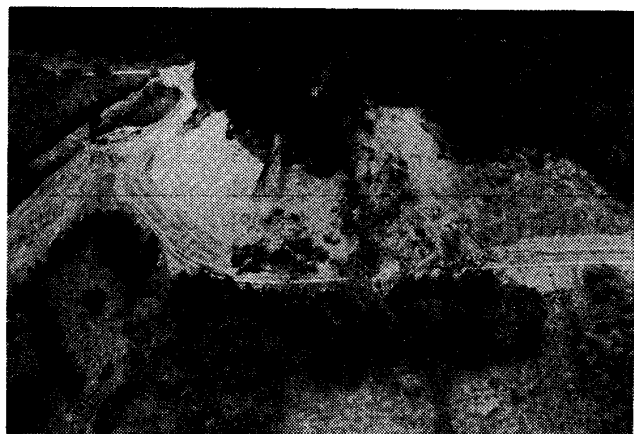
大規模な山腹  
斜面の崩壊箇  
所の一つで、崩  
壊の規模は道路  
上高さ85mより  
延長203mにわ  
たり被災したも  
ので、崩壊によ  
る崩土の衝撃によ  
りのり尻の落石  
防止さくつきコ  
ンクリート擁壁  
を転倒させた。  
崩壊面の滑落崖

より上方の斜面には新たなクラックを生じ約 1.0m 程度の段差を生じ、クラックの延長は崩壊面のほぼ中央から下田側に連続しており、このクラックに囲まれた範囲が非常に不安定な状況となっている。基礎地質は変朽安山岩風化帯で崩壊箇所の尾根部のボーリング調査によると、地表より深度 6.6m は  $N$  値 2~3 の強風化粘土でこれより以深は割れ目が非常に多い弱風化岩が続く。また下方の道路付近では地表より崖錐堆積層、及び弱風化岩が地表より 7.0m まで分布するが、深度 7.0m 以深では局部的に割れ目が多いもののおおむね新鮮岩となる。弾性波探査とボーリング調査の結果を対比すると、第 1 速度層 (0.3~0.5 km/s) は  $N$  値 10 以下の崩土、崩落土塊及び強風化帯よりなる未固結土砂を代表し、第 2 速度層 (0.8~1.0 km/s) は  $N$  値 50 以上の弱風化岩を代表し、また第 3 速度層はおおむね新鮮岩を代表するものと考えられる。すべり面はおおむねこの第 1 速度層と第 2 速度層の境界付近にあり、第 1 速度層相当部分が今回すべったことになる。地震により斜面尾根部近くにクラックが発生し、斜面表層に分布していた強風化粘土化帯が滑落するとともに、下方の切土のり面も 2 次的に崩壊したのと考えられる。崩壊面には厚さ(斜面垂直深度)最大 5.0m の滑落土塊が残留し、のり尻には崩落した崩土が堆積する。応急復旧により道路上の崩土を除却したがその後の降雨により滑落土塊の表層の一部が土砂崩壊を起こしている。現道での復旧は道路山側に土留め擁壁を設け安定勾配で切り取り除却し、のりわく工などを設ける方法で

写真-6 主要地方道修善寺下田線，河津町梨本（登尾）地内
