## 南九州しらす地帯の豪雨による斜面崩壊 (特に宅地造成地の災害を中心として)

Slope-failures due to heavy rainfall in the Shirasu-region of the Southern Kyushu

はる やま もと ひさ  
春 山 元 寿\*

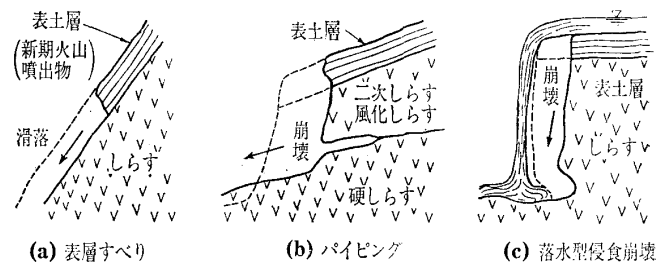
図-1 斜面崩壊の代表的形態

崩壊メカニズムを考慮したしらす地帯の斜面崩壊形態は、侵食、表層すべり、表層落下、パイピング、円弧すべり、落水型侵食、流路侵食、はく落、陥没等<sup>4)</sup>に分類され<sup>4)</sup>、そのおもなものを図-1に示す。崩壊形態は土地利用状況に従って歴史的に変化している。1950年代前半までのしらす台地の耕地化に伴う崩壊は、耕地の排水処理の不備により崖際での落水型侵食に起因するものが多発した。この崩壊型は、まさしくしらすの崩壊と言えるが、土壌保全対策事業により最近ほとんど見られなくなった。これは農村型崩壊と言えるであろう。最近、多発する崩壊は宅地造成地周辺の斜面に

おける新期火山噴出物から成る表層のすべりである。次いで自然斜面ののり尻を切り取った場所でのパイピングが多い。宅地造成において表層土を取り除くことが浸透水の流下機構に変化を与えて、表層すべりやパイピングの誘因となる。これらは都市型崩壊と言えるであろう。この形態の崩壊は新期の火山灰質粘性土や降下軽石の滑落であってしらす自体の崩壊でないことに注意すべきである。

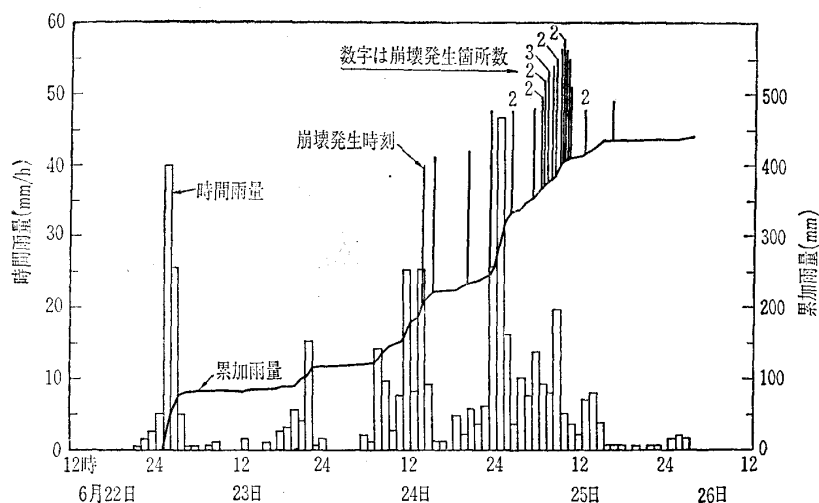
図-2 鹿児島市における1976年6月22日～26日の降雨状況と斜面崩壊発生状況

大規模な斜面崩壊をもたらした代表的降雨の特性値を表-3に示す。鹿児島気象台での各降雨値の確率年は、最大24時間雨量で47.6年、0時日界の最大日雨量(165.5mm)で2.6年、最大1時間雨量で4.2年および最大10分間雨量(21.0mm)で4.2年となる。崩壊発生に対しては短時間の降雨強度の影響が大きいことが知られているので、1時間値や10分間値を見ると、確率的にはまれな豪雨とは言えない。図-2は多くの死者を出した鹿児島市の時間雨量、累加雨量および崩壊発生時刻の推移を示したものであり、図-3は代表的地点の累加雨量・時間曲線上に崩壊発生時刻を示したものである。図-2および3から4~5波の降雨団が通過し、3波目から斜面崩壊が始まっていることが

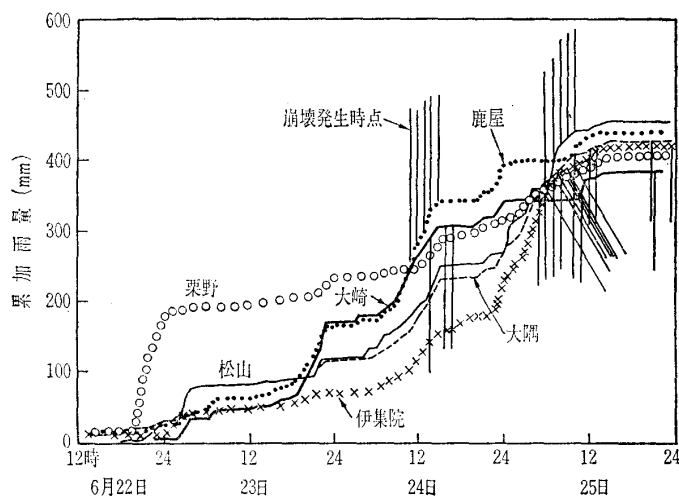
図-3 代表的地点の1976年6月豪雨時の降雨状況と斜面崩壊発生状況

分かる。このような降雨パターンは斜面崩壊発生限界雨量を考える際に重要である。全雨量が400 mm以上あっても崩壊発生のない地域があり、その降雨パターンの1例が図-3に示される栗野の降雨曲線である。栗野の降雨パターンは降雨の初期に集中豪雨があり、この短期間の豪雨は地表面の浸透能を上まわり、雨水の大部分は表面流出として河川へ流出し、地中への浸透水量は少なく地中水分の増加に寄与しなかったことが崩壊発生しなかった一つの原因であると考えられる。

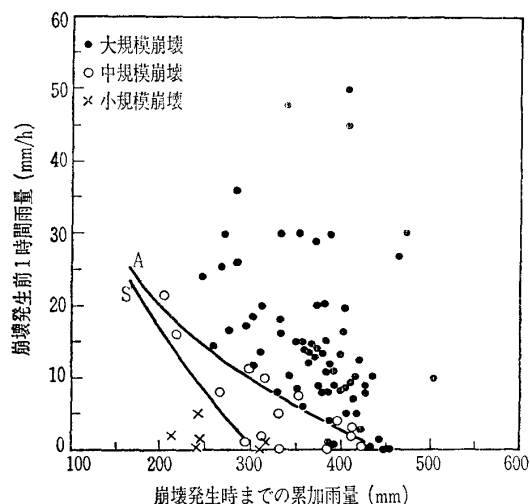
図-4 しらす地帯における降雨量と斜面崩壊発生の関係

崩壊発生時刻が明確であって、しかも信頼できる降雨記録の利用可能な147の崩壊地点について崩壊発生時までの累加雨量と崩壊発生前1時間雨量の関係をプロットしたのが図-4である。降雨条件がS線に近づくとき崩壊に対する注意が必要であり、A線を越えると崩壊が連続し、危険性が増大する。また、降雨の休止期にも崩壊は発生しているので、この時期も注意されるべきである。A線を大規模崩壊発生限界雨量曲線と考えることにする。この曲線は宅地開発などの人為的誘因をかなり含んだものである。いま、1時間雨量を $R_h$ 、累加雨量を $R_a$ とすると、A線は150 mm以上の降雨に対して

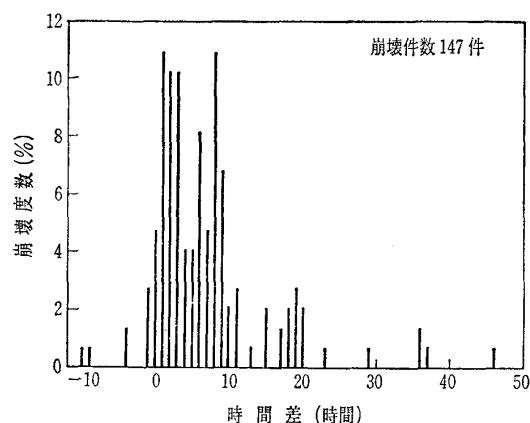
図-8 崩壊発生時刻と最大1時間雨量出現時刻との時間差の度数分布

ら発生し始め、最も頻発しているのは累加雨量で350~400 mm、崩壊前1時間雨量で10~15 mmであることが分かる。また、崩壊は最大1時間雨量の出現後、数時間経過してから続発することが一般に言われている。いま、崩壊発生時刻と最大1時間雨量出現時刻との時間差を図-8に示す。この図によると最大1時間雨量出現前の崩壊は全体の5.4%、同時刻のものは4.8%に過ぎない。89.8%が最大1時間雨量出現後の崩壊であり、なかでも31.4%がその出現後3時間以内に発生している。最大1時間雨量の出現時刻からかなりの時間（例えば6,7時間以上）経過した後の崩壊は、別の降雨団によって発生したものである。

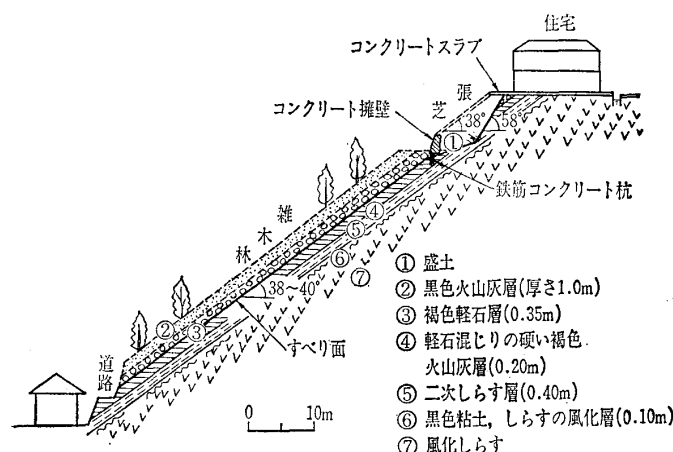
図-9 1976年6月豪雨による鹿児島市宇宿町の斜面崩壊

鹿児島市の住宅団地辺縁部の代表的崩壊地の地質断面を図-9, 11, 12および13に示す。図-9において斜面脚部は道路の切土のり面であり、斜面上部は、以前畑地であった小段に高さ約3 mの水抜き穴のないコンクリート土留め擁壁を設置し、盛土を行って崖際へ宅地を拡大している。擁壁の基礎として直径25 cm、長さ3 mの鉄筋コンクリート杭が1列180 cm間隔に打ち込んであった。新期火山噴出物は35~40°の勾配で堆積し、斜面上部では黒色火山灰

層はがぎ取られ、雨水を浸透しやすい厚さ約0.35 mの緩い褐色軽石層が露出していた。なお、崖上住宅の宅地の崖際は、崖の反対側へ勾配をつけたコンクリートで舗装され、宅地の表面水が崖に流出しないように対策が講ぜられていた部分と、防災上問題のある崖上に造園を行い、池を設けていた部分があった。図-10<sup>5)</sup>はこの地点の土質力学的性質の層序を示す。

崩壊は褐色軽石層より10<sup>-2</sup> cm/sほど低い透水性を持つ硬い褐色火山灰層をすべり面として発生し、崩壊のメカニズムは軽石層におけるパイピングに伴う表層すべりである。崩壊物質は杭もろとも滑落した擁壁、裏込め盛土、黒色火山灰および軽石から構成され、しらすは崩壊していない。ここでの崩壊誘因は、斜面の上下が切り取られて軽石層に雨水が浸透しやすくなっていたこと、山腹の土留め擁壁の裏込め盛土によって用地を拡大したこと、および崖際の池の存在などが考えられる。また、擁壁には水抜き穴がなかったことから裏込めは飽和に近い状態となり、したがって擁壁土圧はかなり増大していたであろうことが推測される。

地層は新期火山堆積物の走向・傾斜を十分調査すべきである。特に降下軽石層は高い透水性を持つのでパイピング層となり、難透水性の硬い褐色火山灰層はすべり面を形成し、更に細粒軽石の風化した高含水比の白色粘土層はすべり層となることのために注意が必要である。台地辺縁部では黒色火山灰を主とする表層土を切り取って褐色軽石層を露出させないこと、山腹傾斜面に不完全な土留め工を行って住宅用地を拡大しないことが防災上必要である。

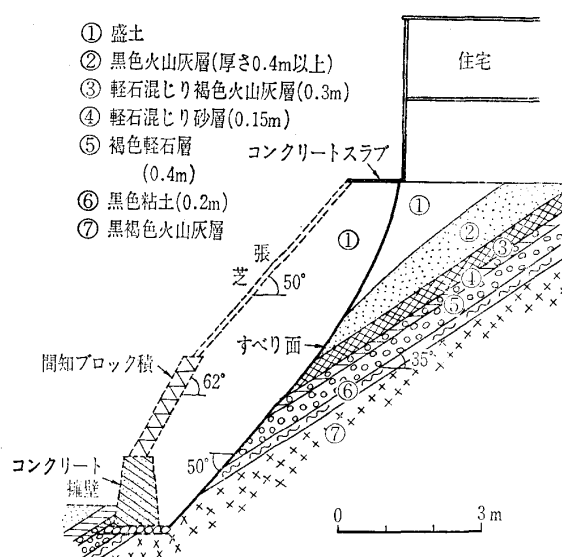
図-11 1976年6月豪雨による鹿児島市坂元町の斜面崩壊

図一11においては斜面先にコンクリート土留め擁壁を設置し、盛土して土羽工を行い崖際へ宅地を拡大している。また、崖上の周囲はコンクリート舗装されていた。新期火山噴出物は35°の勾配で堆積している。崩壊は勾配50°の旧地表面をすべり面として発生し、盛土部分が擁壁もろとも崩壊している。ここでは透水性の高い褐色軽石層が住宅の前庭（場所によっては未舗装の道路面や空き宅地）に露出していたことに注意しなければならない。したがって、このような地層条件のところでは宅地の崖際を舗装しても防水効果はない。ここでの崩壊誘因は、土羽面および軽石層からの浸透水が裏込め盛土の飽和を起し、土圧増加をもたらしたことおよび擁壁の基礎地盤が軟弱であったことにあると考えられる。

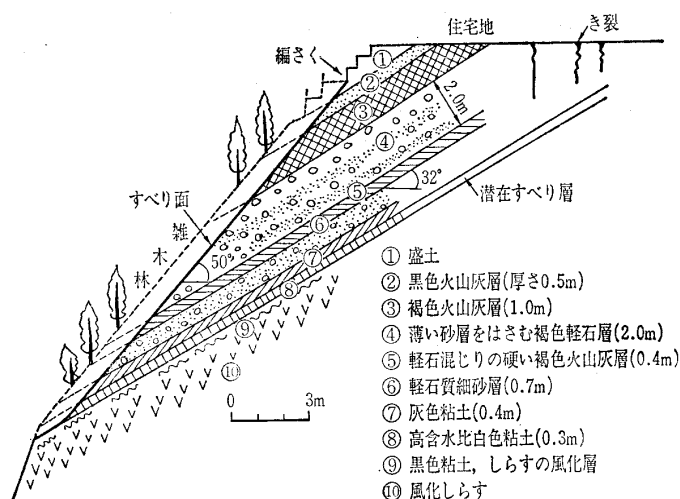
図一12 1976年6月豪雨による鹿児島市日之出町彦四郎谷の斜面崩壊

図一12においては急なしらす崖の上に32°の勾配をもって堆積している新期火山噴出物の層を平たんに切り取り、更に編さく工を用いて盛土が行われている。崩壊は、まず盛土がすべて引金の役割を果たし、新期火山堆積層の末端部分を引きずり落としたものである。この崩壊は小規模であるが、ここではしらすの上の高含水比の白色粘土層が潜在すべり層となっており、その延長上の宅地には引張りき裂が発生していた。したがって、新期火山堆積物層全体が滑落する危険性が認められた。現在、この住宅は放棄されている。

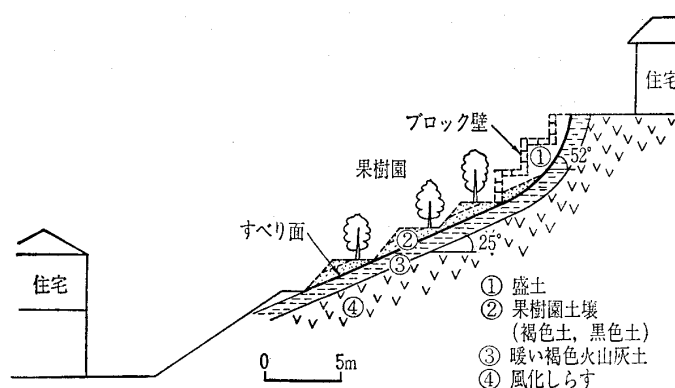
図一13 1976年6月豪雨による鹿児島市鴨池町唐湊の斜面崩壊

図一13においては、約25°の比較的緩勾配の斜面に階段状に果樹園（みかん、きんかん）が造成され、斜面上部は表層土をはぎ取って宅地とされていた。宅地の崖際は盛土してコンクリートブロック壁で土留めを行い、その用地を広くしていた。果樹園の階段部分と宅地の盛土が粘性土化した褐色火山灰層をすべり面として崩壊が発生している。新期火山噴出物の堆積前のこの地点の古地形は、緩い谷地形をなしており、浸透水が集中しやすくパイピング発生の素因を持っていたところに、斜面上部で表層土をはぎ取り雨

水の地中浸透を促したこと、および盛土を行ったことが崩壊誘因となったものである。
