## 長野県西部地震による被害と地形・地質の関係

Disasters due to the Naganoken-seibu Earthquake and their relationships  
with topography and geology

た が なお つね\* こ ばやし たけ ひこ  
多 賀 直 恒\* 小 林 武 彦\*\*  
こ ちよう たけ ひこ  
古 長 孟 彦\*\*\*

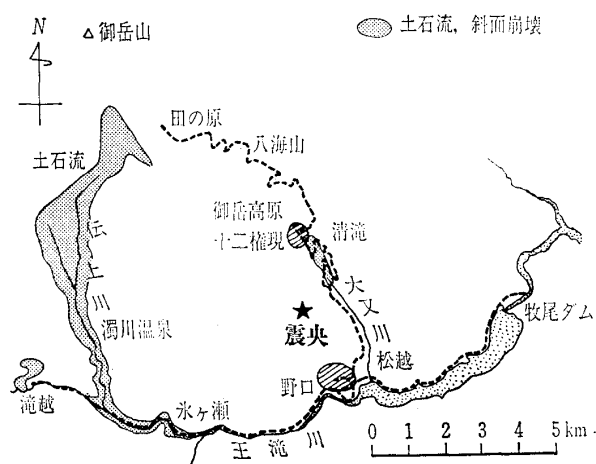
図-1 王滝村概要図、被害分布図

果から、図-1に示す御岳高原スキー場入口付近（十二権現付近）の斜面崩壊と、王滝村中心部の道路や建造物を対象とする被害状況と地形・地質の関係について検討・考察を加えたものである。

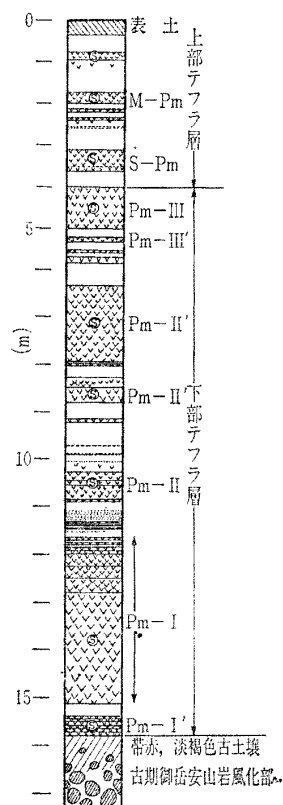
図一 御岳高原B崩壊地のテフラ層柱状断面図

ったが、引続く活動は、降下軽石層や溶岩円頂丘、火砕流堆積物などで、カルデラをほとんど埋めつくして、カルデラ内に約2900mの高度を有する新しい火山体を築いた。新期御岳下部テフラ層は、白色～黄色の軽石と、灰色～淡褐色の火山灰で構成されている。御岳高原の黒石原では、この下部テフラ層が10mを越す厚さで堆積しており、今回の地震によって崩壊を起こした(図一2, 3)。なお、この時期の火山活動は、多量の火砕物を木曾川流域の河川に供給し、火山性碎屑物に富む河成堆積物を分布させた。灰色の火山灰や火山岩礫、軽石礫を多く含むこの時期の河成堆積物は、木曾谷層と呼ばれており、王滝川沿いでも滝越の崩壊地や濁川合流点付近、松

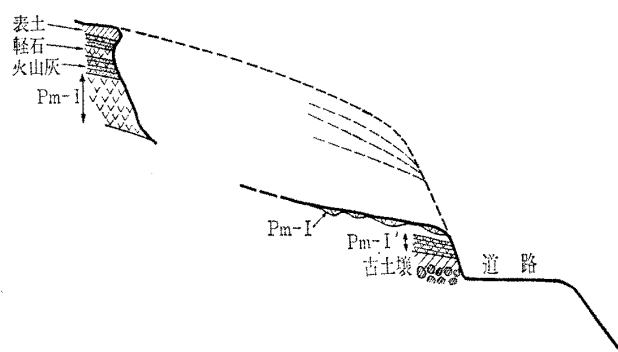
図一 御岳高原A崩壊地の模式断面図

御岳高原では5か所の斜面崩壊が生じた。このうちの3か所は、道路に沿って位置し、いずれも標高1350～1400m間に形成された比較的緩やかな尾根状地形を呈したところとなっている。3か所のうち、2か所の崩壊(B崩壊地、C崩壊地と呼ぶ)は、尾根とほぼ平行して切土によって造られた道路側へ、ほかの1か所(A崩壊地と呼ぶ)は、別の尾根を横切るようにして、やはり切土によって造られた道路側へすべり出している。ほかの大規模崩壊地と異なり、これらの3か所における崩壊前の地表面勾配は、 $14^{\circ}$ ～ $19^{\circ}$ と比較的緩い。3か所の崩壊は、いずれも新期御岳火山活動によってもたらされた下部テフラ層中のPm-I層注2)が主要なすべり面となっている。図一2はB崩壊地のすべり面に表れた層序構成であり、ここには新期御岳火山活動による各層が模式的に堆積している。一方、図一3はA崩壊地の断面図であるが、ここではPm-II層より新しいテフラ層は、これまでの永い間に削り取られ、現在は載っていない。

御岳高原の斜面崩壊は、標高1350m～1400mの小起伏状の丘陵を覆う新期御岳テフラ層に属するPm-I軽石層で起こった（図-3）。崩壊か所は御岳高原スキー場入口付近に5か所あり、そのうち3か所は、いずれも切土して造られた道路側へPm-I層をすべり層として崩壊した。最も大きな崩壊か所は、幅約120m、奥行き約100mで、すべりの深さは平均して5～6m程度と、崩壊面積の規模に

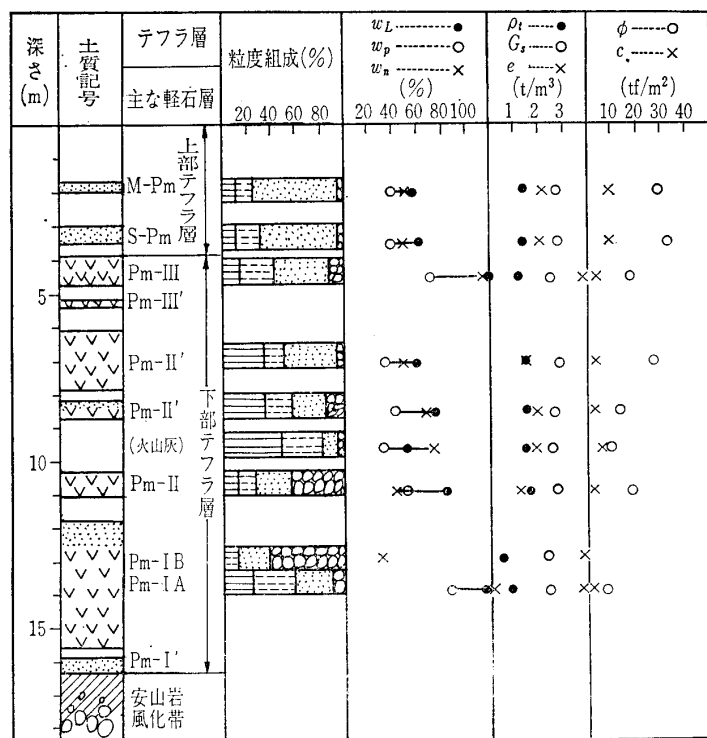
図—4 土質柱状図および土性図

図—4は、B崩壊地の土質柱状断面図(図—2)に、今回の土質試験結果をまとめた土性図である。ただし、図中のPm—I<sub>A</sub>は、A崩壊地のPm—I層の試料である。この図から明らかなように、粒度組成はPm—I層、およびPm—II層を除けば、堆積年代の新しい層から古い層へとシルト分以下の細粒土分が増加する傾向が見られる。Pm—I層は、全体的に粒径3cm程度の発泡性の良い白色の軽石層でできており、深成岩、濃飛流紋岩、安山岩などの岩片を多量に含んでいるため、粗粒土分が卓越した粒度組成となっている。しかし、同じPm—I層でも、A崩壊地のそれは、風化の進行による粘土化作用を受けてか、細粒土分の方が多くなっている。自然含水比は概ね50~70%の範囲にあるが、Pm—III層の145%、A崩壊地のPm—I層の253%が高く、逆にB崩壊地のPm—I層は発泡性が良く、ポーラスな状態であるところから、40%と低い値を示している。なお、自然含水比が液性限界とほぼ同じ、あるいは大きく不安定な状態にある層としては、A崩壊地のPm—I層、Pm—II層とPm—II'層に挟まれた火山灰層、Pm—III層、およびM—Pm層がある。湿潤密度は、大部分の層が1.5 t/m³前後であるが、自然含水比の高いA崩壊地

のPm—I層、およびPm—III層は、それぞれ0.94 t/m³、1.09 t/m³と小さい。以上の特性値との相関性から、間隙比は、A崩壊地のPm—I層で8.35、Pm—III層で4.84と大きく、ほかは1.4~2.0の範囲にある。A、B両崩壊地のPm—I層の粒度組成、および自然含水比は大きく異なるが、これについては噴出、堆積直後から、テフラのこれらの特性が異なっていたのか、あるいは堆積後の風化作用の進行の相違が影響しているのか定かではない。

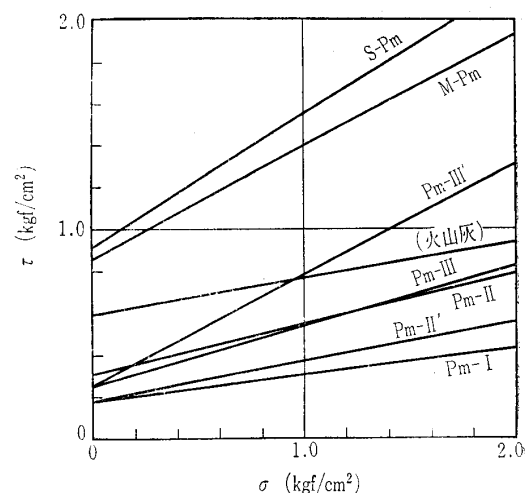
図—5  $\tau$ - $\sigma$ の関係

図—5は、各層の三軸圧縮試験結果のモールの包絡線をまとめたものである。全体的に若干のばらつきはあるものの、古い層から新しい層へと、せん断強度が大きくなる傾向が見られる。一方、図—6は、塑性指数と各層の土被り圧を考慮したせん断強度の関係であり、この図の中に3つの層で実施した動的強度試験結果による動的せん断強度もプロットしている。図で明らかなように、塑性指数と静的せん断強度の間には、多少のばらつきはあるものの、比較的良好な相関性が読みとれる。塑性指数とせん断強度の相関性については、地すべりの分野で積極的に試みられているようであり<sup>3)</sup>、例えば塑性指数と残留強度の間に、有意な相関性が見い出されている。これらの研究成果によれば、残留強度は鉱物組成や化学結合に左右されるようであり、このことはテフラ層の堆積年代と強度の相関性を見出すための、一つのヒントを示唆しているとも言えよう。なお、

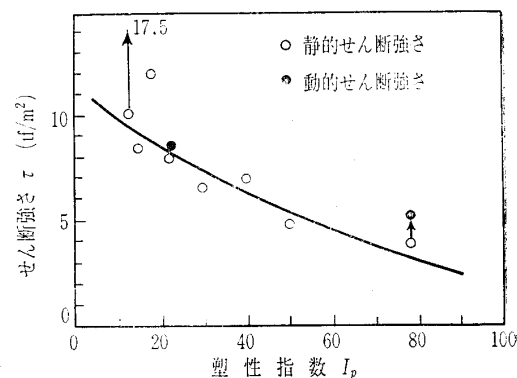
図—6  $\tau$ - $I_p$ の関係

図-6の動的強度については、試験個数も少なく断言し難いが、塑性指数との間にある相関性を有しているようである。そして、静的せん断強度に対する動的せん断強度の増加率は、堆積年代の新しい層ほど大きくなるようである。

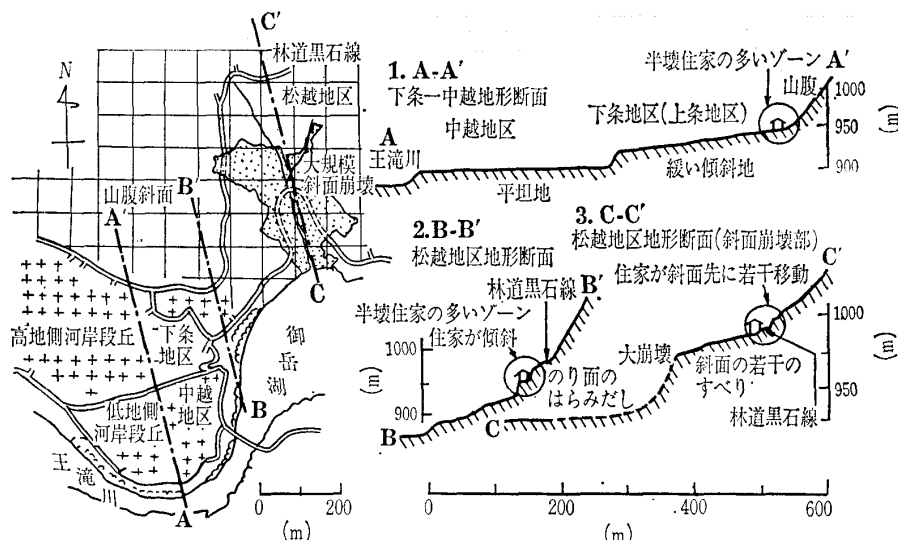
図-7 木造家屋の被害の局所性と地形条件

- ① 激甚な被災領域（震度V～VI程度）は、10 km×12 km程度と比較的局所的であった。
- ② 地震と同時に発生した大規模な土石流および斜面崩壊により、大量の土砂が河川を埋没・堆積し、道路、橋梁、トンネルを埋めた。
- ③ 地震により発生した大規模な斜面崩壊は、いずれも新期御岳火山噴出物の崩壊に端を発している。
- ④ 斜面を切盛造成して構築された道路・擁壁、家屋等が至る所で崩壊し、その結果、擁壁は崩落、道路は遮断され、家屋は不同沈下・傾斜等が生じた。
- ⑤ 人間の社会活動は、地形的に緩い斜面と段丘の比較的平坦地の多い所に構造物や住宅を構築して営まれており、地形ないし地盤条件の劣悪な所で被害が発生した。
- ⑥ 斜面崩壊等に伴う土砂の流出・埋没・堆積による被害を除外すると、地震動による構造的な被害は比較的軽微であった。
- ⑦ 一般木造家屋の被害状況を総括すると、広域的には山岳地形の斜面形状により特異な個所に被害が発生している（図-7）。狭域的には、家屋の立地している地盤の形状、家屋との取付け、造成の形態等が図-8<sup>4)</sup>に示すように関係している。すなわち、被害を受けた大部分の家屋は、斜面地形に位置しており、このため、地盤条件は強度の弱い二次堆積の崖錐層、火山灰層、あるいは軽石層であることが多く、地震に対する斜面地形の不安定さに加え、造成地盤、支持地盤としての不適格さが、これらの一般木造家屋の被害を大きくした。

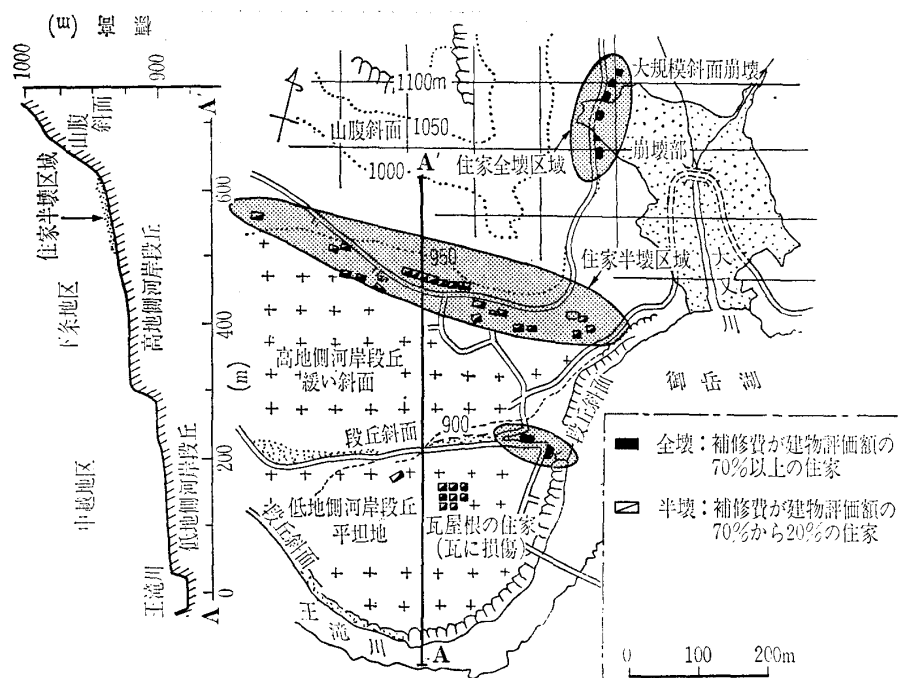
図-9 住家被害分布と地形条件

地震によって被害を受けた構造物は、多かれ少なかれそれが置かれた立地条件の影響を受けている。例えば、王滝村の家屋被害の全壊・半壊の分布状況を見ると、比較的急傾斜の山腹から、斜面が段丘状に緩やかに変化する境界部での被害が特に顕著である（図-9）。前述のように、この原因としては、斜面の幾何学的な形状変化の影響と、表層部を構成する地盤の工学的特性の影響によるもの、構造物を構築するために人工的に造成された擁壁等の崩壊によるもの、傾斜地形に設置された基礎構造の不整合性に起因するもの等が考えられる。このほかにも、旧地形の湖沼や水田を埋めた軟弱地盤や過去にすべりや亀裂が発生した斜面、あるいは段丘状地形の肩部といった場所で崩壊した例がある。

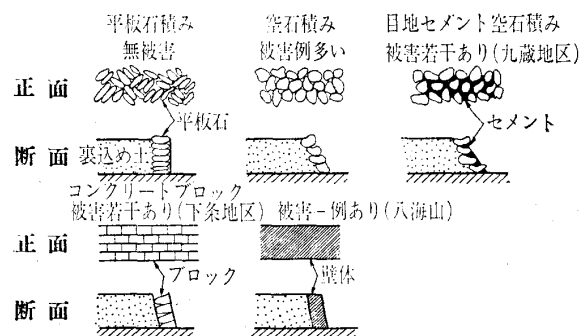
図-10 擁壁構造様式(住宅)

- ① 大規模な土砂・斜面崩壊に起因するもの。
- ② 自然地形の崖地や斜面の崩壊・移動・亀裂によるもの。
- ③ 擁壁の崩壊や、人工的に造成した地盤の陥没・移動(図-10<sup>3)</sup>)。
- ④ 基礎構造の耐震的な配慮の不十分、および周囲の立地条件(地形・地質・地盤)への考慮の欠如。

崩壊した擁壁周辺の土の性質は、大部分が火山の山体表面層を覆う火山灰や、軽石まじりの土で、いずれももろく地震の衝撃で崩れやすいものである。

- ① 歴史的に過去の地形・地盤に関する破壊状況を十分に調査し、特に崩落やすべり破壊の原因となりやすい特徴を抽出して防災の見地から、崩壊の危険地域を指定して崩壊防止対策を施工するか、土地利用の面からの規制を強化する。
- ② 地震ないし豪雨による崩壊危険度が高く、規模の大きな急傾斜地・崖地を総点検し、工学的対策を立てる。さらに、社会活動が必要とするものでも、災害の際にそれが重大な影響を及ぼすような場合には、その利用・活用を制限する等の処置が必要である。
- ③ 斜面地形の有効な利用のために、階段状に擁壁を造成することが行われるが、擁壁の設置法、特に裏込め盛土部と切土の境界部や壁体そのものの倒壊等に起因した被害の発生するケースが多発している。擁壁の設

計・施工に当たっては、地震時の挙動を十分に考慮した対策が必要である。

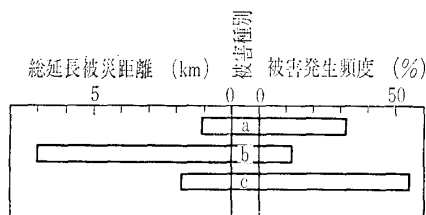
図-12 被害発生頻度と被災総延長距離  
(王滝村および周辺 164 地点の調査)

次に被害形式とその程度を分類して図-12に示す。この図からは次のようなことが読みとれる。

a. 道路直上・直下の斜面崩壊によるもので、被害箇所

は全体の32%を占める。

- b. 斜面崩壊の土砂によって埋没・流出したもの。被害発生件数は全体の1割強であるが、被災総延長は7kmに及ぶ。著しく復旧が困難である。
- c. 盛土・切土地盤・擁壁等の道路構築体の崩壊によるもので、被害発生件数が全体の5割強と多く、また被災距離総延長が約1.8 kmにも及ぶ。

以上述べた被害の要因は、土石流による土砂の流入・堆積を除けば、地震に対して安定性が良くない斜面に人工的な切盛造成を行ったことであると考えられる。

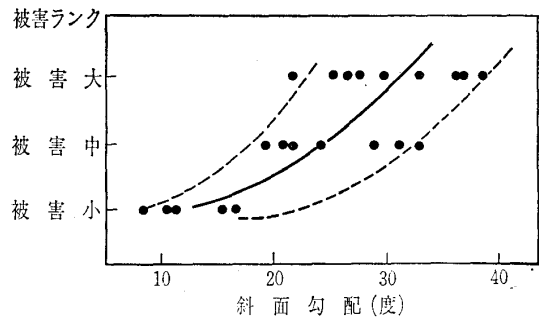
図-13 斜面勾配と被害ランクの関係

地形条件のうち、斜面の勾配は斜面崩壊の主要な因子の一つである。道路斜面の崩壊を例にとり、被害程度と斜面勾配の関係を図-13<sup>4)</sup>に示す。図中、被害大は土石による流出・堆積で通行不能となり、復旧に多大な時間がかかるものである。被害小はほとんど復旧時間を要しないもの、被害中は両者の中間のものである。斜面勾配が30度以上になると、被害のランクは極めて高くなっている。

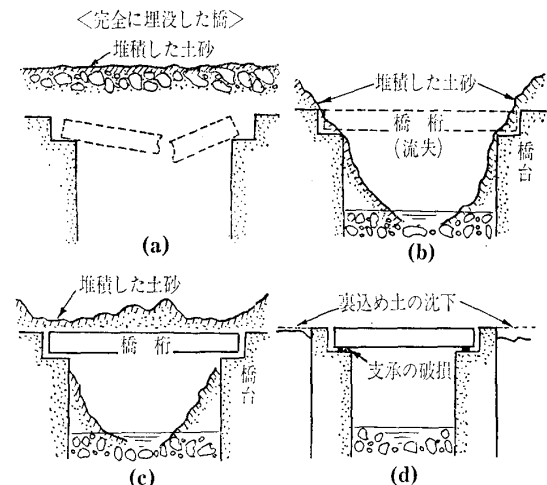
図-14 橋梁被害のパターン分類

橋梁の被害は、長野県下で14か所、被害額は4.4億円にのぼる。被害の主要な要因は土石流によるもので、次の4つに分類できる(図-14<sup>4)</sup>)。

- ① 土石流による流出・埋没(氷ヶ瀬橋, 新大又川橋)  
被害が最も大きい(図中の(a), (b))。
- ② 橋桁の流出したもの(鈴ヶ沢沿いの橋, 図中の(b))。
- ③ 土砂が橋桁の上を覆って通行不能となったが、橋梁

構造体に被害が生じなかったもの(清滝村付近の橋, 図中の(c))。

- ④ 橋梁取付け道路の裏込め土の陥没によるもの(池ノ越の橋, 図中の(d))。
