## 中国地方の土質工学—現地事例に学ぶ—

## Geotechnical Engineering in Chugoku Area—Some Case Studies—

河 野 伊一郎 (こうの いいちろう)

岡山大学教授 工学部土木工学科

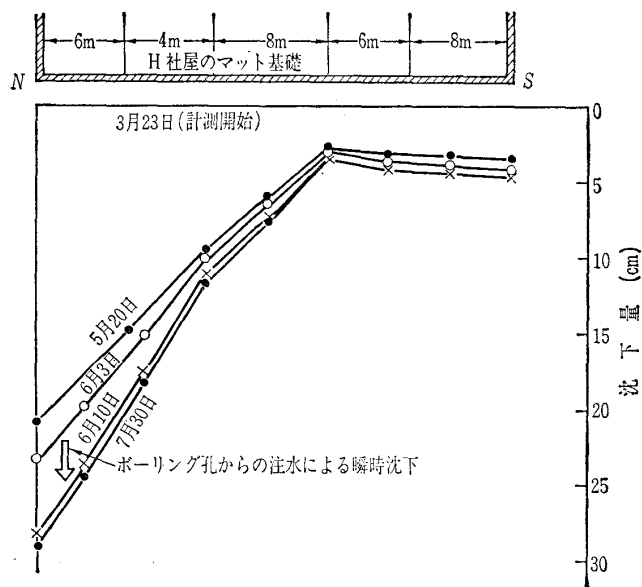
その後のボーリング調査等の結果、G.L. -10～-15m 付近に直径30～100 cmの転石が多数混入されており、その直上部の盛土地盤が非常に緩い状態となっていることが判明した。特に図-1に示すよう

図一 1 まさ土造成地で発生したH社屋の不同沈下事例

に調査用ボーリング孔からの注水により地盤に急激で大きな沈下が認められた。以上の結果、転石の混入による締固め不足と、それに起因する浸水沈下が生じたものと判断された<sup>2)</sup>。その浸水沈下防止のためには十分な締固め管理が必要であることを教えている。

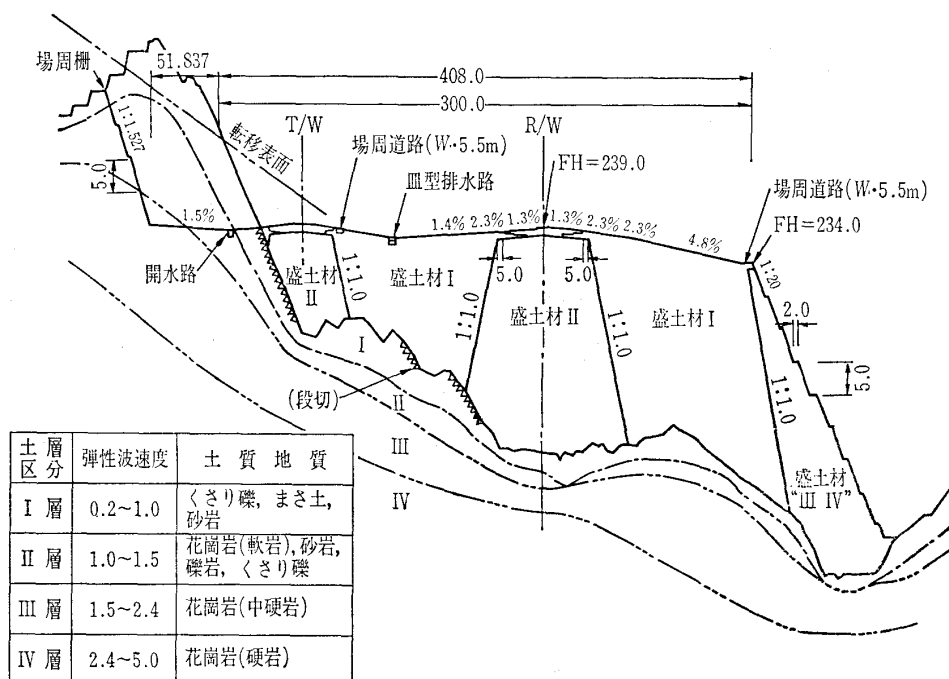
土が施工された<sup>3)</sup>。ここでは、特に地下水位を上昇させないための地下排水に留意するとともに、ゾーニング施工と十分な締固め施工管理が履行され、急速高盛土施工に成功している。特に浸水沈下については、大型浸水コラプス試験を行い、将来地下水面が上昇しても浸水による沈下が発生しないために必要な締固め度を確認し、それを満足する締固め密度管理が実施された。

図一 2 新岡山空港(山岳空港)におけるゾーニング施工事例

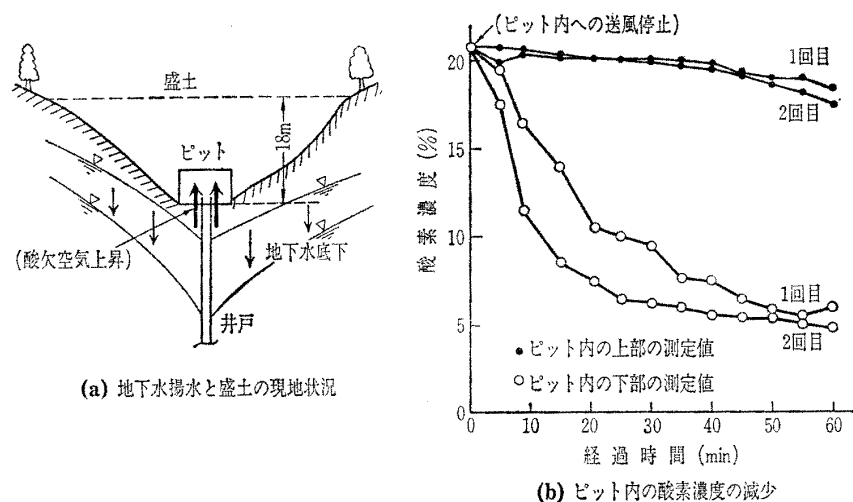
現地の状況は図－3(a)に示すように、谷部にある既設の井戸が盛土下に没するため、コンクリートピットを造って地下水揚水を行っていた。ピット内に設置されたポンプ調節用バルブ操作のためこの中に入った4名が次々と倒れ死傷事故となったのである。

その原因を調査したところ、地盤は古成層の三郡変成岩とその風化帯であり、地層内には2価鉄  $\text{Fe}^{+2}$  が多量に含有されていた（昔、近くで鉄の採集が行われたという話もある）。地下水揚水による地下水低下により、水面下の2価鉄を含む層が水面上に出て酸化され、3価鉄  $\text{Fe}^{+3}$  になるときに間隙中の酸素を消費した。ピット周辺にゴルフコース造成のための高盛土が行われ、地盤は圧縮され、酸欠状態となった間隙中の空気が井戸管の側面に沿って上昇しピット内に流れ込んだものと考えられる。ピット内の空気の測定の結果、図－3(b)に示すように  $30 \text{ m}^3$  のピット内の空気は数十分で致死レベルの酸欠状態に至ることが判明した。

図-3 Aゴルフ場建設現場における酸欠事故例

し、10%になると死に至るといわれている。死因はショック死となる。また2価鉄を多量に含んだ土塊 $1\text{m}^3$ が酸化することによって約 $10\sim 20\text{m}^3$ の空気が酸欠状態になるといわれている<sup>16)</sup>。最近、酸欠状態をキャッチする小型のセンサーが開発されており、こうした事故に至らぬ注意が必要である。
