# 根切り工事における品質保証 (計測管理による山留め事故の未然防止事例)

A Case History of Quality Guarantee in Excavation Work

## 事例報告

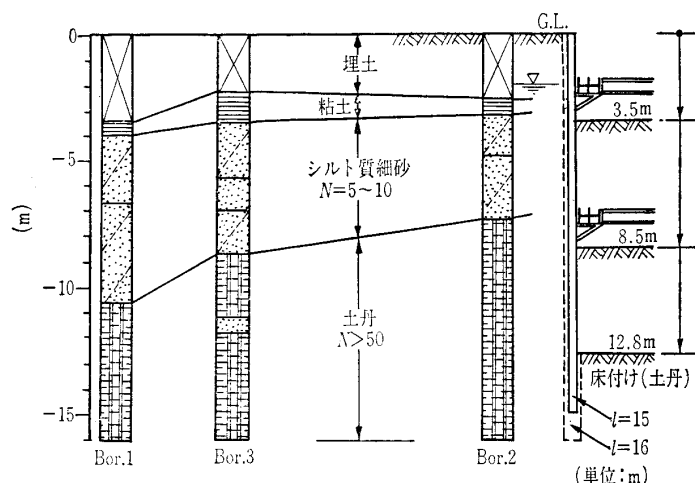
図-1 地層断面・根切り断面(計画時)

工事場所は、横浜市港北区にあり、多摩丘陵の南東縁で下末吉台地を鶴見川が開析した沖積地に位置する。敷地から台地の裾までは約20mと近く、近隣には倉庫などの建物が多い。敷地内で実施された3本のボーリング調査結果によれば、地表面下3mの埋土層、5～6m厚の沖積砂質シルト層( $N=5\sim10$ )と続き、地表面下9～11mで固結シルト層(土丹,  $N>50$ )が認められている。地下水位は、ボーリング孔内水位で2～3mである。図-1は、地盤調査報告書に示された地層断面推定図である。根切りの平面形状は、図-2に示すように、建物の平面形状に沿って26m×42mの辺長をもつL形である。根切り深さは約13mで、建

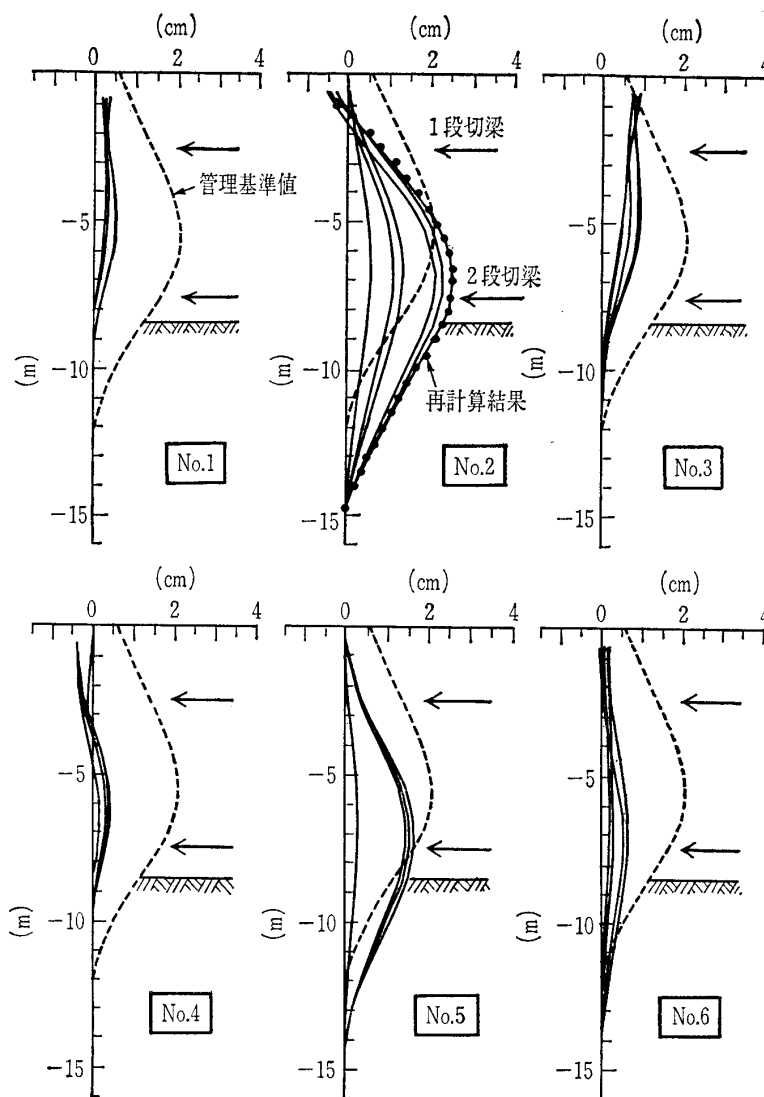
図-3 2次根切り時の変形経過

図-3に、1段切梁プレロード後から、2次根切り終了までの山留め壁変形の変化を、各測点ごとに管理値と比較して示した。No.2測点とNo.5測点を除いては管理値を大きく下回り、全く問題はない。しかし、No.2では根切りの進捗とともに変形が着

実に進み、根切り底以深での変形が管理値を大きく上回ってきた。No.5では、最大変位量こそNo.2より小さいが、下方部でのほらみ傾向はNo.2と同じである。

いる地形であるから、台地を刻んだ川の小さな枝が敷地の中へ入り込んだために土丹層が急激に長細く洗掘されたものと考えた。その後の根切り工事中、敷地内の谷部に半ば腐植した流木が埋没していた。追加ボーリング調査から、土丹層の上には締まった礫まじり細砂層が堆積していることも認められた。追加調査で明らかになった土丹の深度を用いて山留めの設計計算<sup>1)</sup>をやり直すと、図-3 (No.2) に示したように、現状の変形形状と良く一致する。

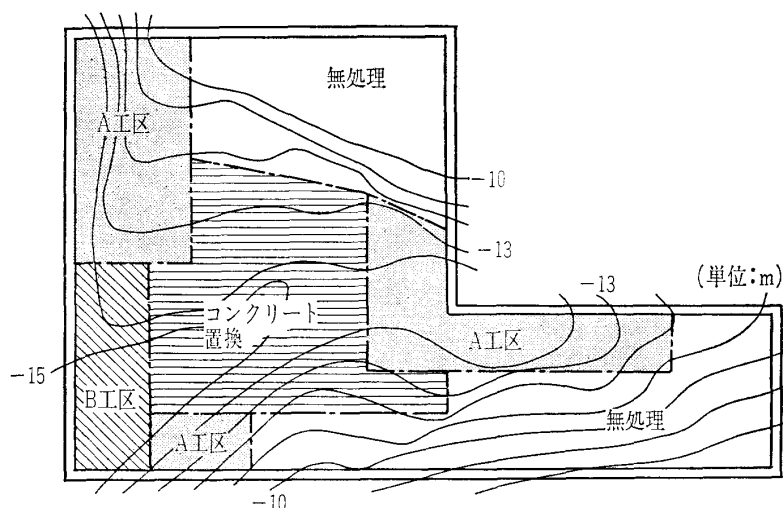
図-4 土丹層推定等深度線・対策工事区分

引き続き計14本のボーリング調査を実施した。図-4は、その結果に基づいて描いた土丹層上位面の推定等深度線図である。敷地の東方は洪積台地であり、西方は南から北の方向に台地の開析谷が走って

リートを打設した後、中央部分をコンクリートで置換した。これらの区分割りを図—4に、断面図を図—6に示した。なお、コンクリートによる置換工事に先だって、1段および2段切梁とほぼ同じ配置で3段切梁を架設しておいた。

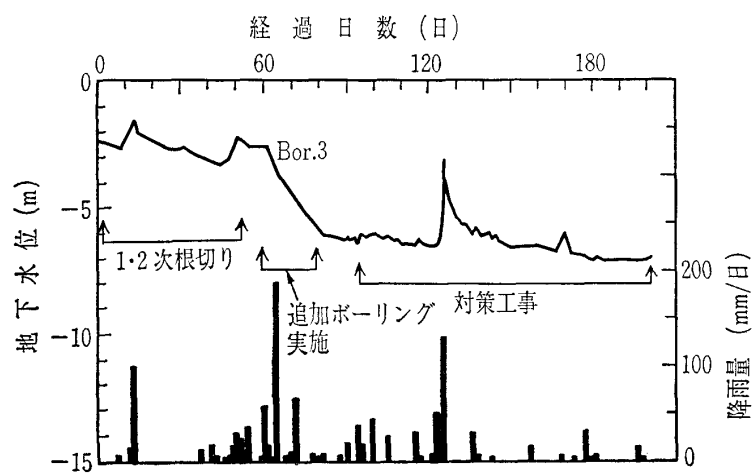
図-5 地下水位の経時変化

図-5には、地下水位の変化を降雨量と合わせて示した。場内で行った追加ボーリングは、土丹層中に介在する砂層を貫通してその孔口から地下水が自噴したこと、さらに、追加ボーリング本数が多かったこともあって、調査開始直後から観測井での孔内水位が徐々に低下しはじめ、最終的には、GL-6m前後に落ちついた。これらから、GL-2mの水頭

は、土丹層中の細砂層の被圧水頭であり、沖積シルト層の地下水位面はGL-6mと判断し、対策工の検討に資した。
