地震体験者からの聞きとりに基づく シールドトンネルの振動性状の検討

Seismic Behavior of Shield Tunnels Based on Group Discussions among
the Professional Workers Who Experienced Earthquakes in and around Tunnels

川島 一彦 (かわしま かずひこ)
建設省土木研究所耐震研究室 室長

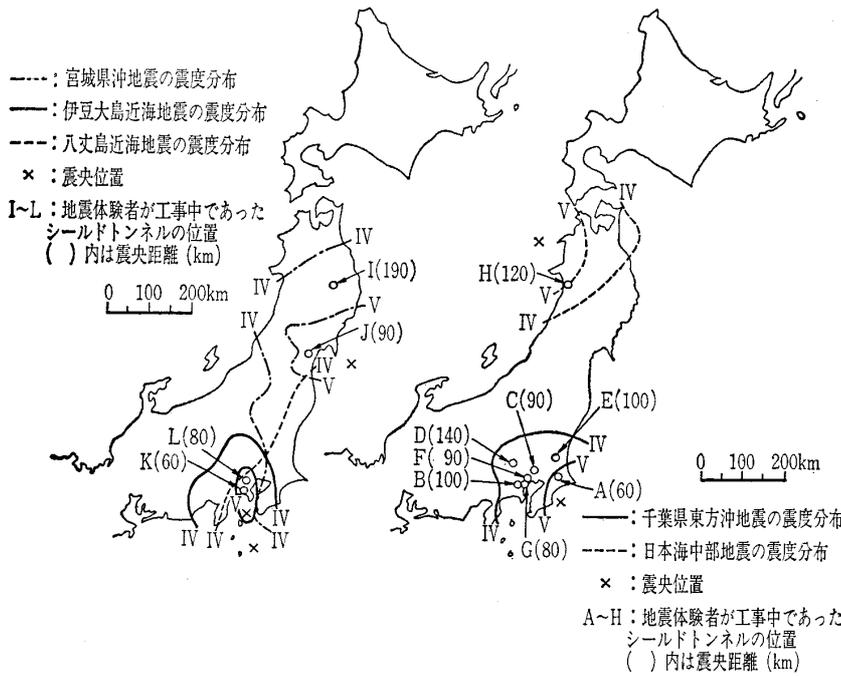
図一 体験者が工事中であったシールドトンネルの位置、震源位置および震度分布

調査できた5地震のうち、最も最近の地震で、記憶も鮮明であると同時に、最も多数の体験者が得られた千葉県東方沖地震から、シールドトンネルの振動状況を見てみよう。図-1は、体験者が工事中であったトンネルの位置と震源位置および震度の分布

日本海中部地震では、図—1に示すように、震度IVとVの境界あたりに位置する秋田県秋田市土崎港で、シールド工事が行われていた。シールドは径2.55mの下水道用(鋼製)であり、地表面下5mの位置を掘進中であった。地盤条件は図—2(g)に示すようにシルト、粘土である。到達立坑内で地震に遭遇したH氏は、初めにゆっくりした横揺れを感じた。最初は地震であることはわからなかったが、地震と気付いてからは大急ぎで作業階段を昇って地上に出た。この際、階段を昇るのが困難な状況であったという。トンネル内にいた同僚の話では、トンネルが波打つように揺れていたとのことである。

宮城県沖地震では、図—1に示すように、震度IVの岩手県盛岡市と震度Vの宮城県仙台市の2箇所体験者がいた。まず、盛岡市で径2.95mの下水道用シールドトンネル(RCセグメント)内にいたI氏は、一次覆工が完了し、二次覆工を打設し始めた矢先に地震に遭遇した。地盤条件は図—2(h)に示すとおりであり、トンネルは地表面下6.7~8.5mのN値50以上の砂礫層中に位置している。孔壁の両側に取り付けた蛍光灯や電線類が左右で異なる揺れを生じたことから、トンネルが蛇行したのがわかったという。揺れの方向としては、横方向よりも縦方向の方が大きかったと体験している点が興味深い。

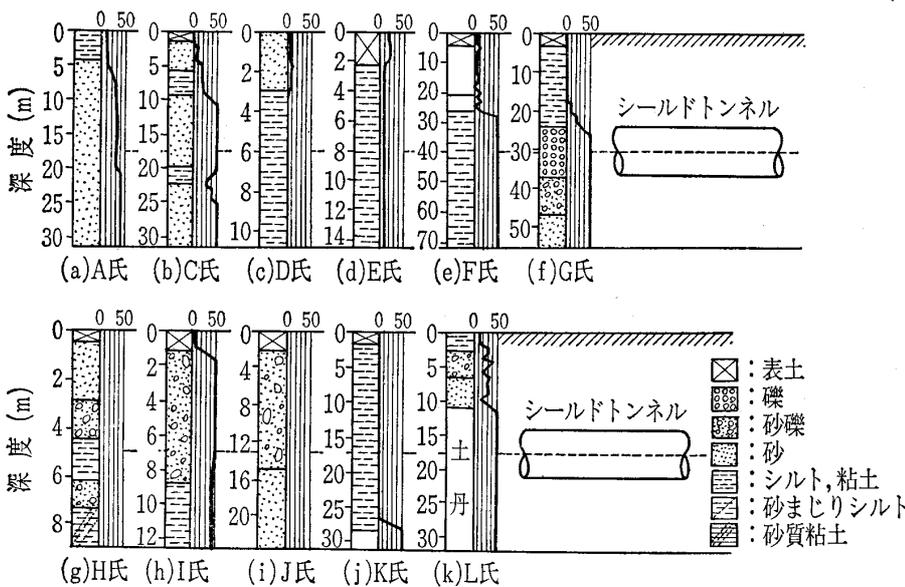
図二 シールドトンネル周辺の地盤条件

まず、震度Vの千葉県印旛郡酒々井町馬橋で千葉県東方沖地震を体験したA氏は、径2.15mの下水道用シールドトンネルの一次覆工の施工が完了し、シールドマシンの解体に取りかかっている段階で地震に遭遇した。トンネルは大部分が鋼製であるが、地盤条件の悪い300m程度の区間にはRCセグメントを用いていた。地盤条件は図一2(a)に示すとおりであり、トンネルは地表面下17mのN値30程度の砂質地盤中に位置している。

メントで一部ダクタイルセグメントを使用)内にいたC氏は、二次覆工コンクリートを打設中に地震に遭遇した。地盤条件は図—2(b)に示すとおりであり、トンネルは地表面下15~16mのN値50以上の洪積砂質地盤中に位置している。縦揺れはほとんどなく、やはり大きな横揺れを感じたが、蛇行は認められなかったという。地震後の点検では、二次覆工の一部に円周方向のヘアークラックが見つかった。クラックは、リング間継手に相当する位置に生じたようであるが、これが地震によるものであるかどうかは定かではない。

同様に、埼玉県秩父市花畑で径3.35mの下水道用シールドトンネル(RCセグメントで一部鋼製セグメントを使用)内で地震に遭遇したD氏は、最初に「ドン」という突き上げられるような縦揺れを感じ、その後は小刻みな横揺れから次第にゆっくりした横揺れに変わって行くのを体験している。地盤条件は図—2(c)に示すとおりであり、トンネルは地表面下6~7mのシルト質土層中に位置している。地震による漏水は生じなかったが、地震後の調査ではリング継手およびセグメント継手のボルトが何箇所かで緩んでいることがわかり、増締めを行った。ただし、ボルトの緩みが地震によるものかどうかは定かではない。

茨城県水戸市千波町で径2.55mの下水道用シールドトンネル(鋼製セグメント)の立坑付近の地上で地震に遭遇したE氏は、強い横揺れを感じ、防火用のドラム缶から水が「ばしゃばしゃ」飛び出すのを目撃している。トンネルは、二次覆工の打設中で、ちょうどある区間では脱型して3時間程経過した段階であったが、ここに円周方向のクラックが3箇所発生した。地盤条件は図—2(d)に示すとおりであり、トンネルは地表面下7.8~8.6mのN値10程度のシルト、粘土層中に位置している。脱型の1~2日後であり、乾燥収縮によるクラックが発生する段階ではないため、地震によって生じたものと考えられる。
