# 1993年釧路沖地震における住宅地およびライフラインの被害

Damages to Residential Areas and Lifeline Facilities in the 1993 Kushiro-Oki Earthquake

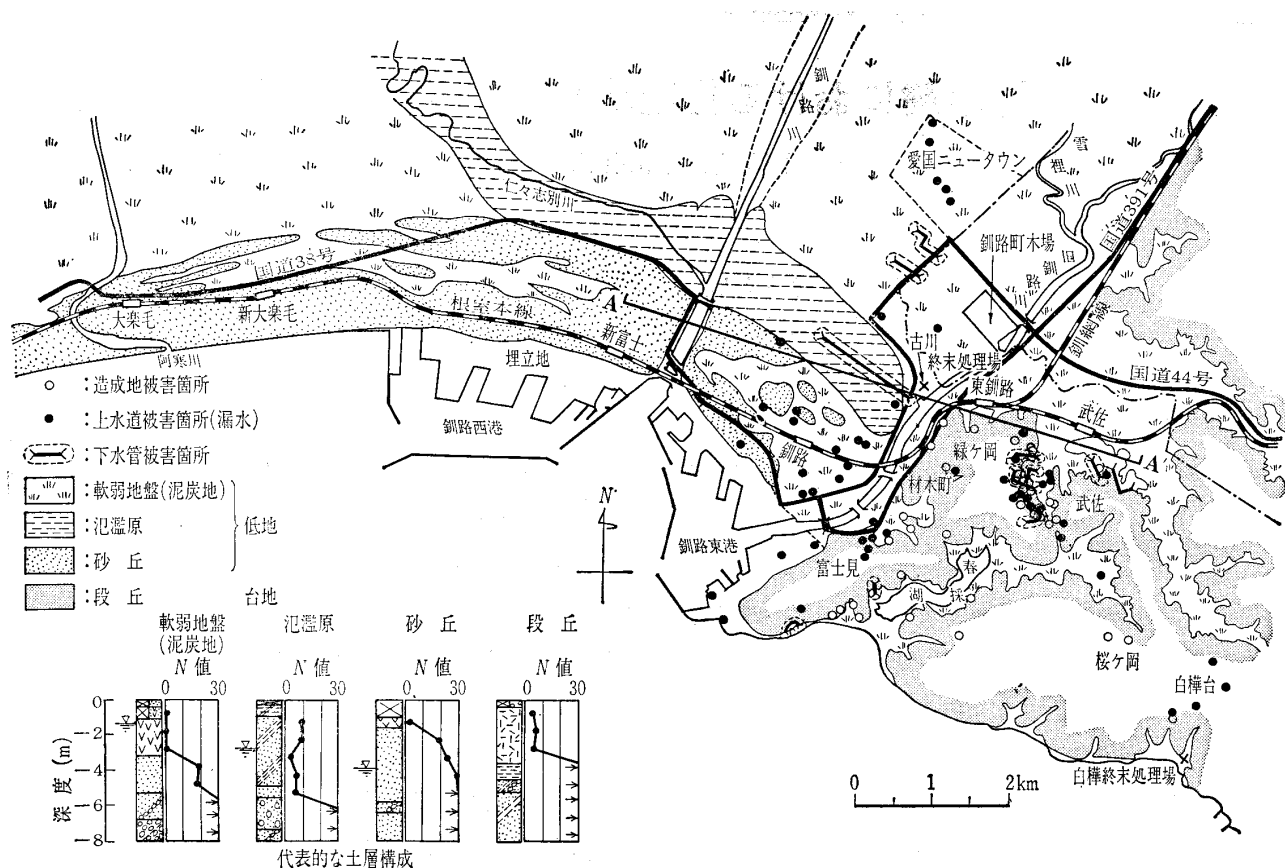
図-1 釧路市の地形と被害箇所

図-1の地形図に造成地および上下水道の被害箇所を示した。これらは実際に調査をした地点のほかにも釧路市発表の被害集計（1月28日現在）からのものも含めた。なお、これらの被害のうち埋立地における被害は港湾施設が主なものになるため除外した。これによれば、今回の地震の被害箇所は台地部に多く、入りくんだ沢地形との地形境界点付近に集中し

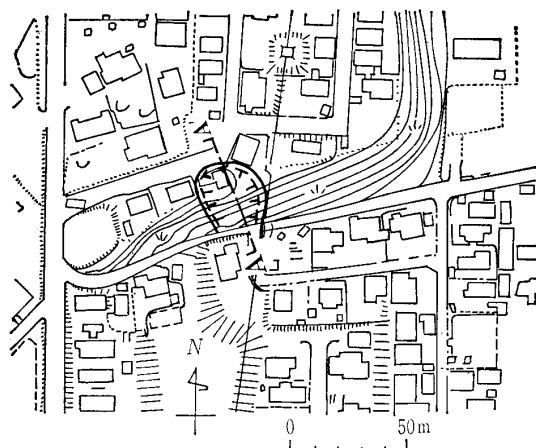
図-3 崩壊地（緑ヶ岡）の平面図

口絵写真-8は緑ヶ岡6丁目で発生した斜面崩壊による住宅の被害である。斜面が幅70m、長さ20m、高さ11mにわたって崩れ、家屋が崩壊土砂とともに崖下に転落、大破した。図-3および図-4は斜面崩壊地の平面図と模式断面図である。崩壊した地盤が、造成盛土か自然斜面かは不明である。また崩壊土砂は日本統一土質分類でSVに分類される火山灰質砂で、非常に粘着性の乏しい土である。この地点

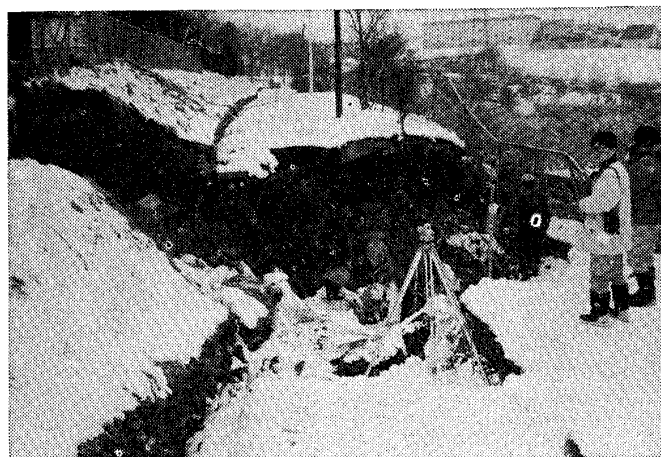
写真-1 釧路市武佐の造成地被害

写真-1は、緑ヶ岡に隣接した武佐地区における市道の崩壊である。図-5に示した付近の旧地形をみると、崩壊箇所は造成盛土であることがわかる。

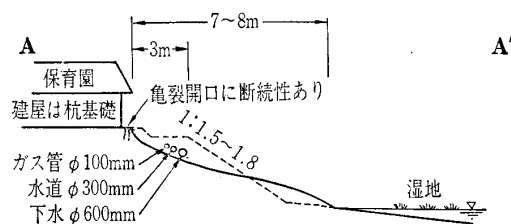
図—6 崩壊地（武佐）の模式断面図

図-6には崩壊地の模式断面図を示したが崩壊に伴って上下水道、ガス管などが破断した。被災後1週間後においてもなお、法肩部の地盤変位は進行中で、建屋に影響の出る可能性が指摘されたため、早急な対策が行われつつあった。

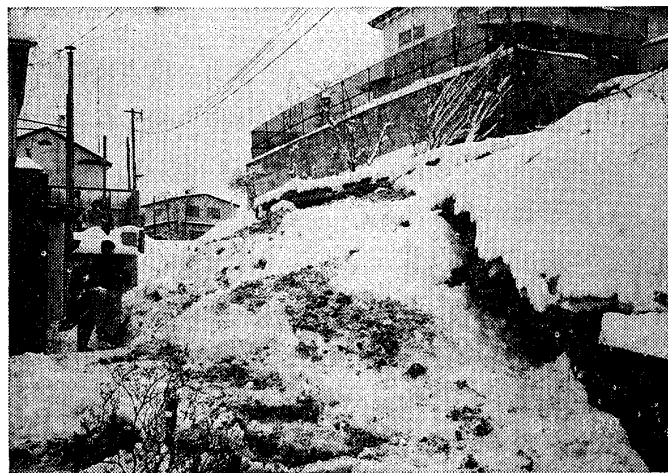
写真—2 釧路市材木町の斜面崩壊（急傾斜地崩壊危険指定地）

写真-2は、旧釧路川沿いの台地西端にあたる材木町の急傾斜地崩壊危険指定区域で発生した斜面崩壊である。この崩壊により上部の3件の家屋の壁に亀裂が入るなどの被害がでたほか、斜面の下では崩壊土砂で家屋の一部が埋まる被害が発生した。崩壊地に隣接した道路（国道44号線）沿いの斜面は対策工（土留め柵、排水工等を適用）が実施されており被害はなかった。

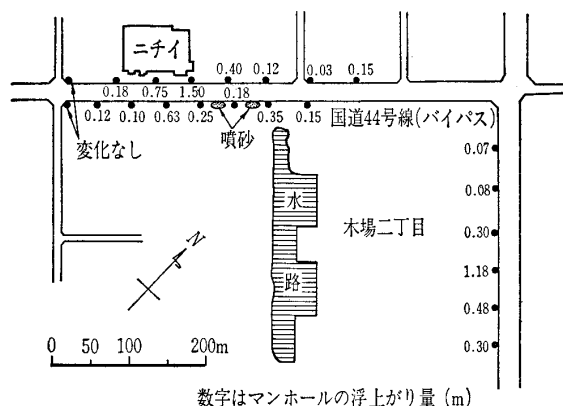
図—8 下水道マンホール浮上り地点と浮上り量（釧路町木場、桂木）

軟弱地盤地帯に発生した管路被害の代表的なものは、釧路町木場・桂木におけるマンホールの浮上りである。付近一帯では、20数箇所のマンホールが被害を受けたが（図—8参照）、被害箇所を3列に分けると、各列とも中央付近で浮上り量が大きく、両端で小さい山形の分布を示している。

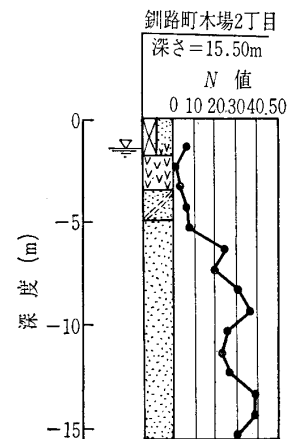
図—9 下水道マンホール浮上り地点近傍の柱状図（釧路町木場）

表層 1.7m 程度は盛土, その下に泥炭が 1.7m ほど確認されており, その下に緩い砂質土( $N$ 値10以下)が 2m 程度続いている。マンホールの底面の深度は G.L.-4m 前後で, 緩い砂質土層の中にあつたと推定される。一般に下水管の敷設およびマンホールの設置にあたっては, 掘削部分の軟弱土は砂質土などの良質材で置換されることが多いので, 敷設深度によっては, マンホール周囲はすべて砂質土であった可能性が高い。しかし図-10に示した噴砂の粒度組成を見る限り, 噴砂はかなり均等係数が小さく( $U_e=1.98$ ), 平均粒径  $D_{50}$  も小さいことから, 埋戻し土が液状化して噴砂したとは考えにくい。したがって噴砂は泥炭下部の砂層の砂であると推定される。近くに設置されていた電話線のマンホールには浮上り被害が見られなかったことは, 構造上の違いもあるだろうが, 下水道と電話線のマンホールの設置深度の違いが被災の有無をわけたと思われる(電話線は深度 2.5m 程度に設置)。今後, 定量的な被害原因の調査が必要であろう。

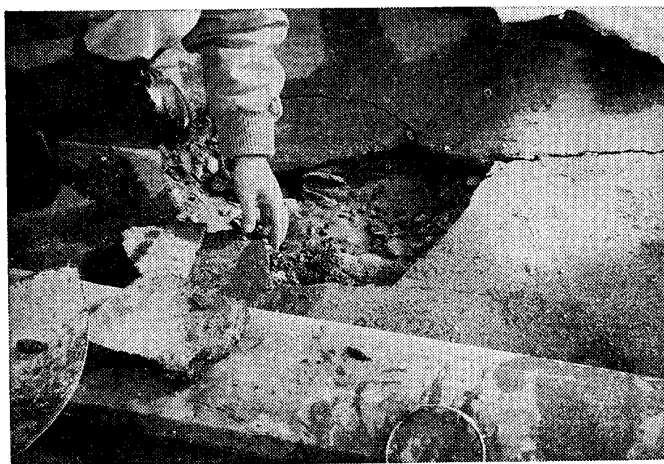
写真—3のように、歩道の亀裂から噴砂が確認された場所もあり、液状化がこの原因と思われたが、マンホールと周辺地盤との間からの噴砂は見られなかった。図—9には近傍の土質柱状図を示したが、

写真-3 歩道の亀裂からの噴砂跡, 釧路町木場

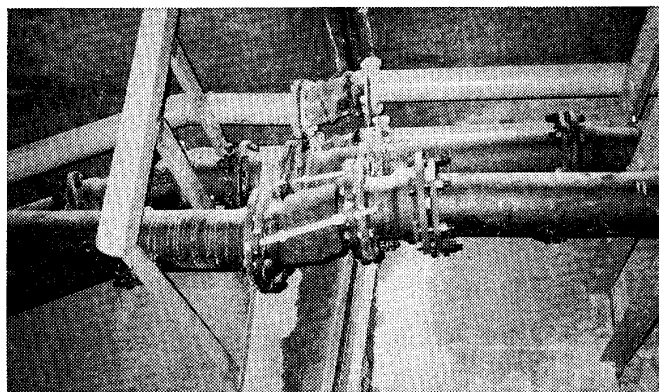
写真-4 被害を免れたフレキシブルジョイント (釧路市白樺終末処理場)

釧路市内の下水処理施設では, 白樺終末処理場と古川終末処理場で被害が見られた。このうち白樺終末処理場では敷地内に最大約 50cm の沈下が生じたほか, 地下室ジョイント部に食違いが生じ, そこから約  $4\sim 5\text{ m}^3$  の砂が流入した。食違い量は上下約 10cm, 水平約 6~7cm である。敷地内の地盤沈下状況や地下室への砂の流入状況から判断すると, 被害は地盤の液状化に起因するものと考えられる。なお, ジョイント部の食違いには, 構造物の形態や基礎の違いなどによる浮上り量の差が関係していると推定される。地下室には複数の管が設置されていたが, 接合部にはフレキシブルジョイントを使用していたため, 相対変位は生じたものの機能停止には至らなかった(写真-4 参照)。なお地下室に流入した砂の粒度組成は, 図-10に示したように, 若干粗めの砂であることがわかる。古川終末処理場では発電機本体に横ずれ等の被害が生じたと報告されている。なお, いずれの施設でもその機能に支障をきたすには至らなかった模様である。

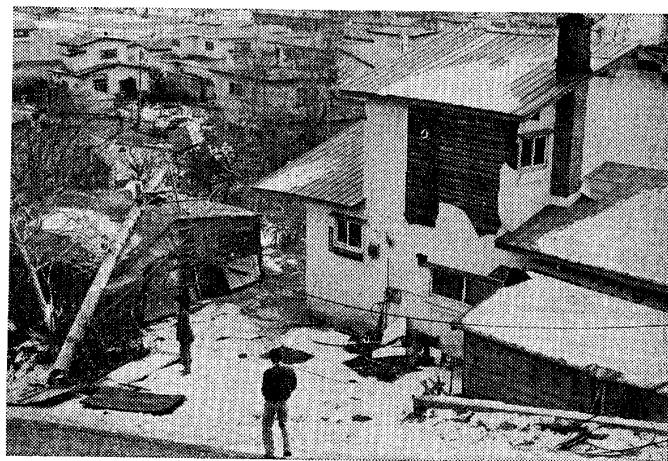
今回の調査では建築物の被害箇所は釧路市内の数箇所しかまわれなかった。土砂災害などに関連して全壊した数件を除けば、建築物の被害は、ほとんどが外壁の亀裂および剝離程度のものである(写真—5参照)。ここで特徴的なのは、緑ヶ岡地区の造成地においては被害の発生が極めて局部的であり、ほとんど無被害な建物と、人が住めないほど大きな亀裂のあった建物が隣接するなどの例が目についた。これは、前述した宅地造成地の地盤被害でも述べたように、建物が造成盛土上に築造されたものなのか、地山に築造されたものなのかが、被害の発生に密接に関連しているものとみられる。

写真—5 釧路市緑ヶ岡の建築物の被害
