# 1994年北海道東方沖地震における住宅地，ライフラインの被害

Damages to Residential Areas and Lifeline Facilities in the 1994 Hokkaido-Toho-Okai Earthquake

武田 覚 (たけだ さとる)  
北海道開発コンサルタント(株)地質部 次長

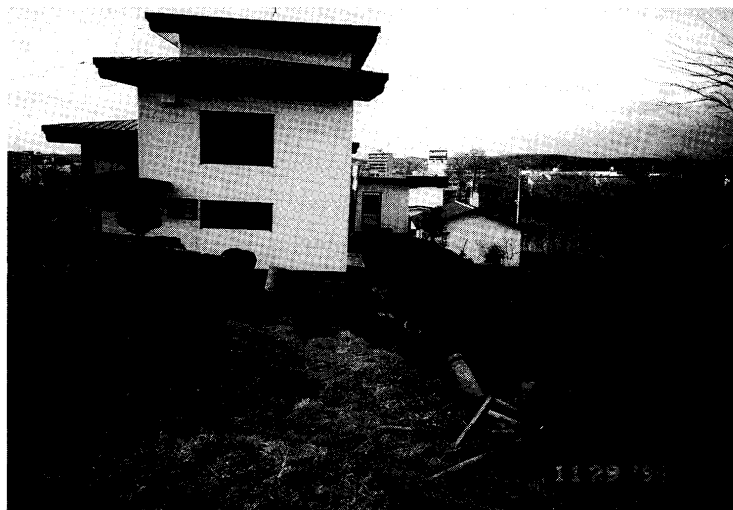
写真-1 中標津町造成盛土の崩壊

起因となって新築住宅に変状が発生した（写真—1参照）。最も被害の激しかった家屋で土台ごと2 m 以上も移動し、全体が傾き、新聞記事によれば「地盤がグダグダとすごい地響きがして地面と家が離れその隙間に落ちた」と住人はその瞬間を語っている。

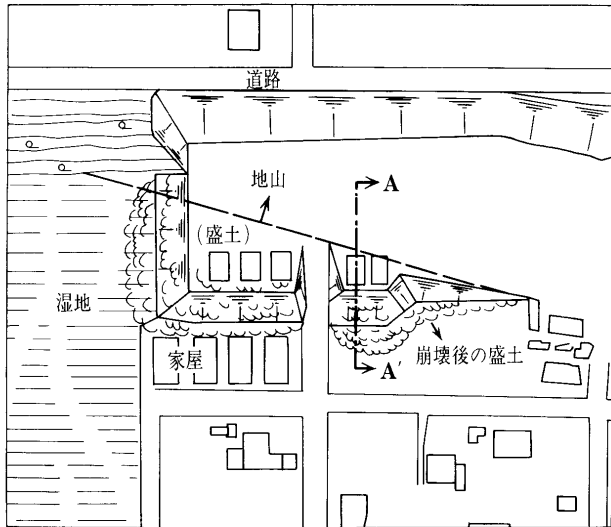
図—2 造成盛土崩壊平面図

図—2, 3は盛土崩壊地の平面図と模式断面図である。

当該箇所は標津川の後背湿地部と台地移行部を造成した盛土で、図—3に示すように片切片盛形状で、盛土端部は地下水位面に近い状態にあり、潤滑状態にあったと考えられる。盛土材は火山灰質砂からなり、地震の際に地形変化点による地震動の増大および盛土材の流動化により崩壊したものであろう。

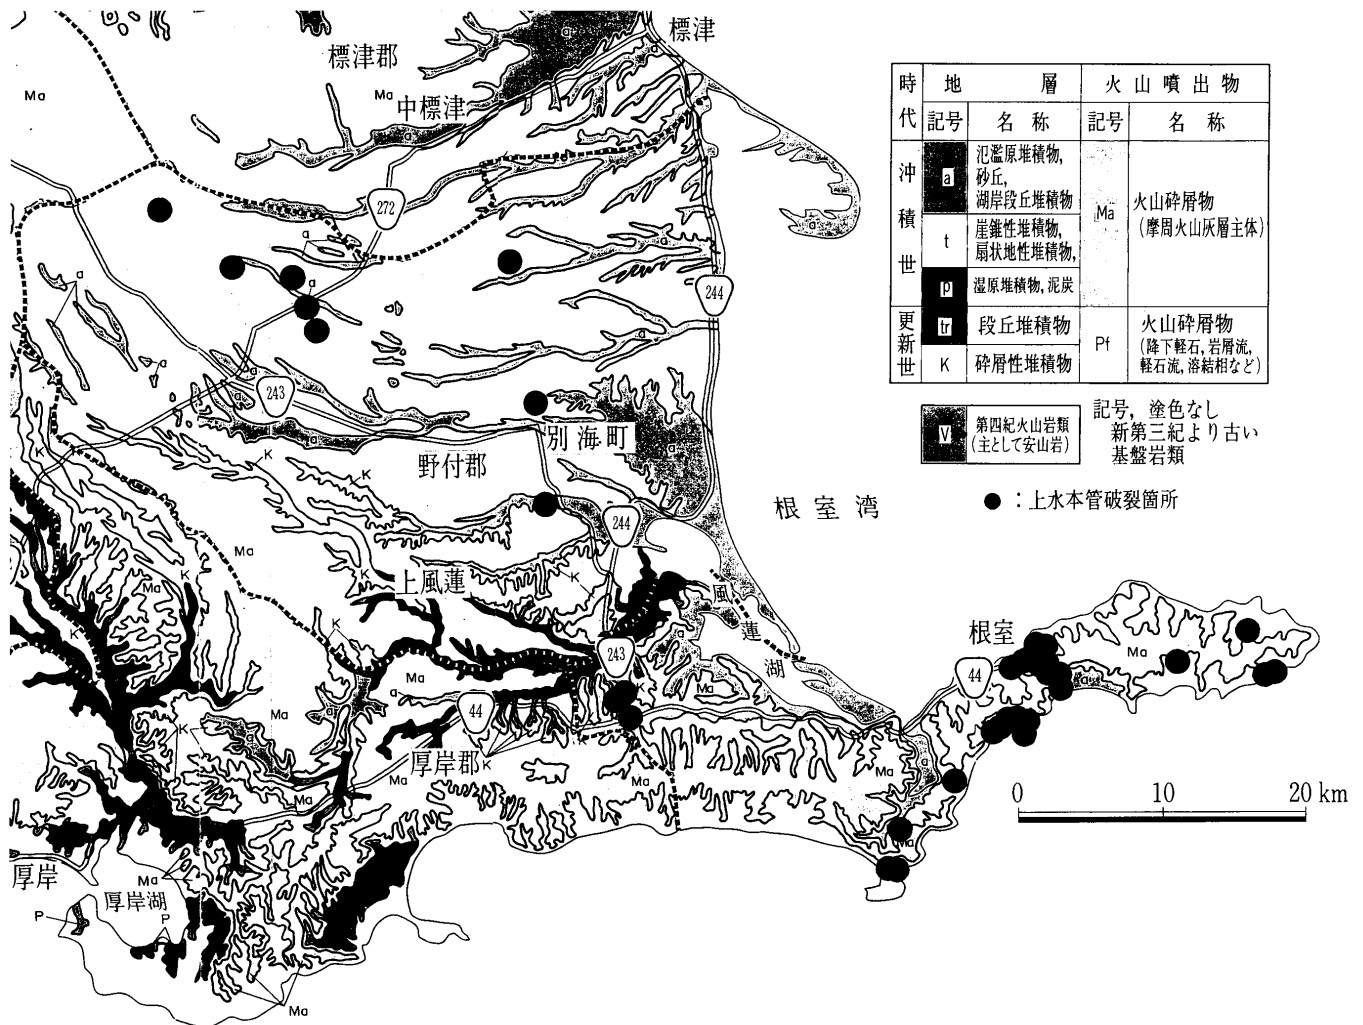
図—4 上水本管破裂箇所

図—4には根室市と別海町における水道本管の被災箇所を示すが、比較的地盤が良好な根室市は主に市街地で被災が発生し、別海町では郊外の軟弱地盤地帯および台地と低地部の地形境界付近で多くの水道管が被害を受けている（口絵写真—10）。

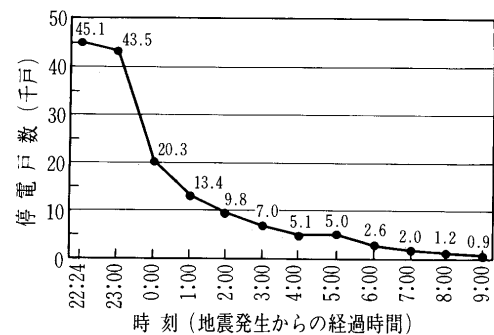
図—5 停電復旧状況

これらの被害により発生した停電は, 図—5に示すとおり21時間後には全面復旧した。平成5年釧路沖地震と被害状況を比較すると電柱の傾斜が10倍以上多く, 変圧器の傾斜は逆に少なくなっており, 地震の継続時間, 地盤の状態(釧路沖の際には地盤は凍結していた)の違いを反映したものと考えられる。
