1993年鹿児島豪雨災害の教訓

A Precept from Slope Failures in Kagoshima Prefecture Caused by Heavy Rainfalls in 1993

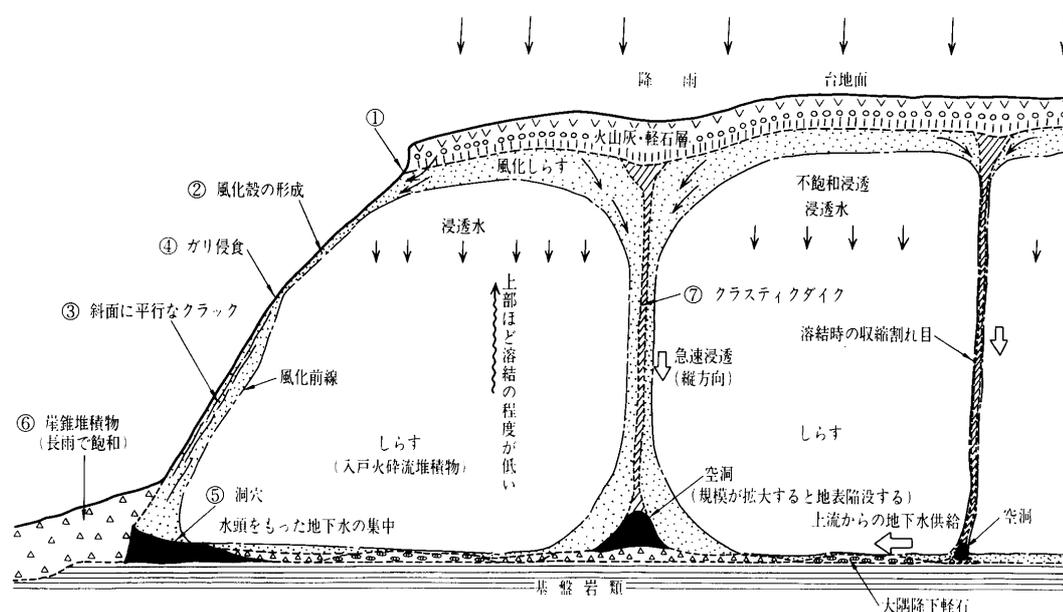
図-1 しらす地帯の斜面崩壊モデル

1993年豪雨災害のしらす地帯における斜面崩壊をモデル化したものを図-1に示す。以下、図についての説明を簡条書きにする。

- ① 表層土(火山灰・軽石層、一部風化しらす)としらすとの境界から表層崩壊を起こしている。この位

- 置には小さなパイピング孔が見られる箇所がある。
 ② 下川らりによれば、しらす急斜面における表層土の再形成速度は、35~40cm/60~80年としている(化学的風化作用、崩壊の周期性)。
 ③ 急斜面には引張り応力によって、斜面に平行なクラックが形成されており(物理的風化作用)、しらす急斜面が剥離性を起こす原因となっている。
 ④ 表流水によるガリ浸食がいたる所で発生している。
 ⑤ しらす層と下位の堆積岩類や火山岩類との境界は場所(旧地形の谷)によって湧水があり、洞穴状のパイピング跡が各所で発見されている。
 ⑥ 急斜面下に堆積していた崖錐堆積物が長雨で飽和して、集中豪雨のため流動化している。しらす層下位の地下水が影響していた可能性が高い。
 ⑦ 一般にしらすの透水性は 10^{-3} ~ 10^{-4} cm/secであり、しらす層最下位まで浸透するには時間を要する。しらす堆積時のクラスティックダイクおよび溶結時の収縮割れ目を通して縦方向の急速浸透や下位層との境界部への上流からの水平方向の急速浸透が地質的には考えられる。

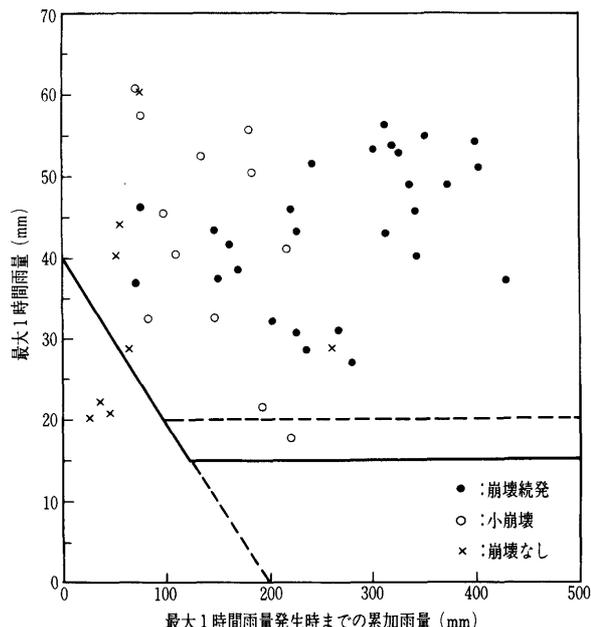
図-2 斜面災害時の1時間最大雨量-累加雨量²⁾

鹿児島県のしらす地帯でこれまでに発生した規模の大きな斜面崩壊時の降雨特性を図-2²⁾に示す。図によれば、しらす地盤の概略の耐降雨強度は、最大1時間雨量40mmと災害発生時までの累加雨量200mmを結ぶ線より下の範囲と考えられる。

よる侵食に弱いことを考えると、斜面崩壊は累加雨量より短時間の降雨強度に強く影響を受けることになる。また、最大1時間雨量が発生して崩壊が起きるまでに数時間のタイムラグがある場合が多いことを考えるとしらす層内部への雨水の浸透問題が重要な鍵を握っているようである。降雨特性、地盤の浸透特性と斜面崩壊との関係は依然不明瞭な点があり、今後のしらす地盤への雨水の浸透挙動の解明が望まれる。

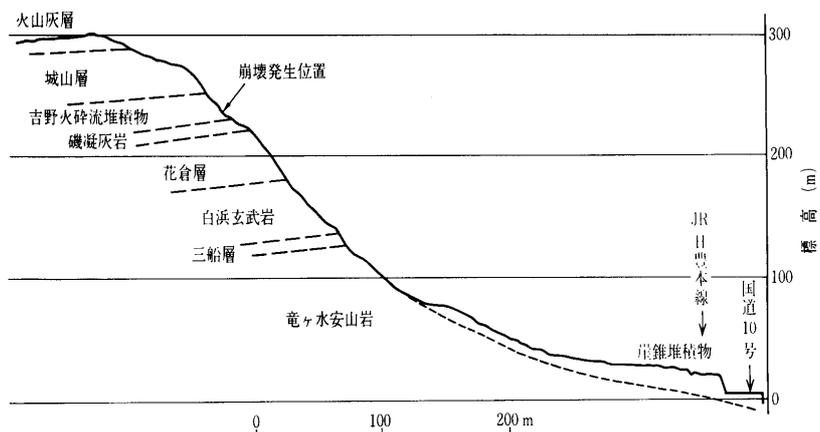
図-3 一般国道10号竜ヶ水付近の地質断面図⁷⁾

第四紀の火山活動によって、鹿児島湾が形成されていった。加久藤カルデラ、阿多カルデラ、始良カルデラから種々の岩相の噴出物が多量に基盤岩類の上を覆っている。急斜面の断面形状(図-3⁷⁾)をみると、地層ごとの風化速度や侵食されやすさによって、勾配が異なっているのが特徴である。特に、溶結凝灰岩や流紋岩等は節理が発達するためブロック状の転倒崩壊や剝離型の落石を発生しやすく、崖面がそのまま後退するような侵食形態をしている。これらの連続性のよい急崖の上下の斜面は概して緩斜面となっており、崖錐堆積物や落石堆が発達する。崖錐堆積物には、斜面上部から落石・崩壊した転石や土砂のほか新しい降下軽石(ぼら)や火山灰が混じり合っているものも少なくない。始良カルデラ壁の南東側に当たる垂水市牛根付近の急斜面には、桜島起源の降下軽石が表層を2 m以上の厚さで覆っており、最近の活動による火山灰も20~30 cmの厚さに達している。
