## 国道229号第2白糸トンネルにおける岩盤崩落

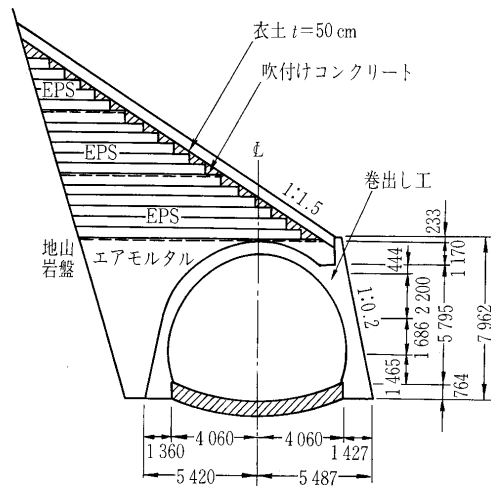
図-3 南西沖地震後に実施された落石による衝撃の緩和工<sup>5)</sup>

1993年北海道南西沖地震を受けて北海道開発局が実施した急崖斜面の緊急点検の評価では、最も危険度が高い「A」ランクとされており、また、豊浜トンネルの崩壊を受けて実施した1996年の坑口部の緊急点検では、危険度は高く「対策が必要」と評価されていた。岩盤斜面には落石防止のためのネットが張られており、南西沖地震による被災箇所でも実施されたEPS（発泡スチロール）を用いた落石による衝撃緩和工（図-3）を今回の被災箇所にも延長して実施する計画があったようであるが、今回の岩盤崩落の規模に対してはこれらの効果が期
