## 兵庫県南部地震の液状化地帯における戸建住宅の基礎の被害と修復

## —戸建住宅の基礎の修復に対する考え方—

Damage and Restoration of Foundation for Houses in Liquefied Areas

by the Hyogo-ken Nanbu Earthquake

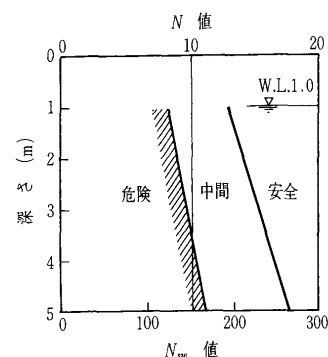
図—3 砂の液状化簡易判定グラフ (小規模構造物用)

砂である。地質断面概念図を図—2に示す。埋立層は、上層、中層、下層から構成されており、中層を中心に液状化が発生したとみなされている<sup>1)</sup>。昭和63年に発行された日本建築学会編「小規模建物基礎設計の手引き」に示される図—3の液状化簡易判定グラフを用いると<sup>2)</sup>、深さ5 mの位置においてN値が10以下を示す地盤では液状化の可能性がかなり高いことがわかる。一方、文献<sup>3)</sup>によると、地表面から深さ3 mまでN値が3以上の地層があれば、液状化の可能性は少ないとの結果になる。図—2の地質断面図を見ると、埋立上層はNが3~60までを示しており、液状化の可能性は少ないことになる。このように、現在の判定法によっても、この地盤の液状化の判定は難しく、当時この地盤が液状化の可能性が少ないとみなされていたとしても、それはやむを得なかったものと判断される。被害状況は、芦屋市の「家屋被害判定検討委員会」が建物の傾斜角 $\phi$ をもとにした表—1に示す被害基準によると、戸建住宅997戸中、半壊が656戸(66%)、全壊が1戸の被害を受けている<sup>4)</sup>。

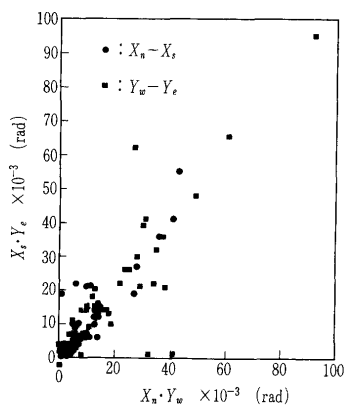
図—6 基礎天端の傾斜状況

図—6と図—7は、図—8に示す基礎と外壁の通り方向の違いによる傾斜角の比較を示したものである。いずれも傾斜角はほぼ一致しており、基礎および外壁とも一様に傾斜していることがわかる。また、この傾向は木質系住宅についても同様であったと推察される。すなわち、木質系住宅の基礎仕様は鉄骨系住宅の基礎仕様とほぼ同じであり、かつ間取り調査による被害状況も鉄骨系住宅の場合とほぼ同じであった。このように、比較的剛性の高い有筋の布基礎またはべた基礎を採用すれば、液状化地域では基礎は一様に傾向し、上部構造にそれ程大きな障害を及ぼさないことが分かる。

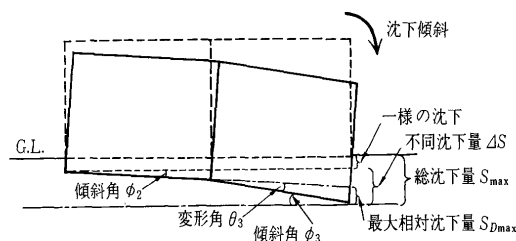
図—10 基礎の損傷が生じて上部構造が変形した場合

の値は図—9に示すような変形モードによるものである。戸建住宅が地盤変動を受けた時の変形モードは、図—10に示すように基礎に損傷が生じて上部構造が変形する場合と図—11に示すように基礎に損傷がほとんど見られず、建物全体が傾斜する二つのモードに大別される。これらの図より基礎の変形は傾斜角と変形角によって表されることになり、上部構造に有害な障害を及ぼすのは変形角とみなされている。

地盤変動を受けた戸建住宅の沈下モードについては、図—10と図—11に示したとおりであるが、沈下修復要否の判断については、図—10の変形モードの場合、表—7に示したように上部構造の構造的限界値として変形角 $\theta_3$ が $3 \sim 5/1\,000$  rad. を超えるか、あるいは機能上の限界値として傾斜角 $\phi_3$ が $6 \sim 8/1\,000$  rad. を超えるかが目安になると考えられる。図—11の変形モードの場合は、機能性に影響を及ぼす傾斜角( $\phi_4$ )のみが問題となる。芦屋浜の戸建住宅の場合、変形モードは図—11のパターンがほとんどであり、傾斜角は $100/1\,000$  rad. にまで及
