## 豊浜トンネル崩落事故後の応急復旧

Temporary Restoration of the Toyohama Tunnel after a Large Scale Rock-fall

## 1. はじめに

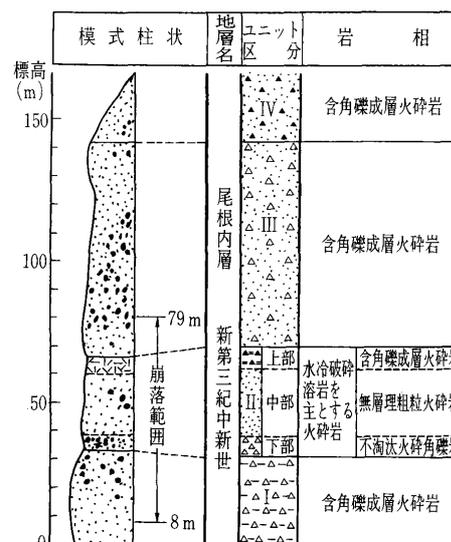
図-2 崩落箇所周辺の地質模式柱状

崩落箇所とその周辺の斜面は安山岩質の水冷火砕岩からなっており、四つのユニットに区分されている(図-2)。ユニットIは含角礫成層火砕岩で、明りょうな成層構造を示すことから再堆積性のものと考えられている。ユニットIIは水冷破砕溶岩を主とした火砕岩である。崩落面に向かって右方(古平側)に安山岩岩脈があり、火砕岩中のフォアセット層理による供給方向から、このユニットのフィダーダイクの一つと考えられている。ユニットIIIは含角礫成層火砕岩で、岩相はユニットIに類似している。上部と下部に細区分され、下部では上方に向かって粗粒化傾向を示し、上部には成層構造が発達して

いる。ユニットIVは含角礫成層火砕岩で最下部に凝灰岩を伴っている。崩落した範囲は下位のユニットI、IIが多くを占めている。各ユニットの境界面は余市側および海側に傾斜しているため、斜面に向かって見掛け上、左方に10°~20°程度傾斜しており、右方ほど下位のユニットが見られる(図-3)。

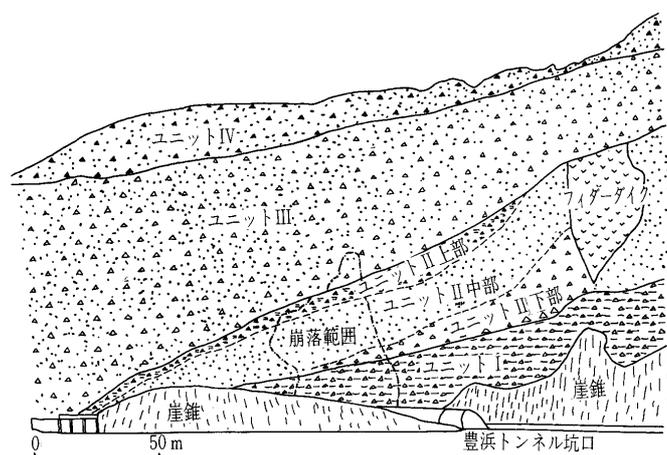
図-3 崩落箇所周辺の正面からみた地質概略図

崩落原因は、岩盤に内在する不連続な亀裂が、地形・地質の生成過程とその後の環境変化によって生じた岩石の特性、地下水の影響および自重・地下水圧・氷結圧等によって進展し、互いに連続することによって発生したものとされている。また、崩落箇所の斜面は無層理の粗粒火砕岩が主体で、顕在化した亀裂が少なく、岩盤深部に亀裂が進展し、かつ亀裂間隔が広いために、規模の大きい崩落になったと考えられている。

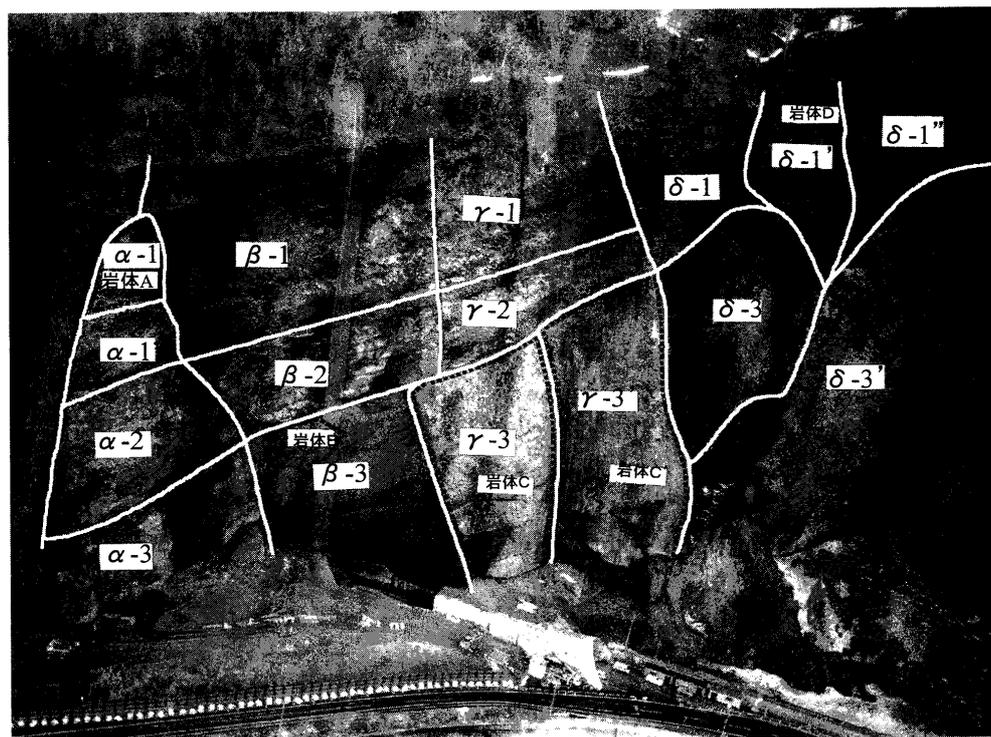
図-4 崩落・落石を検討した岩体・ゾーン

次いで、現道の斜面には明りょうな開口亀裂が認められる箇所がいくつかあり、やや規模の大きい岩体A、B、C、C'、Dの崩落が懸念された(図-4)。岩体A、Bは壁面にほぼ平行な開口亀裂があり、崩落が想定された。岩体Cは崩落面沿いに局所的に開口亀裂が認められる

が、斜面末端のオーバーハングはなく、数年内の崩落可能性は少ないと判断された。この岩体Cから古平側へ続く岩体C'は、小規模な岩盤崩落跡が認められるが、斜面末端には崖錐が存在し、岩体の基部は安定しているので、やはり数年スケールの時間オーダーでは崩落の危険性はないと判断された。岩体Dでは古平側に壁面に平行な亀裂が局所的に認められたが、岩体の基部が堅固と見られるので、数年の内に不安定化する可能性は低いと判断された。

の際の現道への影響度から四つに区分した上で、さらに細区分して(図一四), 落石および崩壊の履歴が判読され安定性が評価された。その結果,  $\alpha$ ,  $\beta$  ゾーンでは, 時期は特定できないが比較的最近崩落した剝離跡が多く, 表層の剝離性崩落が発生する可能性が指摘された。また,  $\beta$  ゾーンの最上部,  $\gamma$  ゾーンの上部に礫の浮出しの著しい箇所が認められ, 落石の可能性が懸念された。

応急復旧は, 押さえコンクリートにより地山を形成すると同時に, トンネル構造を形造ることによって行われることになった。この際, 小規模な剝落と落石に耐え得る構造にするとされた。小規模な剝落は, 前項の検討のうち, 現道に直接影響する  $\beta$  ゾーンからの  $5 \times 6$  m, 奥行き  $1.5$  m 程度の剝離を想定したもので,  $100$  tf 程度の推定重量である。落石は,  $\beta$ ,  $\gamma$  ゾーンにおける径  $2$  m 程度の安山岩礫の抜出しを想定したもので,  $10$  tf 程度の推定重量である。規模の大きな崩落が想定された岩体 A, B については岩切工, 岩体 C, C' については地中変位計測などにより対応するものとされた。

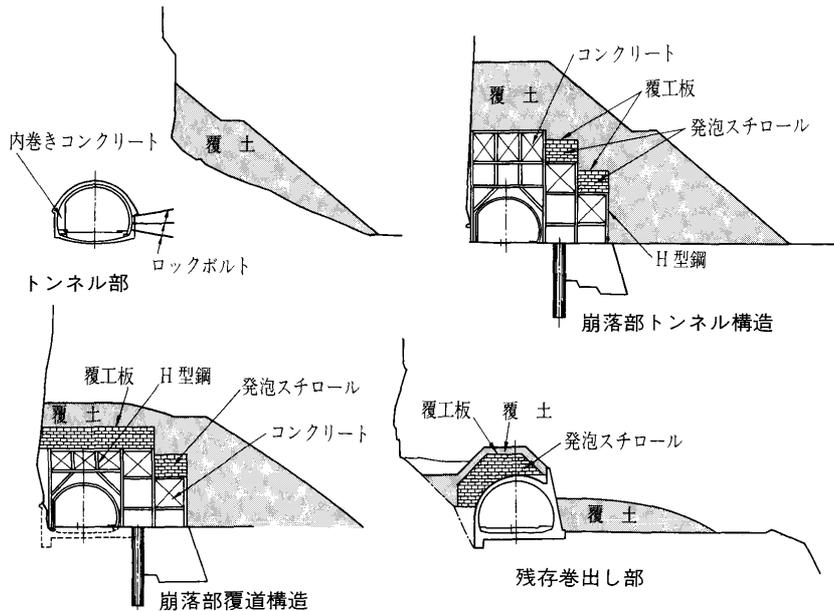
図一五 応急復旧の断面

応急復旧の設計は, トンネル部, 崩落部, 残存巻出し部の 3 断面について検討された(図一五)。崩落箇所に隣接したトンネル部は, 覆工に一部欠損, クラックが認められたので, 内巻きコンクリートの施工が行われることになった。

崩落部のうち, 崩落斜面から延長約  $10$  m の範囲は, 押さえコンクリートにより地山を形成したトンネル構造とし, 内空からの厚さはトンネル掘削幅  $10$  m 程度確保することとされた。崩落部のトンネル構造以外の範囲は, 覆道構造となっている。この構造に対し, 想定した小規模剝落, 落石の解析(二次元弾性 FEM 解析, DEM による落石シミュレーション)が行われ, 問題がないことが確認された。また, 押さえコンクリート部を対象に地震応答解析がなされ, 岩盤とコンクリートの位相差による影響については問題がないと判断された。

残存巻出し部には,  $\gamma$  ゾーンからの重量  $10$  tf の落石が山側のポケットで跳躍後に作用,  $\beta$  ゾーンからの  $100$  tf の小規模剝落は 5 分の 1 程度に分割後に作用するものとして補強が検討された。その結果, 衝撃緩和のため発泡スチロールが使われることとなった。
