平成13年芸予地震災害緊急調査速報

地盤工学会・芸予地震災害緊急調査団

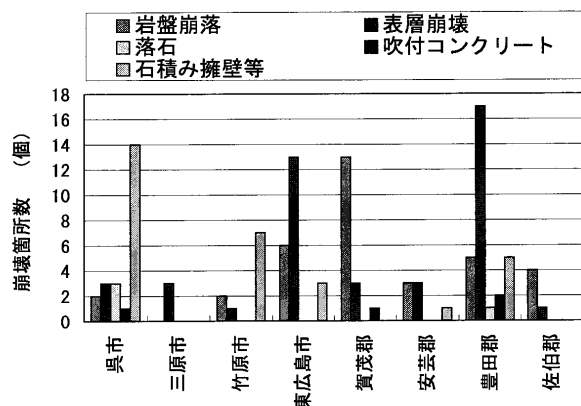
図一 斜面災害の地域分布

図一1は、地域ごと崩壊形式を表したものであり、地域によって特色が見られる。すなわち、呉市では石積み擁壁の崩壊が多く、賀茂郡では岩盤崩壊が、また、東広島市や豊田郡では表層崩壊がそれぞれ多い。

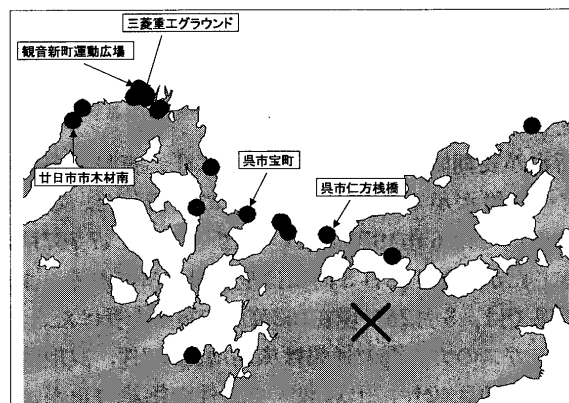
図—2 噴砂確認地点

広島大学調査班が現地調査によって確認した噴砂確認地点を図—2に、また採取した噴砂の粒度試験結果を図—3に示す。

噴砂確認地点のほとんどすべては、1940年代以降に造成された新しい地盤である。口絵写真—19~22に示した三菱重工グラウンドのある広島デルタの大まかな地形分類と太田川流路沿いのデルタ地盤の土層構成を口絵写真—23に示す³⁾。

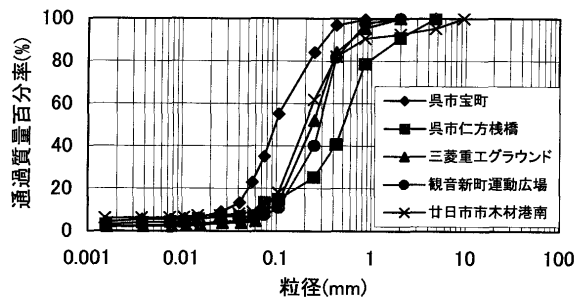
図-3 液状化地点の砂の累加通過曲線

広島デルタに堆積したUs層、Um層を構成する砂は比較的均等係数の小さい砂であるが、D₅₀やFcは堆積過程を反映してか、標高によって微妙に異なる。現在までに入手している資料をもとに整理したD₅₀とFcの攪乱試料採取深さの標高との関係は口絵写真—24に示すような傾向を持っている。
