岩盤法面樹林化工の追跡調査

Investigation on Re-vegetation by Woody Plant on Cut Slope

日本道路公団四国支社高松技術事務所 調査課長

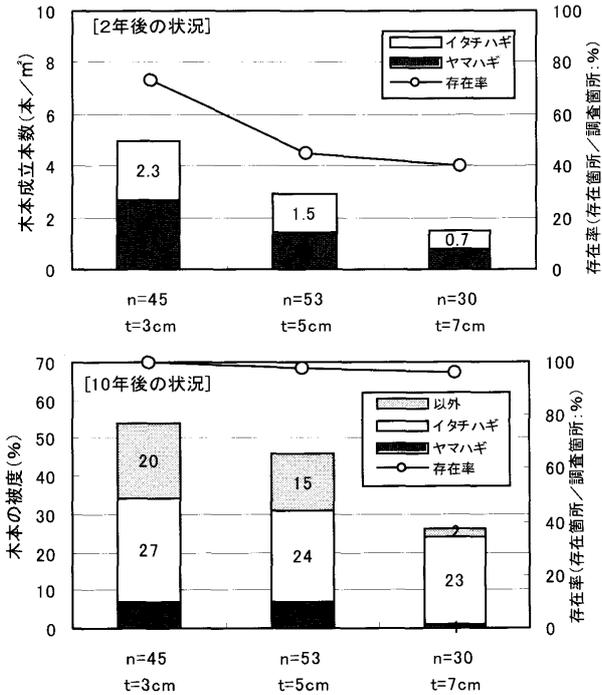
図-1 樹種の遷移に与える吹付け厚さの影響

樹種の遷移に与える吹付け厚さの影響を図-1に、法面勾配の影響を図-2に示す。それぞれ2年後と10年後のものを示しているが、2年後は木本成立本数と存在率を、10年後は木本の被度と存在率を縦軸にとって影響を調べている。当然のことながら、吹付け厚さが薄いほど、のり面勾配が緩いほど、木本の成立本数 (10年後は被度) と存在率ともに大きくなっている。

2年後と10年後を比較して特徴的なことは、2年後にはヤマハギが優勢であるのに対して、10年後にはヤマハギが衰退し、イタチハギが優勢となっている。イタチハギは樹高2 m程度に成長し、地山の安定には大きく寄与している。しかし、イタチハギが優勢すぎて、郷土木本類の進入が遅れている。郷土木本類は10年後で全木本類の1割程度である。この理由としては、基盤材の養分が多すぎて、草本が繁茂することにより郷土木本類の進入を阻害したこと、イタチハギの寿命がヤマハギと比べて長い上に他の植物より生育力が旺盛であるため遷移の進行が期待したよりも遅れていること、またイタ

一応樹林化しているとはいえ、イタチハギの群生は景観的には誉められたものではない。今後の樹林化工に際しては次のように改善すべきと考えられる。

- 当然のことながら補全種だけでなく、主構成種も当初に播種する。
- 先駆植物はヤマハギのような寿命の比較的短いものとする。
- 基盤材の肥料を押さえるとともに草本類の播種量を少なくする。

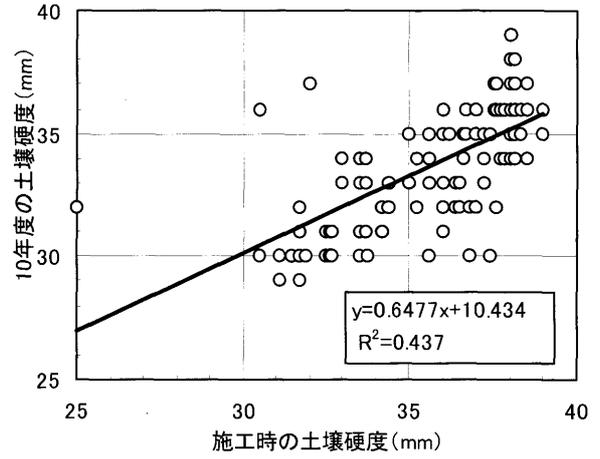
図-3 土壤硬度の変化

施工時と10年後の土壤の硬度ならびに pH の変化を図-3, 4 に示す。ばらつきはあるが、土壤硬度は若干小さくなっており、また、pH も10年間で0.2程度小さくなっているように見える。これらは降雨や根系による風化の影響といえる。なお、10年間の変化量としたりいづれも小さいと考えられる。これは基盤材による被覆効果であろう。これらの結果からみる限りでは、樹林化された岩盤法面の風化速度はそれほど大きくない。

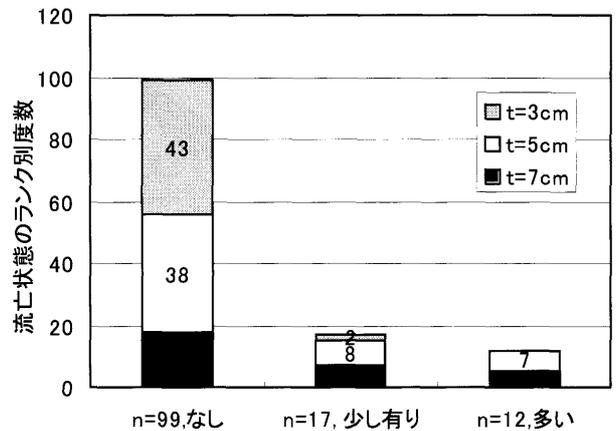
図-5 基盤材の流出状況

図-5 に基盤材の流出状況を示す。基盤材が流出している箇所は殆どみられず、樹林化工がうまくいっている

ことを示している。

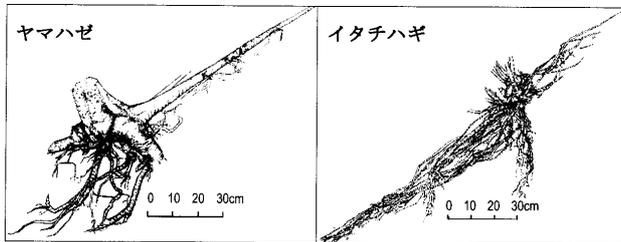
図-6 根系のスケッチ

根系がどのようにのびているのか、その様子を口絵写真とスケッチ(図-6)に示す。主根は成長できておらず、また、大半の根系が厚さ5cmの厚層基材の中に、ネット状に絡み合って生えている(口絵写真-18参照)。また、根系の多くは斜面下部方向にのびている。

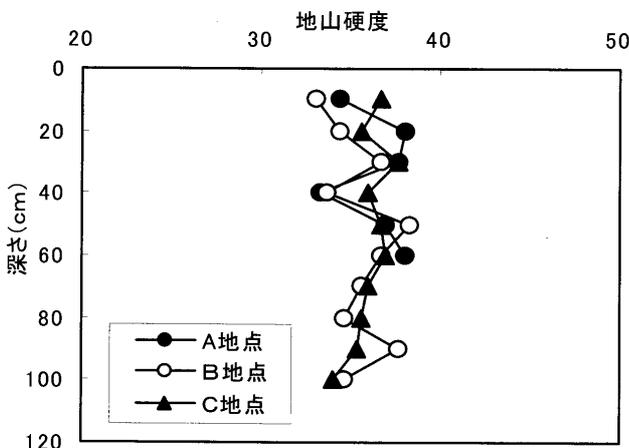
図-7 地山硬度の深さ方向への変化

図-7に山中式土壌硬度計による深さ方向の地山硬度を示す。3地点とも30~40で、地表近くが特に硬度が小

さいという傾向も認められない。これからみると、15年程度では地山の顕著な風化の進展は起こらないと考えて良い。

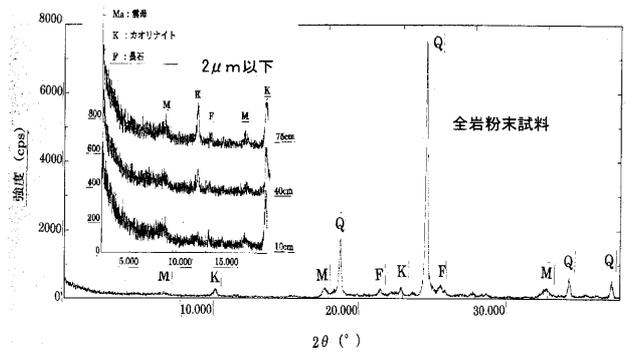
図-8 X線回折結果

図-8にX線回折により深さ方向の鉱物変化を調べた結果を示す。岩石をすりつぶした全岩分析の結果をみると、構成鉱物は石英が主で、長石、雲母、カオリンが含まれている。2μm以下の試料に対する回折結果をみると地表に近いほどカオリンが減少している傾向がはっきりと確認できる。カオリンが減少した分は非晶質物質が生成される。回折結果は、風化によりカオリンが分解していることを示している。このように粘土鉱物レベルでみると15年間で風化の進行を確認できる。ただ、回折図から分かるように、砂岩の大半が石英分で構成されており、砂岩全体の風化が著しく進んでいるわけではない。これは、前述した地盤硬度の測定結果からもいえることである。
